·건 물 명 : 정남초등학교 제1동

·도 면 번 호 : 13-10-JN-01

·석면 조사 기관 : 푸른환경 연구소(주)

·조사일자 : 2013.10.18

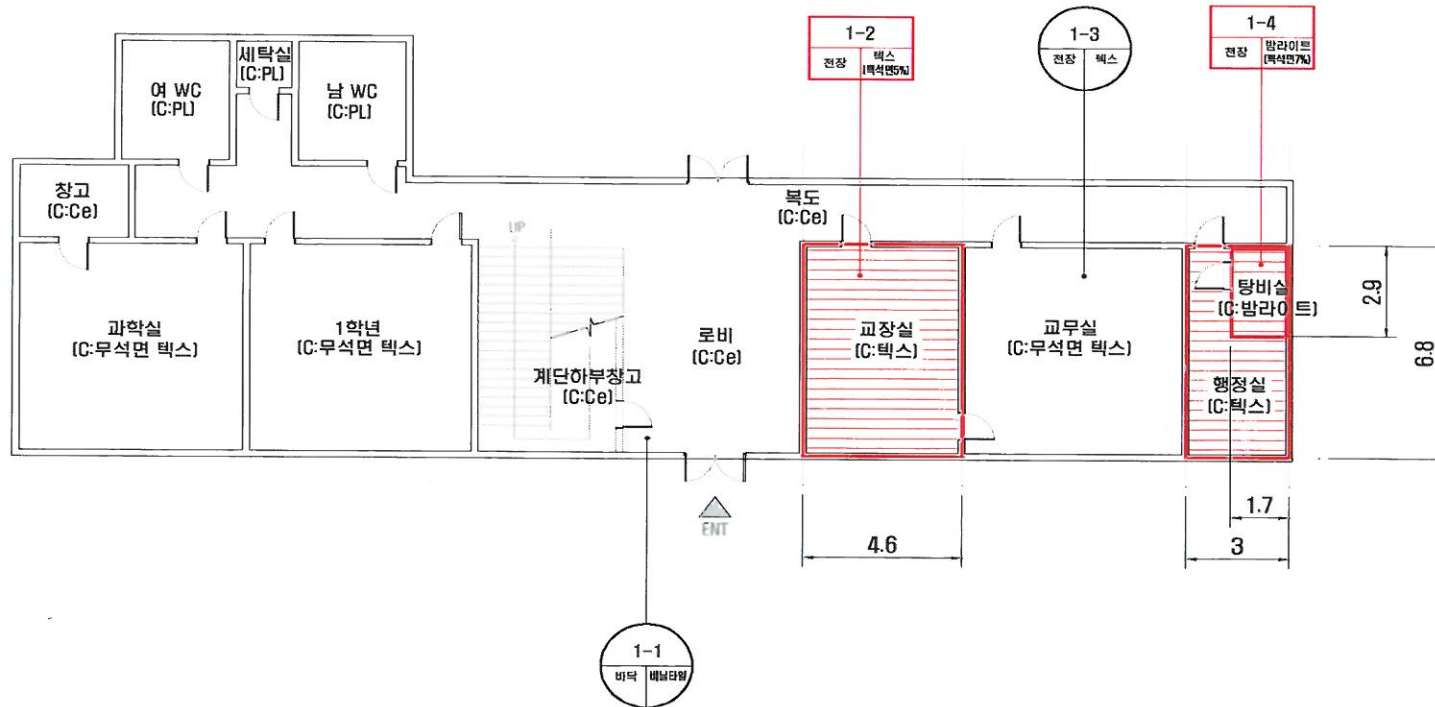
시료 번호	시료 채취 위치	건축 지재	동일 물질 구역	면적[m²], 부피[m³], 길이[m]	석면 종류	석면 함유량(%)	위해성 평가 점수	위해성 등급	관리 방안
1-2	1동 1층 교장실 천장	텍스	1동 1층 행정실	$13 \times 6.8 - (2.9 \times 1.7) + (4.6 \times 6.8) = 46.75 \text{ (m}^2\text{)}$	백석면	5	9	낮음	· 비산성과 손상이 동시에 있는 경우 손상에 대한 보수
1-4	1동 1층 탕비실 탕비실 천장	발라이트		$2.9 \times 1.7 = 4.93 \text{ (m}^2\text{)}$	백석면	7	8	낮음	· 석면함유 건축자재 또는 설비가 손상되었을 경우 즉시 보수
									· 석면함유 건축자재 또는 설비가 손상되었을 경우 즉시 보수
									· 석면함유 건축자재를 인위적으로 손상시키지 않도록 함
									· 건축물 유지보수 공사 시 석면함유 설비 또는 지재가 훼손되어 석면이 비산되지 않도록 작업수행

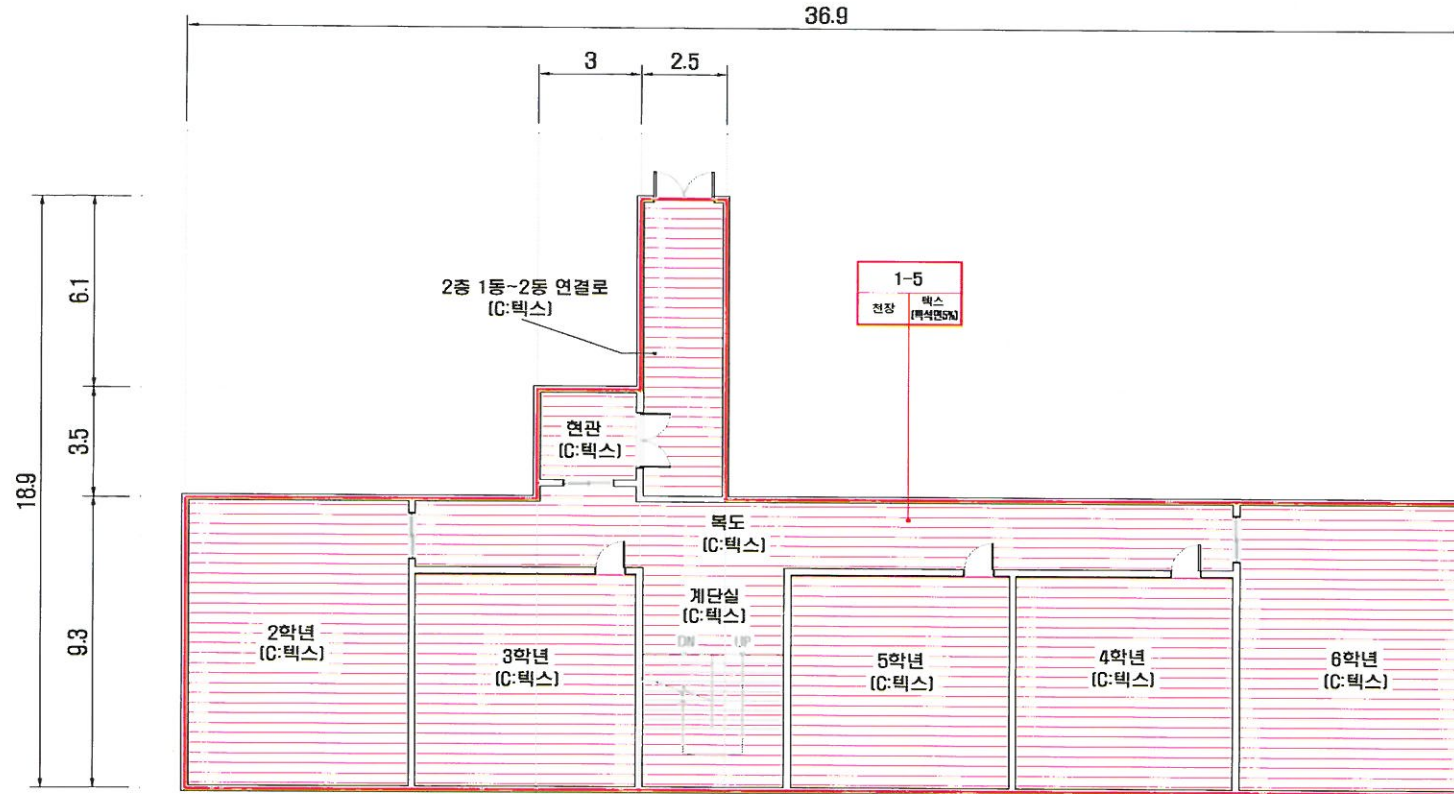
1동 2층 평면도

시료 번호	시료 채취 위치	건축 자재	동일 물질 구역	면적(m <sup>2</sup> ), 부피(m <sup>3</sup> ), 길이(m)	석면 종류	석면 함유량(%)	위해성 평가 점수	위해성 등급	관리 방안
1-5	1동 2층 복도 천장	텍스	계단실, 2학년, 3학년, 4학년, 5학년, 6학년, 복도, 현관, 1동-2동 연결로	$(0.3 \times 36.9) + (3.5 \times 3) + (0.6 \times 2.5) = 377.67 \text{ (m}^2\text{)}$	백석면	5	11	낮음	· 비산성과 손상이 동시에 있는 경우 손상에 대한 보수 · 석면함유 건축자재 또는 설비에 대한 지속적인 유지관리 · 석면함유 건축자재 또는 설비가 손상되었을 경우 즉시 보수 · 석면함유 건축자재를 인위적으로 손상시키지 않도록 함 · 건축물 유지보수 공사 시 석면함유 설비 또는 자재가 훼손되어 석면이 비산되지 않도록 작업수행
