# 건축물 석면 지도

[ 장승초등학교(본관) ]

(주) 알 파 석 면 연 구 소

\*조사일자 : 2014.08.01.

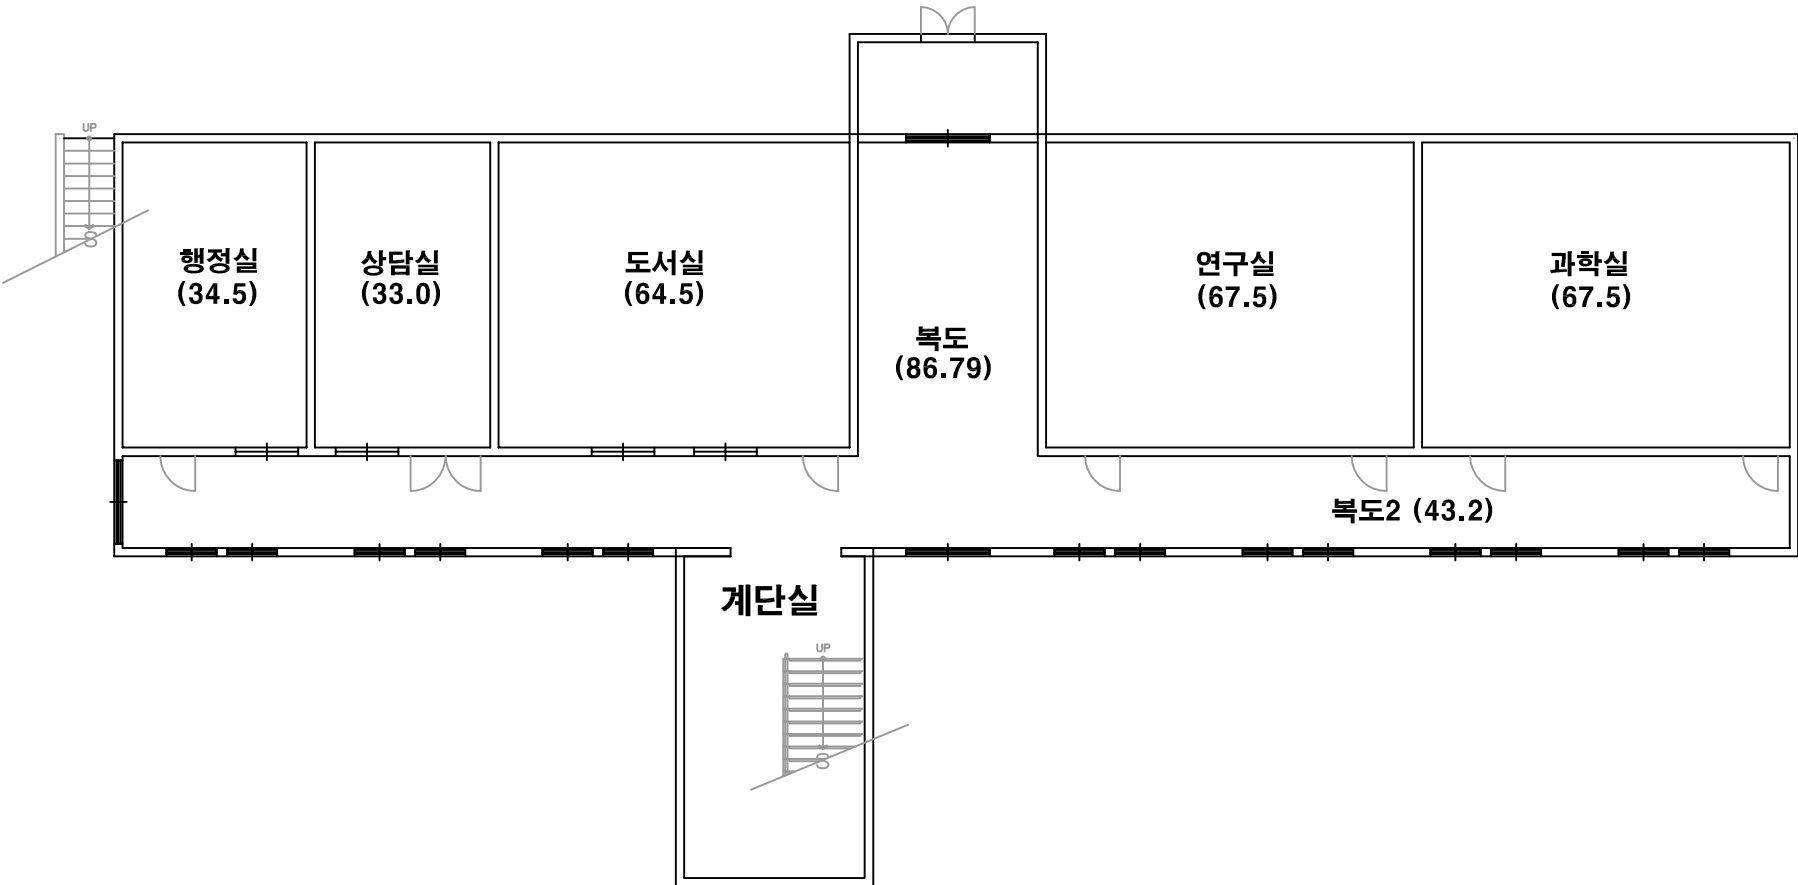
장승초등학교(본관) 1층

시료 번호	시료 채취 위치	건축 자재	동일 물질 구역	면적(m <sup>2</sup> ) , 부피(m <sup>3</sup> ) , 길이(m)	석면 종류	석면 함유량(%)	위해성 평가 점수	위해성 등급	관리 방안
A-01	1층 상담실 벽	밤라이트	1층 상담실 벽	45.26 m <sup>2</sup>	백석면	10%	7	낮음	<석면함유 건축자재의 잠재적인 손상 가능성이 낮은 상태> 1)비산성과 손상이 동시에 있는 경우 손상에 대한 보수 2)석면함유 건축자재 또는 설비에 대한 지속적인 유지관리 3) 석면함유 건축자재 또는 설비가 손상되었을 경우 즉시 보수 4)석면함유 건축자재를 인위적으로 손상시키지 않도록 함 5) 전기공사,배선공사등 건축물 유지보수 공사시 석면함유설비 또는 자재가 훼손되어 석면이 비산되지 않도록 작업수행
A-02	1층 복도 천장	텍 스	1층 복도, 행정실, 상담실, 도서실 천장	116.2 m <sup>2</sup>	백석면	4%	8	낮음	
A-03	1층 과학실 천장	텍 스	1층 복도2, 연구실, 과학실 천장	176.2 m <sup>2</sup>	백석면	4%	7	낮음

철거됨(2016.7)

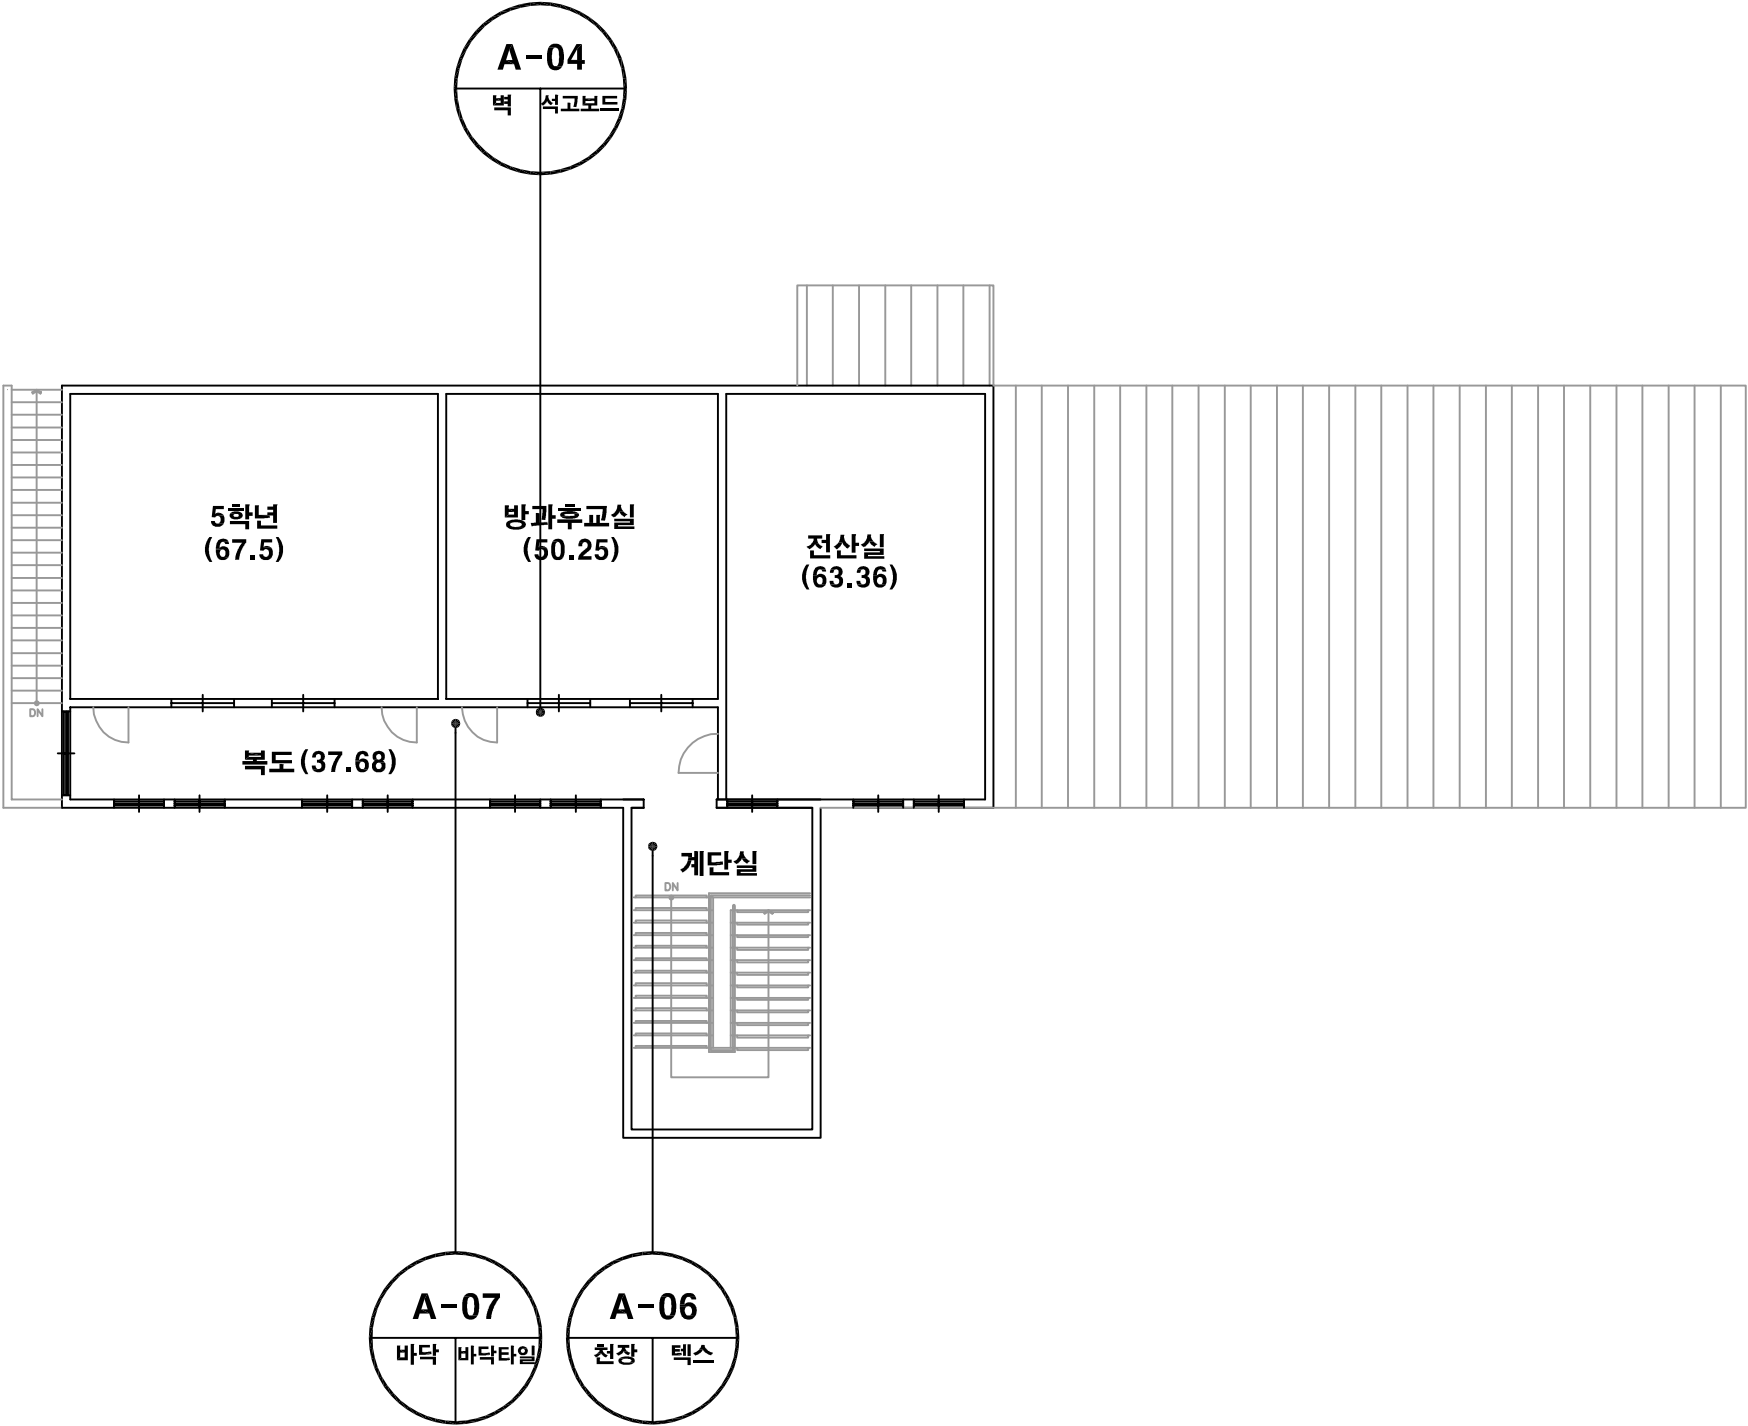
장승초등학교(본관) 2층

시료 번호	시료 채취 위치	건축 자재	동일 물질 구역	면적(m <sup>2</sup> ) , 부피(m <sup>3</sup> ) , 길이(m)	석면 종류	석면 함유량(%)	위해성 평가 점수	위해성 등급	관리 방안
A-05	2층 전산실 천장	텍 스	2층 5학년, 방과후교실, 전산실 천장	718.79 m <sup>2</sup>	백석면	4%	8	낮음	<석면함유 건축자재의 잠재적인 손상 가능성이 낮은 상태> 1)비산성과 손상이 동시에 있는 경우 손상에 대한 보수 2)석면함유 건축자재 또는 설비에 대한 지속적인 유지관리 3) 석면함유 건축자재 또는 설비가 손상되었을 경우 즉시 보수 4)석면함유 건축자재를 인위적으로 손상시키지 않도록 함 5) 전기공사,배선공사등 건축물 유지보수 공사시 석면함유설비 또는 자재가 훼손되어 석면이 비산되지 않도록 작업수행

철거됨(2016.7)

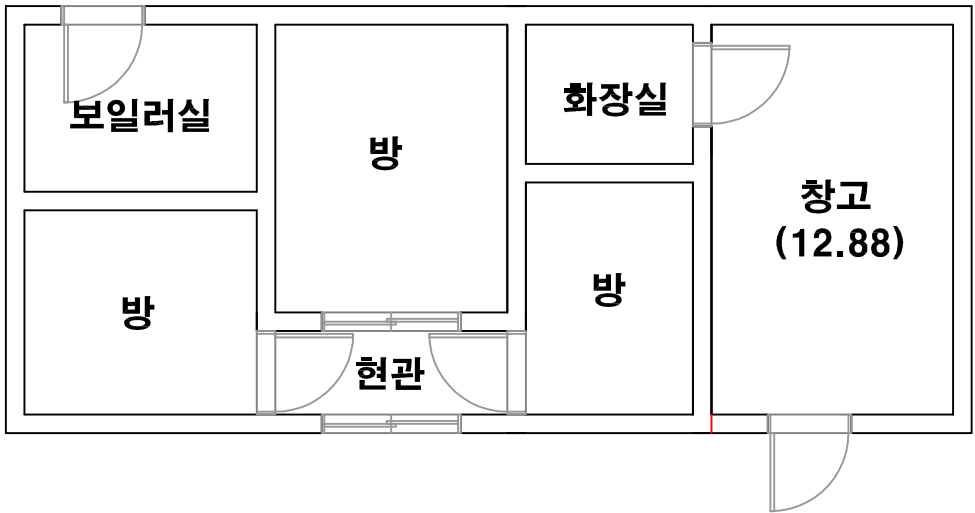
장승초등학교(부속건축물2-숙직실)

시료 번호	시료 채취 위치	건축 자재	동일 물질 구역	면적(m <sup>2</sup> ) , 부피(m <sup>3</sup> ) , 길이(m)	석면 종류	석면 함유량(%)	위해성 평가 점수	위해성 등급	관리 방안
B-01	숙직실 지붕	슬레이트	숙직실 지붕	4.98X1.73 = 8.61 m <sup>2</sup>	비석면	11%	5	낮음	<석면함유 건축자재의 잠재적인 손상 가능성이 낮은 상태> 1)비산성과 손상이 동시에 있는 경우 손상에 대한 보수 2)석면함유 건축자재 또는 설비에 대한 지속적인 유지관리 3) 석면함유 건축자재 또는 설비가 손상되었을 경우 즉시 보수 4)석면함유 건축자재를 인위적으로 손상시키지 않도록 함 5) 전기공사,배선공사등 건축물 유지보수 공사시 석면함유설비 또는 자재가 훼손되어 석면이 비산되지 않도록 작업수행

철거됨(2014.10~11)

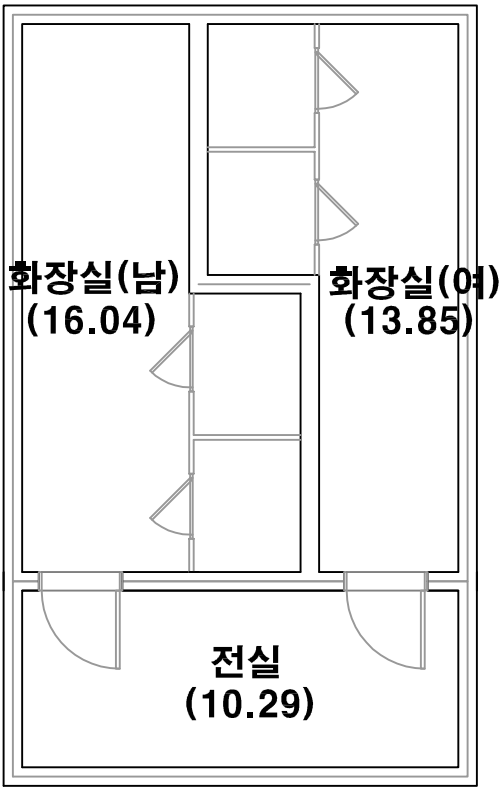
# 장승초등학교(부속건축물4-화장실)

시료 번호	시료 채취 위치	건축 자재	동일 물질 구역	면적(m <sup>2</sup> ) , 부피(m <sup>3</sup> ) , 길이(m)	석면 종류	석면 함유량(%)	위해성 평가 점수	위해성 등급	관리 방안
C-01	화장실(남) 천장	텍스	화장실(남,여), 전실	10.29 m <sup>2</sup>	백석면	4%	5	낮음	<석면함유 건축자재의 잠재적인 손상 가능성이 낮은 상태> 1)비산성과 손상이 동시에 있는 경우 손상에 대한 보수 2)석면함유 건축자재 또는 설비에 대한 지속적인 유지관리 3) 석면함유 건축자재 또는 설비가 손상되었을 경우 즉시 보수 4)석면함유 건축자재를 인위적으로 손상시키지 않도록 함 5) 전기공사,배선공사등 건축물 유지보수 공사시 석면함유설비 또는 자재가 훼손되어 석면이 비산되지 않도록 작업수행

철거됨(2016.7)

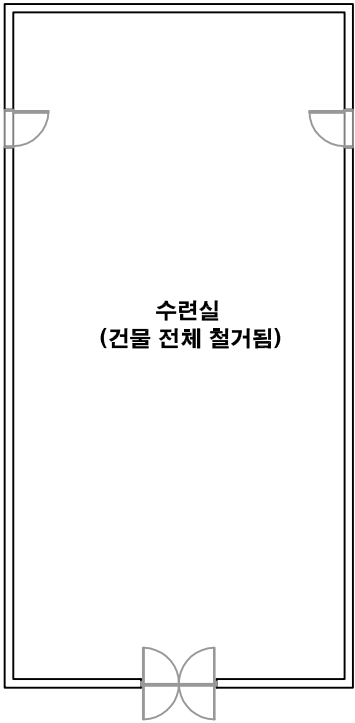
# 장승초등학교(수련실)

시료 번호	시료 채취 위치	건축 자재	동일 물질 구역	면적(m <sup>2</sup> ), 부피(m <sup>3</sup> ), 길이(m)	석면 종류	석면 함유량(%)	위해성 평가 점수	위해성 등급	관리 방안
D-01	수련실 천장	텍스	수련실 천장	2015.12. 철거됨	백석면	4%	6	낮음	<석면함유 건축자재의 잠재적인 손상 가능성이 낮은 상태> 1) 비산성과 손상이 동시에 있는 경우 손상에 대한 보수 2) 석면함유 건축자재 또는 설비에 대한 지속적인 유지관리 3) 석면함유 건축자재 또는 설비가 손상되었을 경우 즉시 보수 4) 석면함유 건축자재를 인위적으로 손상시키지 않도록 함 5) 전기공사, 배선공사 등 건축물 유지보수 공사시 석면함유설비 또는 자재가 훼손되어 석면이 비산되지 않도록 작업수행

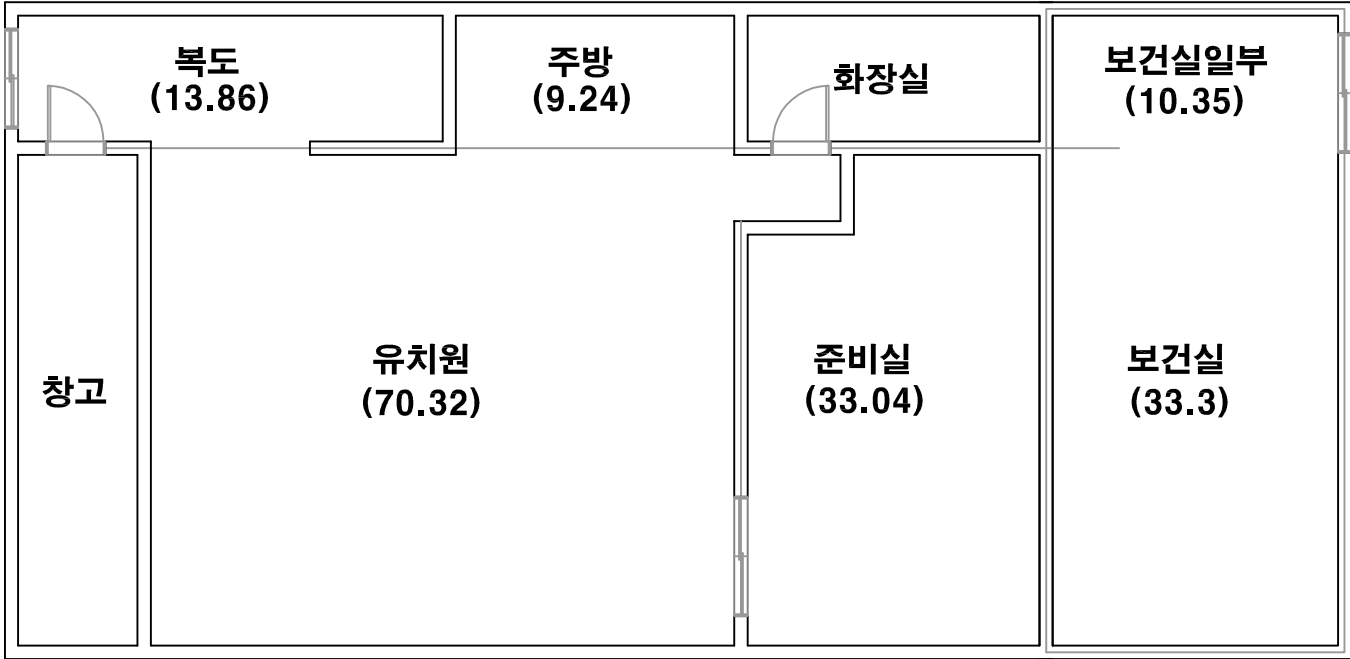
장승초등학교(후관) 1층

시료 번호	시료 채취 위치	건축 자재	동일 물질 구역	면적(m <sup>2</sup> ) , 부피(m <sup>3</sup> ) , 길이(m)	석면 종류	석면 함유량(%)	위해성 평가 점수	위해성 등급	관리 방안
E-01	1층 보건실 천장	텍 스	1층 보건실, 준비실, 유치원 천장	136.66 m <sup>2</sup>	백석면	4%	8	낮음	<석면함유 건축자재의 잠재적인 손상 가능성이 낮은 상태> 1)비산성과 손상이 동시에 있는 경우 손상에 대한 보수 2)석면함유 건축자재 또는 설비에 대한 지속적인 유지관리 3) 석면함유 건축자재 또는 설비가 손상되었을 경우 즉시 보수 4)석면함유 건축자재를 인위적으로 손상시키지 않도록 함 5) 전기공사,배선공사등 건축을 유지보수 공사시 석면함유설비 또는 자재가 훼손되어 석면이 비산되지 않도록 작업수행
E-02	1층 보건실 천장	텍 스	1층 보건실 일부 천장	10.35 m <sup>2</sup>	백석면	5%	7	낮음	
E-03	1층 복도 천장	텍 스	1층 복도, 주방 천장	23.1 m <sup>2</sup>	백석면	5%	7	낮음

2015.7. 철거됨

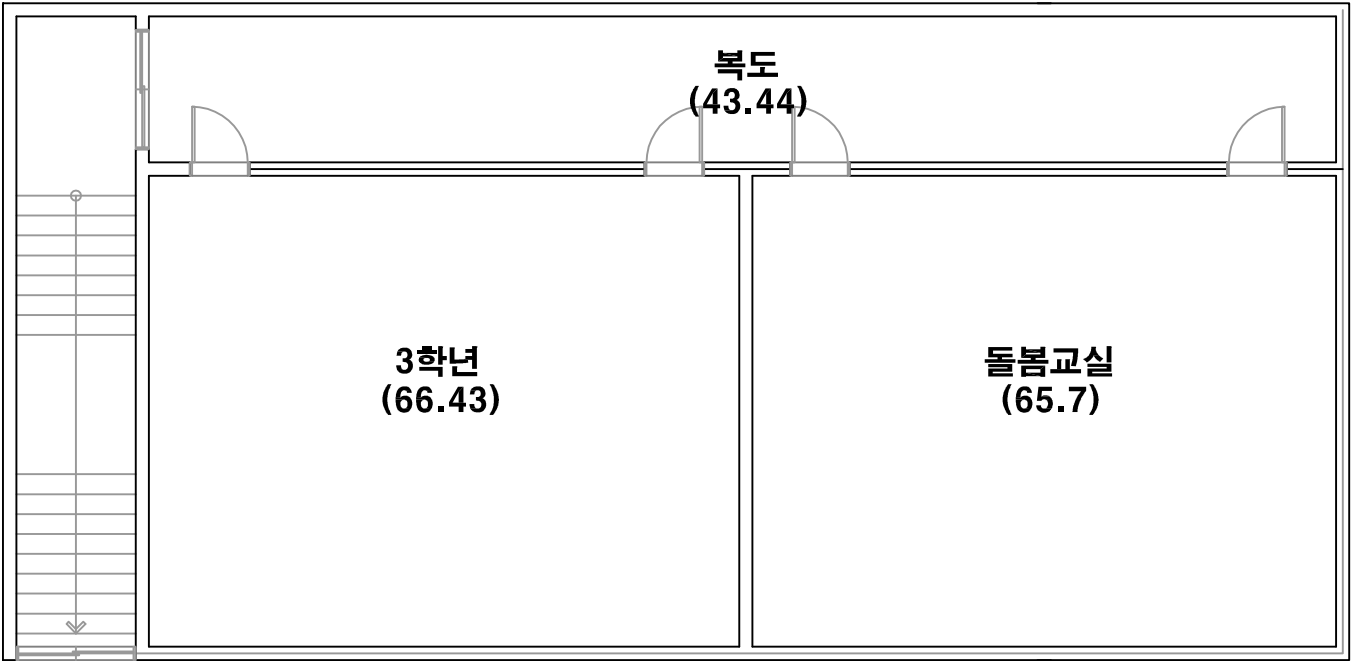
장승초등학교(후관) 2층

시료 번호	시료 채취 위치	건축 자재	동일 물질 구역	면적(m <sup>2</sup> ) , 부피(m <sup>3</sup> ) , 길이(m)	석면 종류	석면 함유량(%)	위해성 평가 점수	위해성 등급	관리 방안
E-04	2층 복도 천장	텍스	2층 복도 천장, 돌봄교실 천장	2015.7. 철거됨	백석면	4%	8	낮음	<석면함유 건축자재의 잠재적인 손상 가능성이 낮은 상태> 1)비산성과 손상이 동시에 있는 경우 손상에 대한 보수 2)석면함유 건축자재 또는 설비에 대한 지속적인 유지관리 3) 석면함유 건축자재 또는 설비가 손상되었을 경우 즉시 보수 4)석면함유 건축자재를 인위적으로 손상시키지 않도록 함 5) 전기공사,배선공사등 건축물 유지보수 공사시 석면함유설비 또는 자재가 훼손되어 석면이 비산되지 않도록 작업수행
