건축 자재명	그 립	건축 자재명	그 립
지붕재		바닥재	
천장재		분무재 (뿔칠재)	
벽재		내화 피복재	
배관재 (보온)		칸막이	
배관재 (연결)		비석면	
기타 물질			
시료위치		재 질	
1 . 천장재 2 . 바닥재 3 . 벽재 4 . 지붕재 5 . 보온재 6 . 단열재 7 . 분무재 8 . 개스킷 9 . 내화피복재 10 . 기타물질		A . 텍 B . 슬레이 C . 밤라이 D . 석 E . 뿔 칠 F . 타 G . 유리섬	
건축자재 인식표			
석면불검출		석면검출	
		검출구역	
전북 임실군 관촌면 사선10길 (관촌중학교)			
14 - 08 - 01 - 0			
2014 . 08 .			
석면스토리(주)

관리방안	현장주소 (기관명)	도면번호	조사일자	조사기관
	전북 임실군 관촌면 사선10길 (관촌중학교)	14-08-01-0	2014. 08.	석면스토리(주)

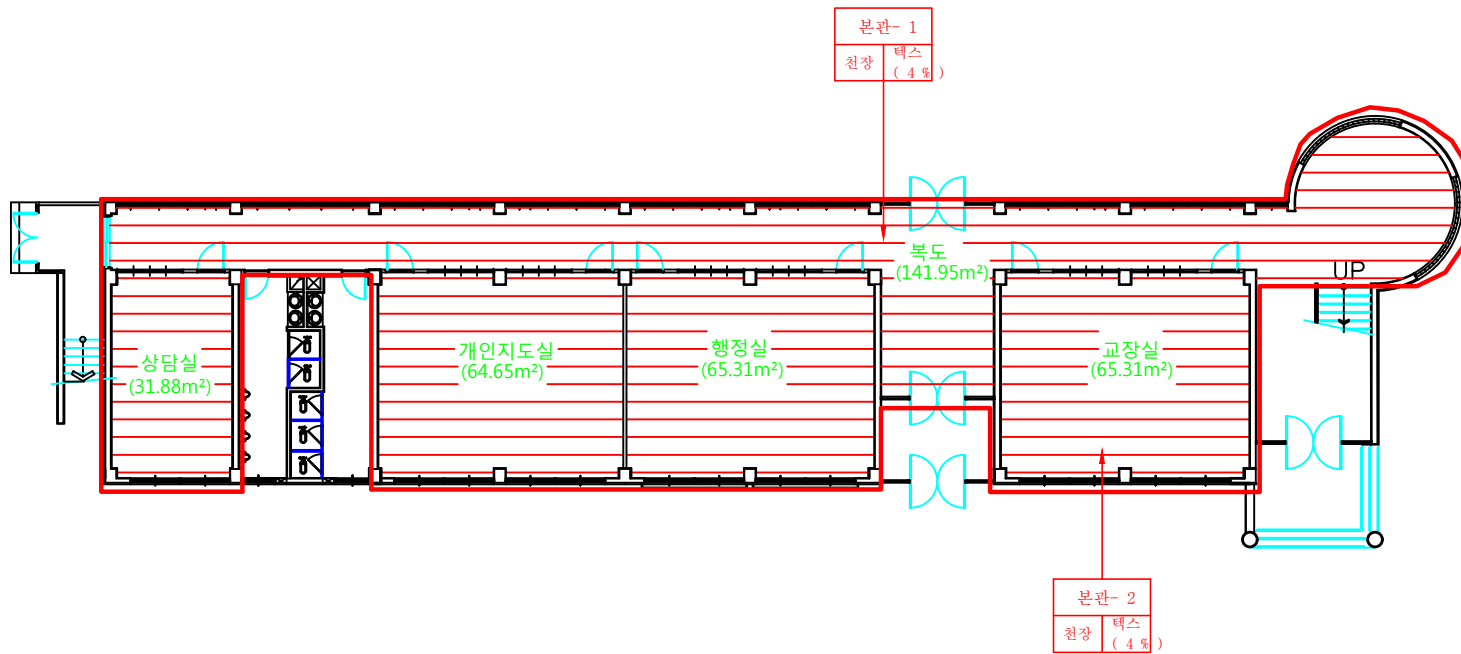
시료번호	시료채취 장소	건축자재	동일구역	면적(m ²)	석면종류	함유율(%)	위해성평가 점수/ 등급	관리방안	현장주소 (기관명)
본관-1	복도 천장	텍스	상담실, 행정실, 개인지도실	303.79m ²	백석면	4(%)	8(낮음)	< 석면함유 건축자재의 잠재적인 손상 가능성이 낮은 상태 1) 비산성과 손상이 동시에 있는 경우 손상에 대한 보수 2) 석면함유 건축자재 또는 설비에 대한 지속적인 유지관리 3) 석면함유 건축자재 또는 설비가 손상되었을 경우 즉시 4) 석면함유 건축자재를 인위적으로 손상시키지 않도록 함 5) 전기공사, 배선공사 등 건축물 유지보수 공산시 석면함유설비 또는 자재가 훼손되어 석면이 비산되지 않도록 작업수행	도면번호 2014. 08. 조사일자 조사기관
본관-2	교장실 천장	텍스	-	65.31m ²	백석면	4(%)	7(낮음)		석면스토리(주)

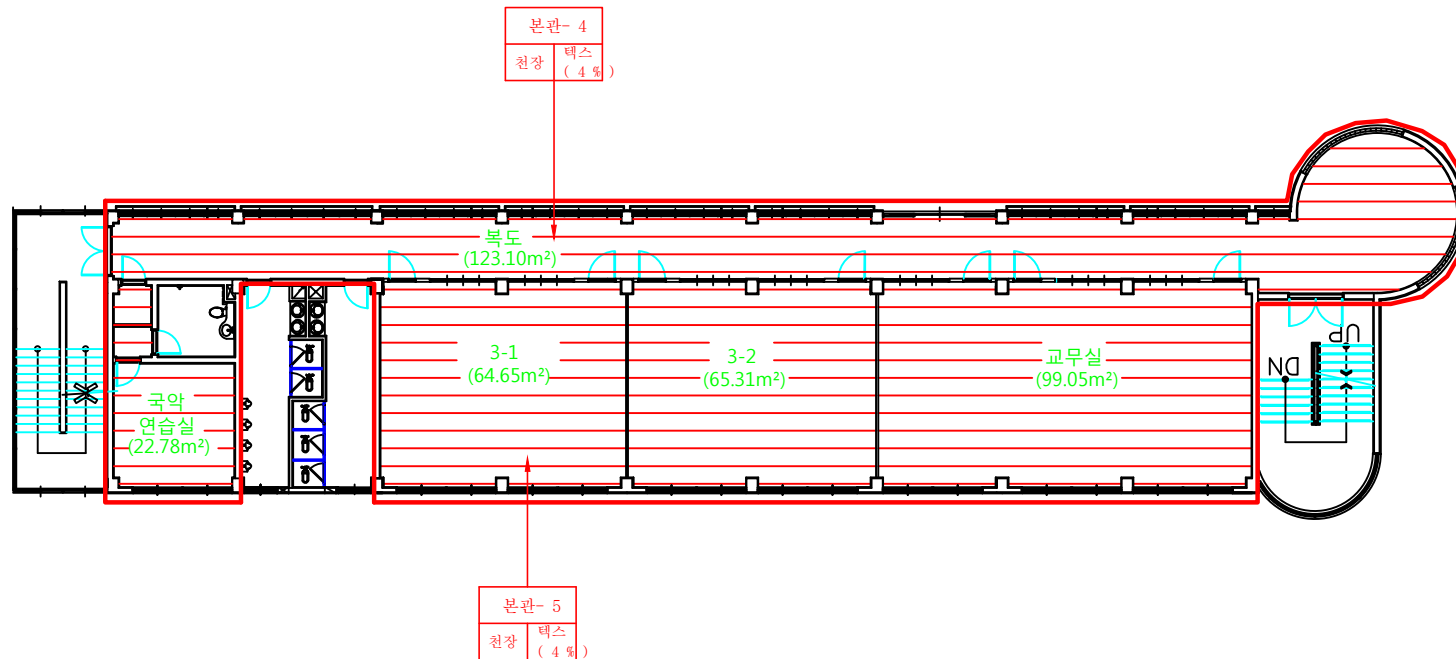
시료번호	시료채취 장소	건축자재	동일구역	면적 (m ²)	석면종류	함유율 (%)	위해성평가 점수/ 등급	관리방안	현장주소 (기관명)
본관- 4	복도 천장	텍스	국악연습실	145.88	m ² 백석면	4 (%)	8 (낮음)	< 석면함유 건축자재의 잠재적인 손상 가능성이 낮은 상태 1) 비산성과 손상이 동시에 있는 경우 손상에 대한 보수 2) 석면함유 건축자재 또는 설비에 대한 지속적인 유지관리 3) 석면함유 건축자재 또는 설비가 손상되었을 경우 즉시 4) 석면함유 건축자재를 인위적으로 손상시키지 않도록 함 5) 전기공사, 배선공사 등 건축물 유지보수 공산시 석면함유설비 또는 자재가 훼손되어 석면이 비산되지 않도록 작업수행	도면번호 조사일자 조사기관
본관- 5	3 - 1 천장	텍스	3 - 2 , 교무실	229.01	m ² 백석면	4 (%)	8 (낮음)		14 - 08 - 01 - 0 2014 . 08 . 석면스토리 (주)

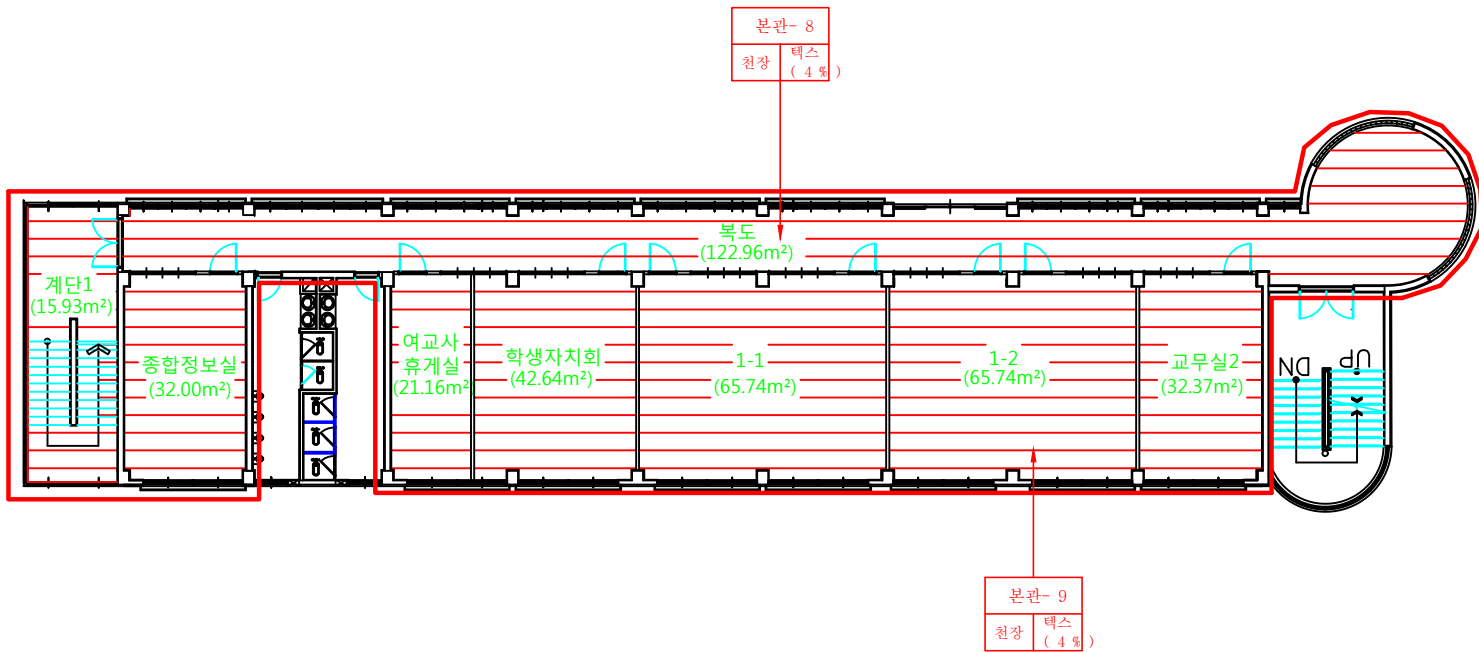
시료번호	시료채취 장소	건축자재	동일구역	면적(m ²)	석면종류	함유율(%)	위해성평가 점수/ 등급	관리방안	현장주소 (기관명)
본관- 8	복도 천장	텍스	계단1 , 종합정보실	170.89m ²	백석면	4 (%)	8 (낮음)	< 석면함유 건축자재의 잠재적인 손상 가능성이 낮은 상태 1) 비산성과 손상이 동시에 있는 경우 손상에 대한 보수 2) 석면함유 건축자재 또는 설비에 대한 지속적인 유지관리 3) 석면함유 건축자재 또는 설비가 손상되었을 경우 즉시 4) 석면함유 건축자재를 인위적으로 손상시키지 않도록 함 5) 전기공사, 배선공사 등 건축물 유지보수 공산시 석면함유설비 또는 자재가 훼손되어 석면이 비산되지 않도록 작업수행	도면번호 조사일자 조사기관
본관- 9	1 - 2 천장	텍스	여교사휴게실, 1- 학생자치회, 교무실2	1'227.65m ²	백석면	4 (%)	8 (낮음)		14-08-01-0 2014. 08. 석면스토리(주)

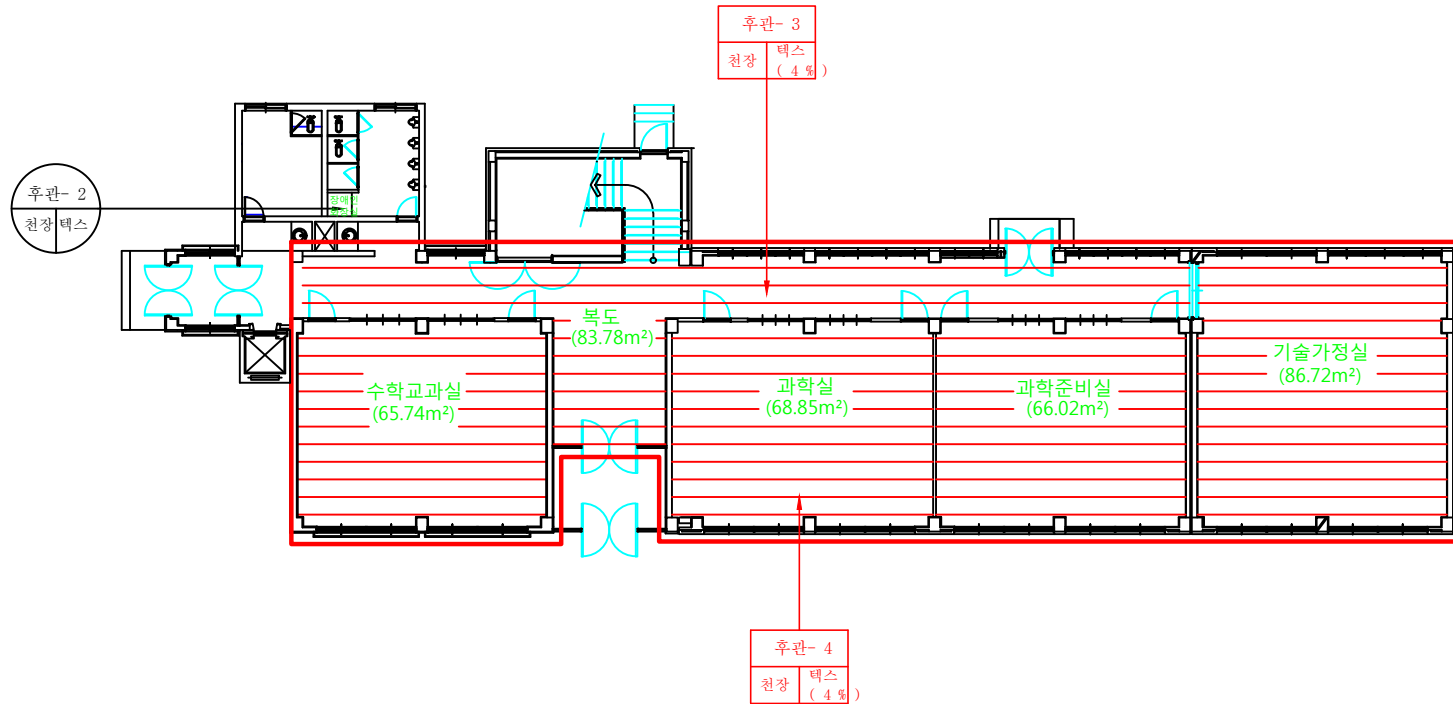
시료번호	시료채취 장소	건축자재	동일구역	면적 (m ²)	석면종류	함유율 (%)	위해성평가 점수/ 등급	관리방안	현장주소 (기관명)
후관-3	복도 천장	텍스	수학교과실	149.52 m ²	백석면	4 (%)	8 (낮음)	< 석면함유 건축자재의 잠재적인 손상 가능성이 낮은 상태 1) 비산성과 손상이 동시에 있는 경우 손상에 대한 보수 2) 석면함유 건축자재 또는 설비에 대한 지속적인 유지관리 3) 석면함유 건축자재 또는 설비가 손상되었을 경우 즉시 4) 석면함유 건축자재를 인위적으로 손상시키지 않도록 함 5) 전기공사, 배선공사 등 건축물 유지보수 공산시 석면함유설비 또는 자재가 훼손되어 석면이 비산되지 않도록 작업수행	도면번호 조사일자 조사기관
후관-4	과학실 천장	텍스	과학준비실, 기술가정실	221.59 m ²	백석면	4 (%)	6 (낮음)		14-08-01-0 2014. 08. 석면스토리(주)

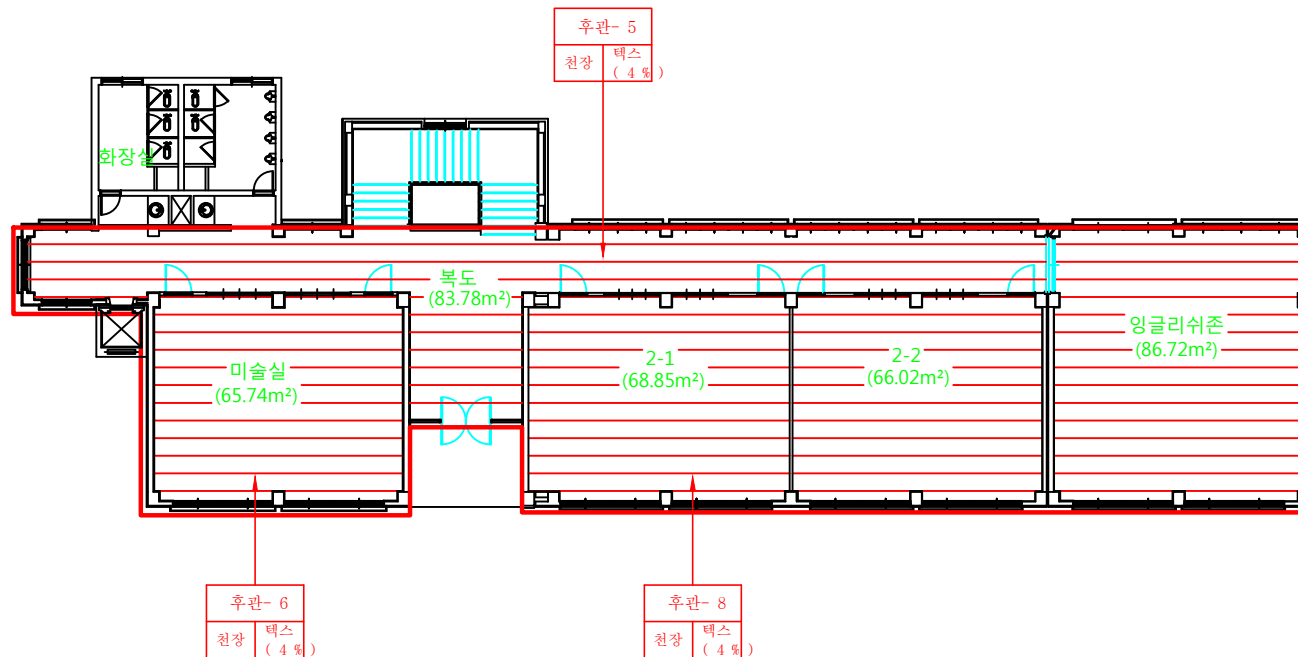
시료번호	시료채취 장소	건축자재	동일구역	면적(m ²)	석면종류	함유율(%)	위해성평가 점수/ 등급
후관- 5	복도 천장	텍스	잉글리쉬존	170.50	m ² 백석면	4 (%)	8 (낮음)
후관- 6	미술실 천장	텍스	-	65.74	m ² 백석면	4 (%)	6 (낮음)
후관- 8	2 - 1 천장	텍스	2 - 2	134.87	m ² 백석면	4 (%)	8 (낮음)
