< 산북초등학교 주2동 2층 평면도 >

산북초등학교
주2동

*조사일자: 2014.08.08

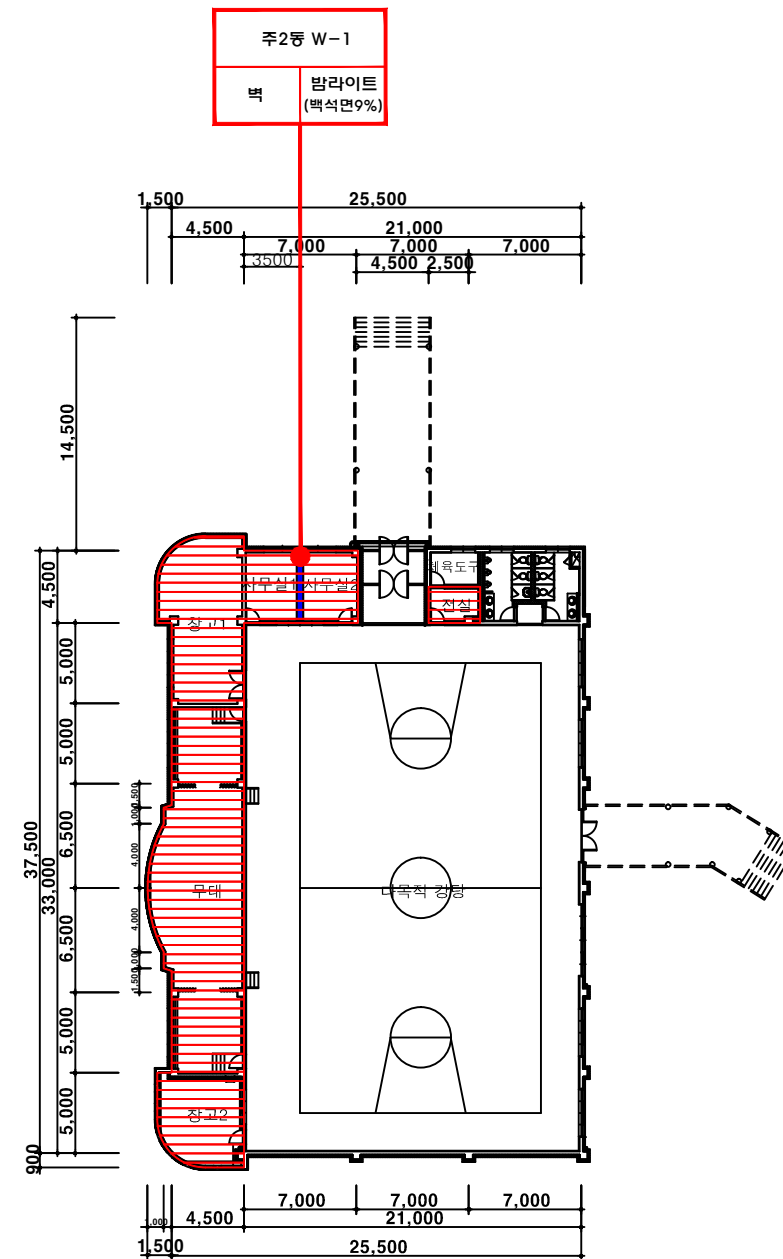
시료 번호	시료 채취 위치	건축 자재	동일 물질 구역	석면함유 자재 면적	석면 종류	석면 함유량(%)	위해성 평가 점수	위해성 등급	관리 방안
	주2동 1층 보일러실천장	텍스	1층-보일러실, 물품창고, 휴게실, 영양사실	225.56 m ²	백석면	7%	11점	낮음	* 비산성과 손상이 동시에 있는 경우 손상에 대한 보수 * 석면함유 건축자재 또는 설비에 대한 지속적인 유지관리 * 석면함유 건축자재 또는 설비가 손상되었을 경우 즉시 보수 * 석면함유 건축자재를 인위적으로 손상시키지 않도록 함 * 건축물 유지보수 공사 시 석면함유 설비 또는 자재가 훼손되어 석면이 비산되지 않도록 작업수행
주2동W-1	주2동 2층 사무실 벽	밤라이트	2층-전실, 사무실1~2, 창고1~2, 무대, 준비실	23.22 m ²	백석면	9%	7점	낮음	
			사무실 1, 2 벽
