< 산북초등학교 주2동 1층 평면도 >

산북초등학교
주2동

*조사일자: 2014.08.08

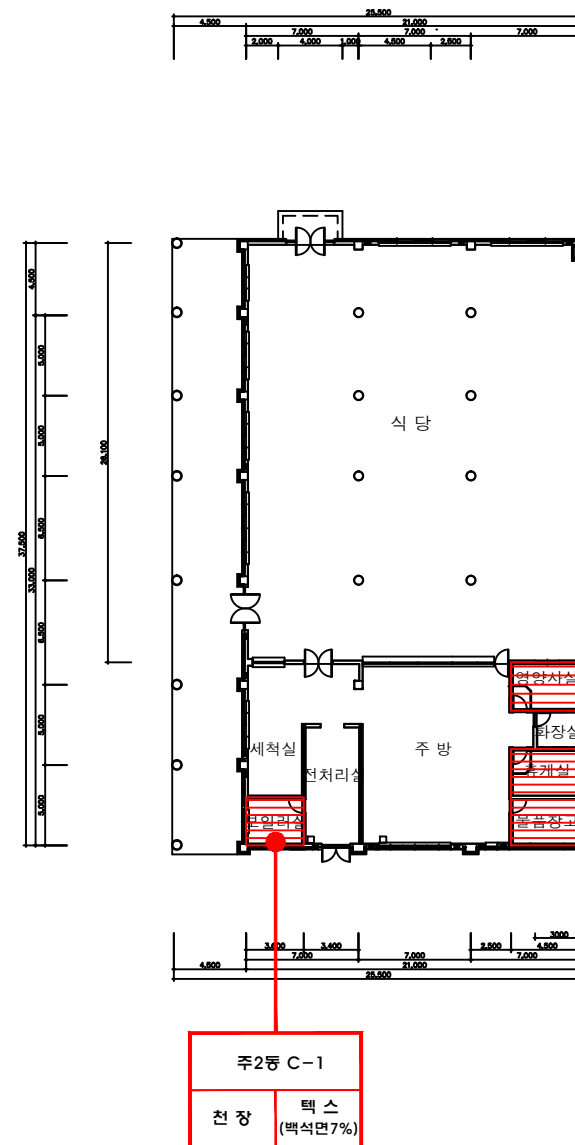
시료 번호	시료 채취 위치	건축 자재	동일 물질 구역	석면함유 자재 면적	석면 종류	석면 함유량(%)	위해성 평가 점수	위해성 등급	관리 방안
주2동C-1	주2동 1층 보일러실천장	텍스	1층-보일러실, 물품창고, 휴게실, 영양사실	51.30 m ²	백석면	7%	11점	낮음	* 비산성과 손상이 동시에 있는 경우 손상에 대한 보수 * 석면함유 건축자재 또는 설비에 대한 지속적인 유지관리 * 석면함유 건축자재 또는 설비가 손상되었을 경우 즉시 보수 * 석면함유 건축자재를 인위적으로 손상시키지 않도록 함 * 건축물 유지보수 공사 시 석면함유 설비 또는 자재가 훼손되어 석면이 비산되지 않도록 작업수행
주2동C-2	주2동 1층 식당 천장	텍스	2층-전실, 사무실1~2, 창고1~2, 무대, 준비실	석면 불검출					
			식당
