- *건축물 명 : 산북초등학교
주2동
- *건축물 소재지 : 전라북도 군산시 원신동2길 29
- *석면 조사 기관: (주)진포환경건설방
- *석면 분석 기관: (주)진포환경건설방
- *조사일자: 2014.08.08
- *층 구분: 1층
- *면적: 787.50 m²

< 산북초등학교 주2동 1층 평면도 >

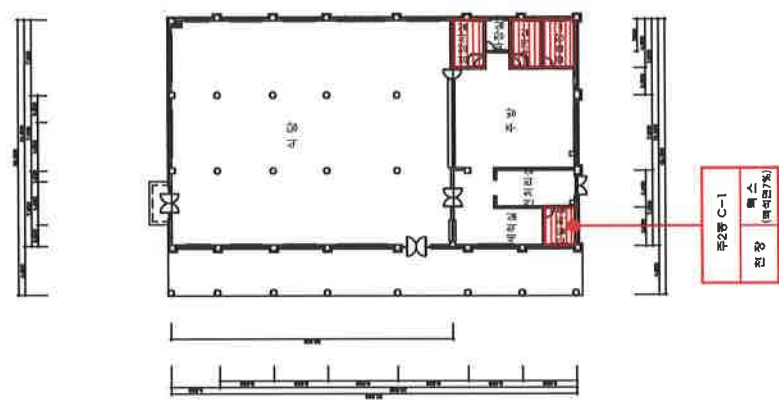
시공 번호	시공 재취 위치	건축 자재	동일 물질 구역	석면함유 자재 면적	석면 함유량(%)	석면 함유량(%)	위해성 평가 등급	관리 방안
주2동C-1	주2동 1층 보일러실전장	벽스	1층-보일러실, 물창고, 휴게실, 영양사실	61.30 m ²	7%	11점	낮음	* 비산성과 손상이 동시에 있는 경우 손상에 대한 보수 * 석면함유 건축자재 또는 설비에 대한 지속적인 유지관리 * 석면함유 건축자재 또는 설비가 손상되었을 경우 즉시 보수 * 석면함유 건축자재를 인위적으로 손상시키지 않도록 함 * 건축물 유지보수 공사 시 석면함유 설비 또는 자재가 훼손되어 석면이 비산되지 않도록 작업수행
주2동C-2	주2동 1층 식당 전장	벽스	식당	석면 불검출
