산북초등학교 주1동
 *건축물 소재지 : 전라북도 군산시 원산북2길 29
 *석면 조사 기관 : (주)진포환경컨설팅
 *석면 분석 기관 : (주)진포환경컨설팅
 *조사일자 : 2014.08.08
 *층 구분 : 1층
 *연면적 : 1,674.39 m²

***건축물명 :**
산북초등학교 주1동

***조사일자 :** 2014.08.08

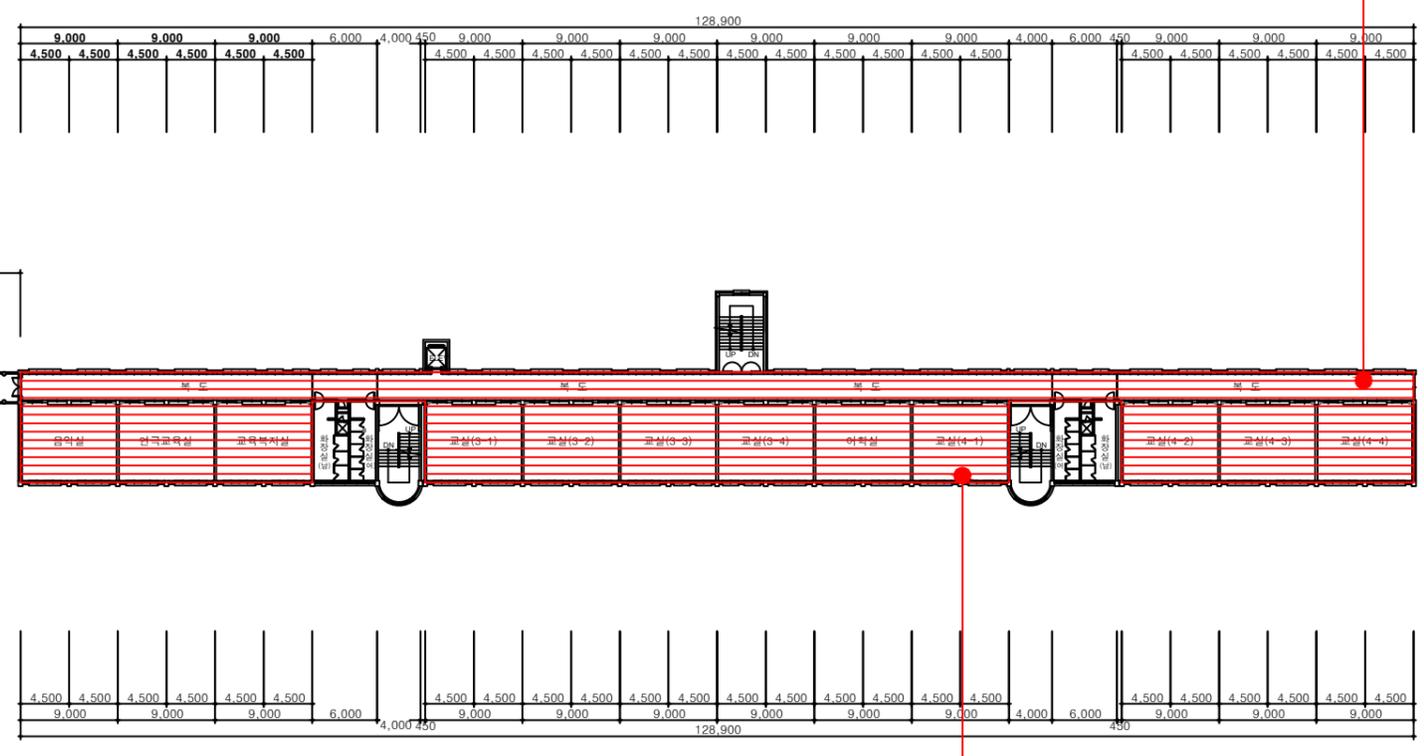
< 산북초등학교 주1동 3층 평면도 >

시료 번호	시료 채취 위치	건축 자재	동일 물질 구역	석면함유 자재 면적	석면 종류	석면 함유량(%)	위해성 평가 점수	위해성 등급	관리 방안
주1동C-8	주1동 3층 복도 천장	텍스	복도, 음악실, 연구교육실, 교육복지실, 3-1, 3-2, 4-2, 4-3, 4-4	1,158.03 m ²	백석면	4%	11점	낮음	* 비산성과 손상이 동시에 있는 경우 손상에 대한 보수 * 석면함유 건축자재 또는 설비에 대한 지속적인 유지관리 * 석면함유 건축자재 또는 설비가 손상되었을 경우 즉시 보수 * 석면함유 건축자재를 인위적으로 손상시키지 않도록 함 * 건축물 유지보수 공사 시 석면함유 설비 또는 자재가 훼손되어 석면이 비산되지 않도록 작업수행
주1동C-9	주1동 3층 4-1반 천장	텍스	복도, 3-3, 3-4, 여학실, 4-1		백석면	5%	11점	낮음
