## < 산북초등학교 주1동 1층 평면도 >

산북초등학교  
주1동

\*조사일자: 2014.08.08

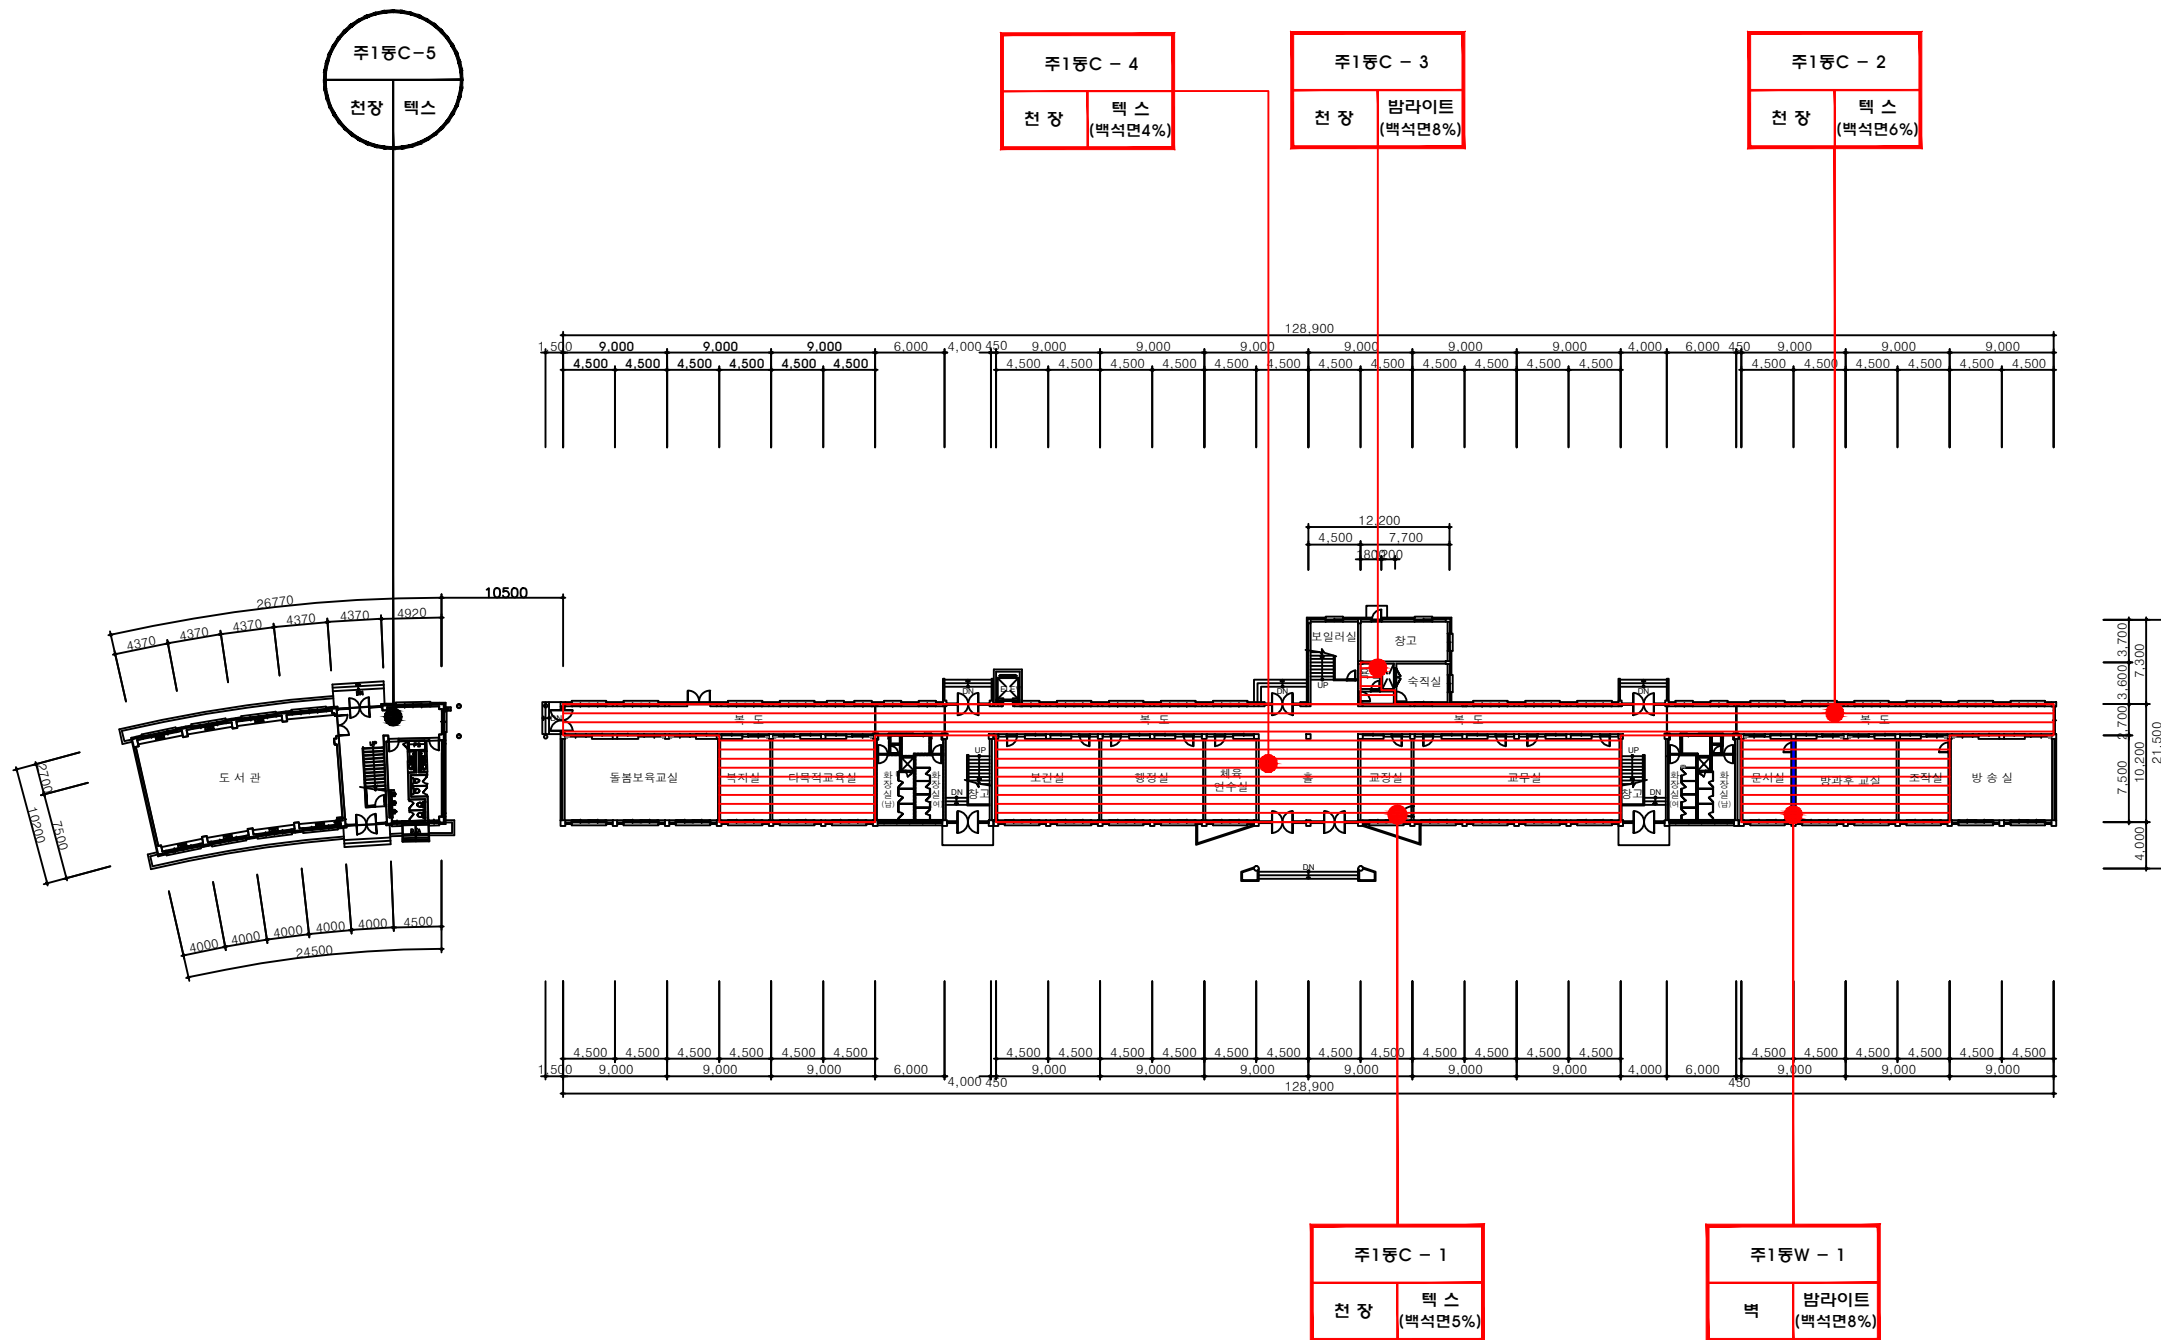
시료 번호	시료 채취 위치	건축 자재	동일 물질 구역	석면함유 자재 면적	석면 종류	석면 함유량(%)	위해성 평가 점수	위해성 등급	관리 방안
주1동C-1	주1동 1층 교장실천장	텍스	교장실	997.20 m <sup>2</sup>	백석면	5%	10점	낮음	* 비산성과 손상이 동시에 있는 경우 손상에 대한 보수 * 석면함유 건축자재 또는 설비에 대한 지속적인 유지관리 * 석면함유 건축자재 또는 설비가 손상되었을 경우 즉시 보수 * 석면함유 건축자재를 인위적으로 손상시키지 않도록 함 * 건축물 유지보수 공사 시 석면함유 설비 또는 자재가 훼손되어 석면이 비산되지 않도록 작업수행
주1동C-2	주1동 1층 복도천장	텍스	복도,조작실,방과후교실,문서실,행정실,보건실,다목적교실,복지실		백석면	6%	11점	낮음	
주1동C-3	주1동 1층숙직실옥실천장	밤라이트	옥 실		백석면	8%	5점	낮음	
주1동C-4	주1동 1층 홀 천장	텍스	홀,복도,체육연수실,교무실		백석면	4%	11점	낮음	
주1동C-5	주1동 1층 복도 천장	텍스	돌봄교실,도서관,컴퓨터실,과학실,예능실,방송실	석면 불검출					
주1동W-1	주1동 1층 방과후교실 벽	밤라이트	방과후 교실	40.50 m <sup>2</sup>	백석면	8%	8점	낮음
