산북초등학교 강당동 2F 평면도

산북초등학교

강당동

*조사일자: 2020.10.12

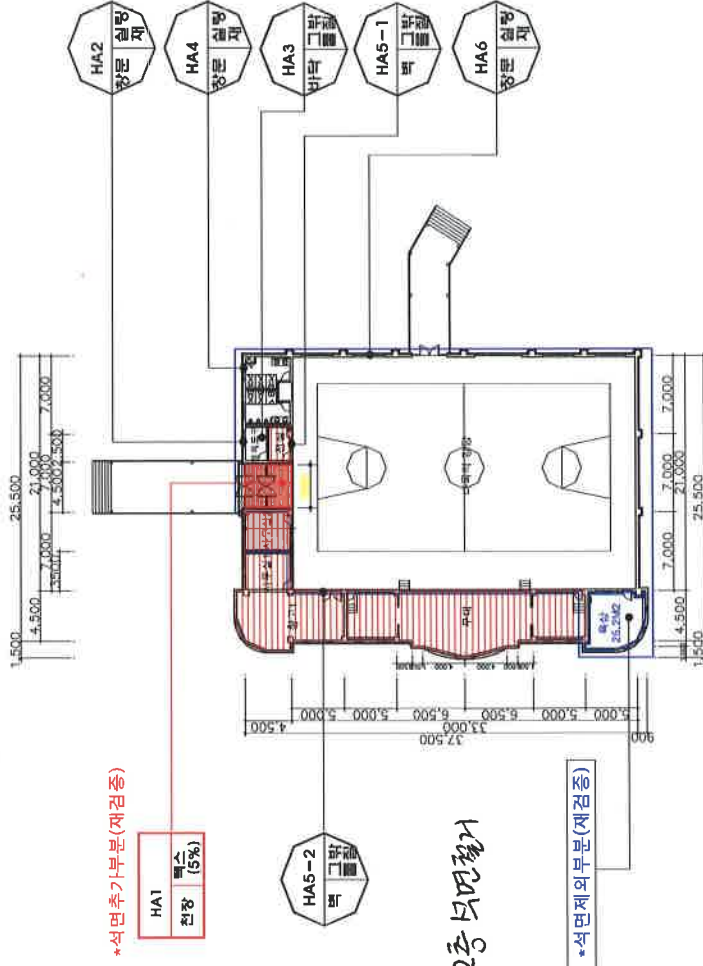
*석면추가(부분(재검증))

*석면제외부분(재검증)

| 시도 번호 | 시도 채취 위치 | 건축 자재 | 동원 불질 구역 | 석면 함유 자재 면적 | 석면 함유율(%) | 평가 점수 | 위험성 | 비고 |
|---|---|---|---|---|---|---|---|---|
| HA1 | 강당입구 | 벽스 | 강당입구 | 17.13=3.85*4.45 | 5 | 2 | 높음 | *비산성과 손상이 동시에 있는 경우 수상에 대한 보수 |
