소양중학교(후관) 1층

*건축물 명 : 소양중학교(후관)

*도면번호 : 14-09-24-01

*석면조사기관 : (주)알파석면연구소

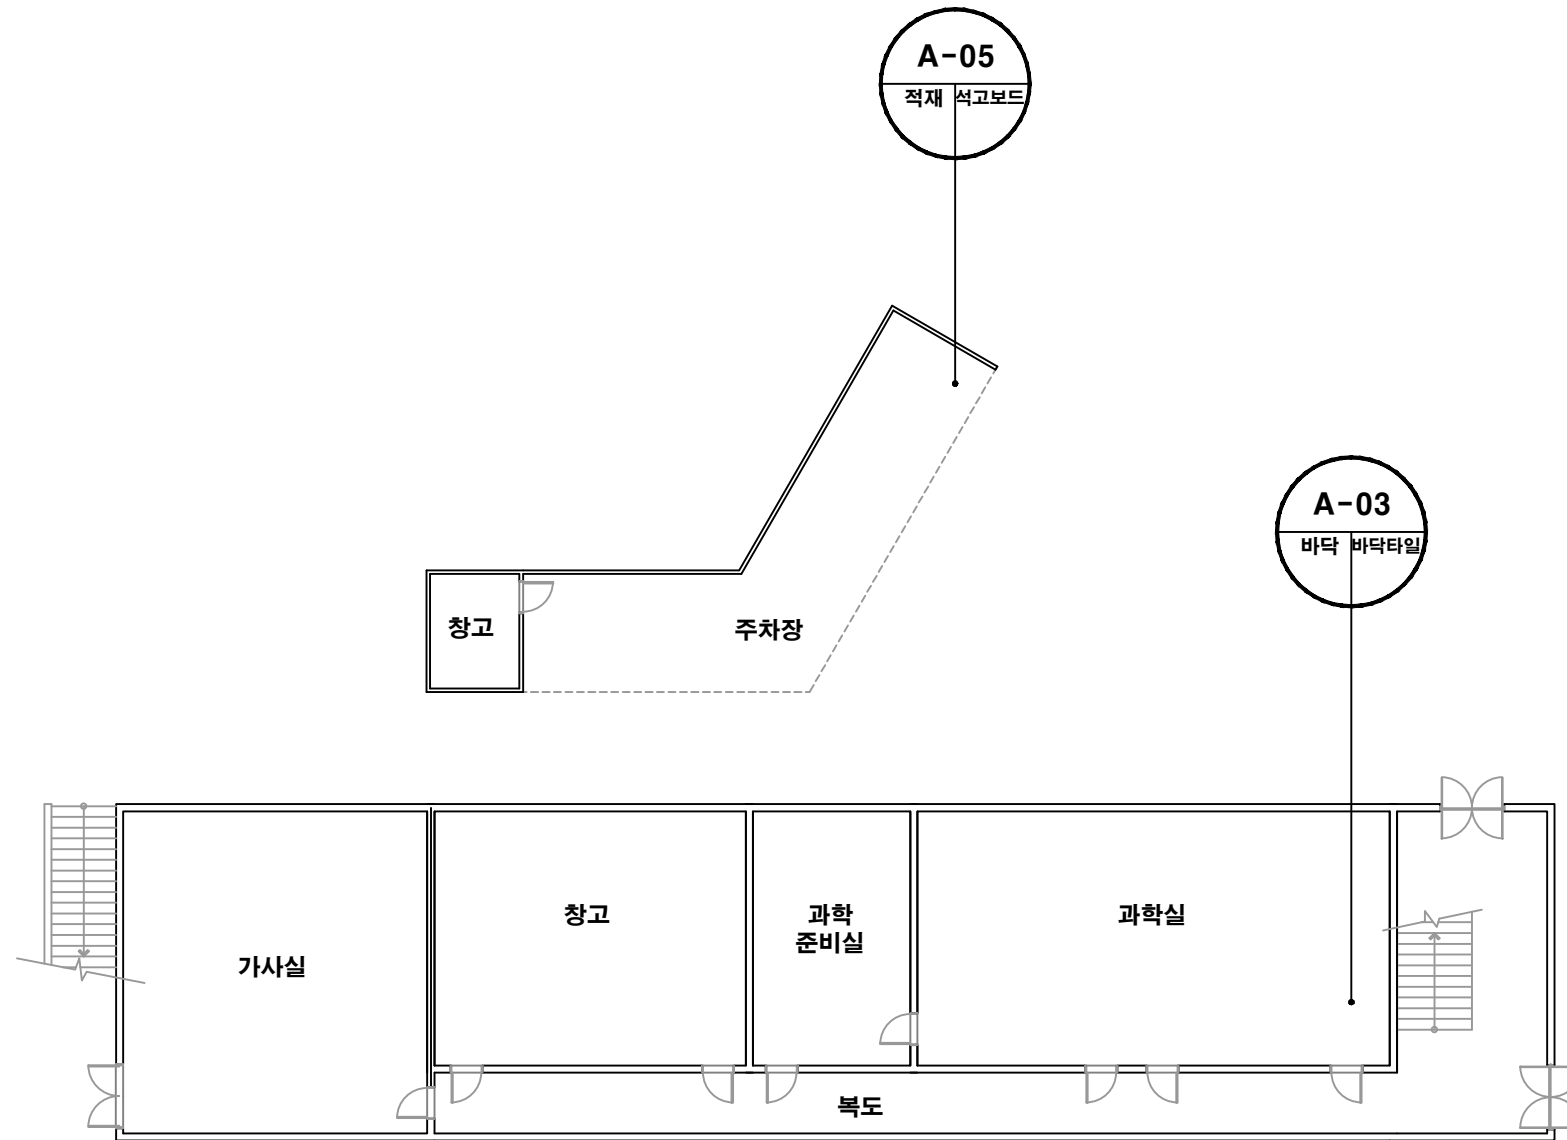
시료 번호	시료 채취 위치	건축 자재	동일 물질 구역	면적(m ²) , 부피(m ³) , 길이(m)	석면 종류	석면 함유량(%)	위해성 평가 점수	위해성 등급	관리 방안
A-02	1층 복도 천장	텍스	1층 창고, 과학준비실, 과학실, 복도 천장		백석면	4%	8	낮음	<석면함유 건축자재의 잠재적인 손상 가능성이 낮은 상태> 1)비산성과 손상이 동시에 있는 경우 손상에 대한 보수 2)석면함유 건축자재 또는 설비에 대한 지속적인 유지관리 3) 석면함유 건축자재 또는 설비가 손상되었을 경우 즉시 보수 4)석면함유 건축자재를 인위적으로 손상시키지 않도록 함 5) 전기공사,배선공사등 건축물 유지보수 공산시 석면함유설비 또는 자재가 훼손되어 석면이 비산되지 않도록 작업수행

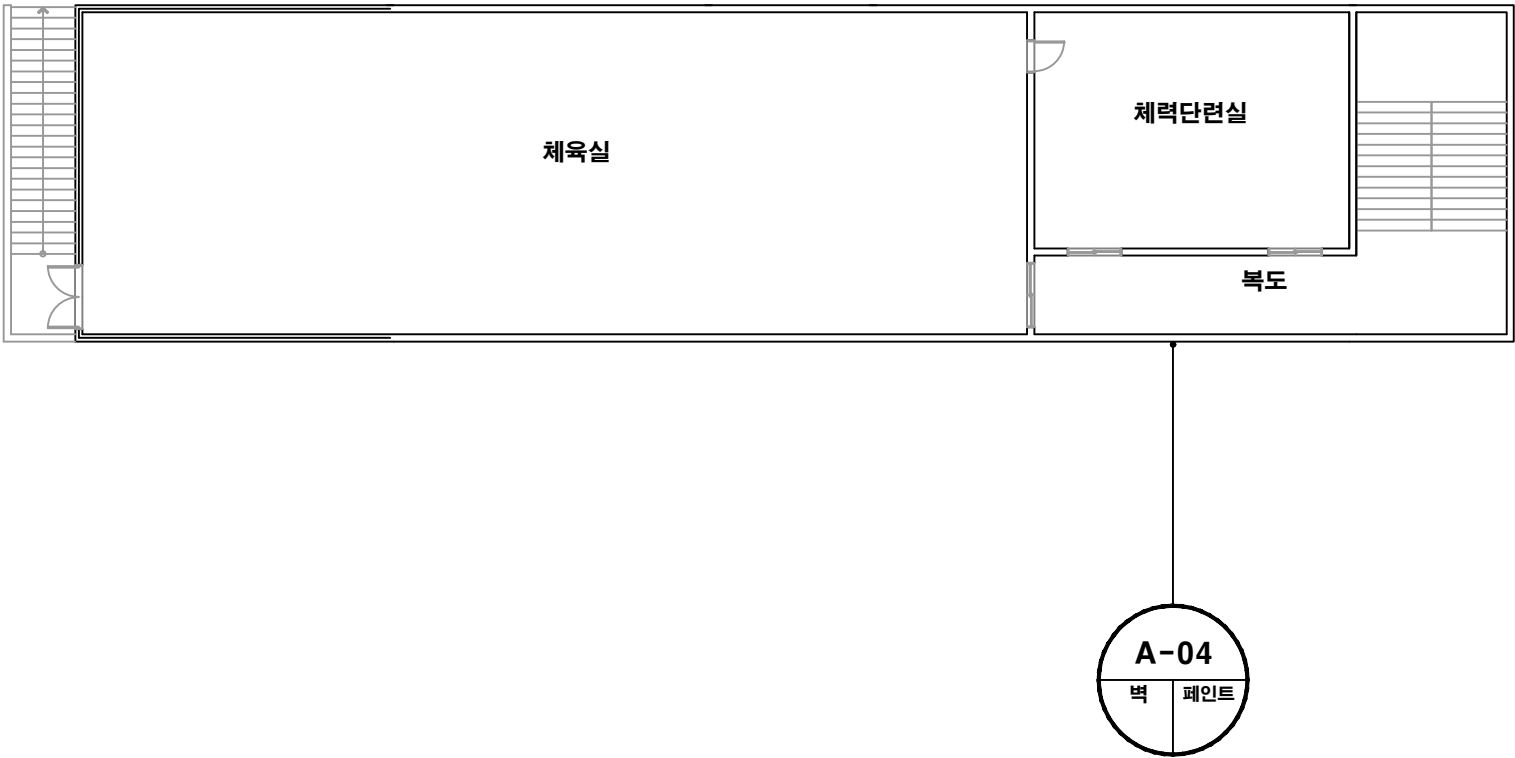
소양중학교(후관) 2층

시료 번호	시료 채취 위치	건축 자재	동일 물질 구역	면적(m ²) , 부피(m ³) , 길이(m)	석면 종류	석면 함유량(%)	위해성 평가 점수	위해성 등급	관리 방안
A-01	2층 체육실 천장	텍 스	2층 체육실, 체력단련실, 복도 천장	368.0 m ²	백석면	4%	8	낮음	<석면함유 건축자재의 잠재적인 손상 가능성이 낮은 상태> 1)비산성과 손상이 동시에 있는 경우 손상에 대한 보수 2)석면함유 건축자재 또는 설비에 대한 지속적인 유지관리 3) 석면함유 건축자재 또는 설비가 손상되었을 경우 즉시 보수 4)석면함유 건축자재를 인위적으로 손상시키지 않도록 함 5) 전기공사,배선공사등 건축물 유지보수 공산시 석면함유설비 또는 자재가 훼손되어 석면이 비산되지 않도록 작업수행
