건축물 석면 지도

[소양중학교(다목적교실)]

전북 완주군 소양면 소양로 223

소양중학교(다목적교실)

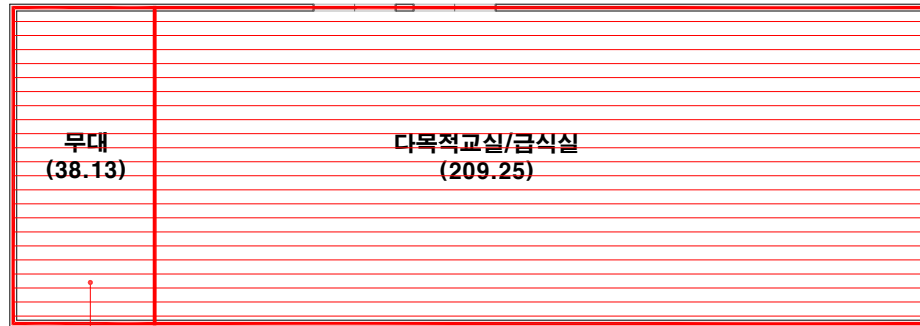
B-01
천장 텍스 (백4%)

B-02
외벽 콘크리트

시료 번호	시료 채취 위치	건축 자재	동일 물질 구역	면적(m ²), 부피(m ³), 길이(m)	석면 종류	석면 함유량(%)	위해성 평가 점수	위해성 등급	관리 방안
B-01	무대 천장	텍스	무대, 다목적교실/급식실 천장	247.38 m ²	백석면	4%	7	낮음	<석면함유 건축자재의 잠재적인 손상 가능성이 낮은 상태> 1)비산성과 손상이 동시에 있는 경우 손상에 대한 보수 2)석면함유 건축자재 또는 설비에 대한 지속적인 유지관리 3) 석면함유 건축자재 또는 설비가 손상되었을 경우 즉시 보수 4)석면함유 건축자재를 인위적으로 손상시키지 않도록 함 5) 전기공사, 배선공사등 건축물 유지보수 공산시 석면함유설비 또는 자재가 훼손되어 석면이 비산되지 않도록 작업수행
