# 건축물 석면 지도

[ 소양중학교(후관) ]

전북 완주군 소양면 소양로 223

(주) 알 파 석 면 연 구 소  
Alpha an institute

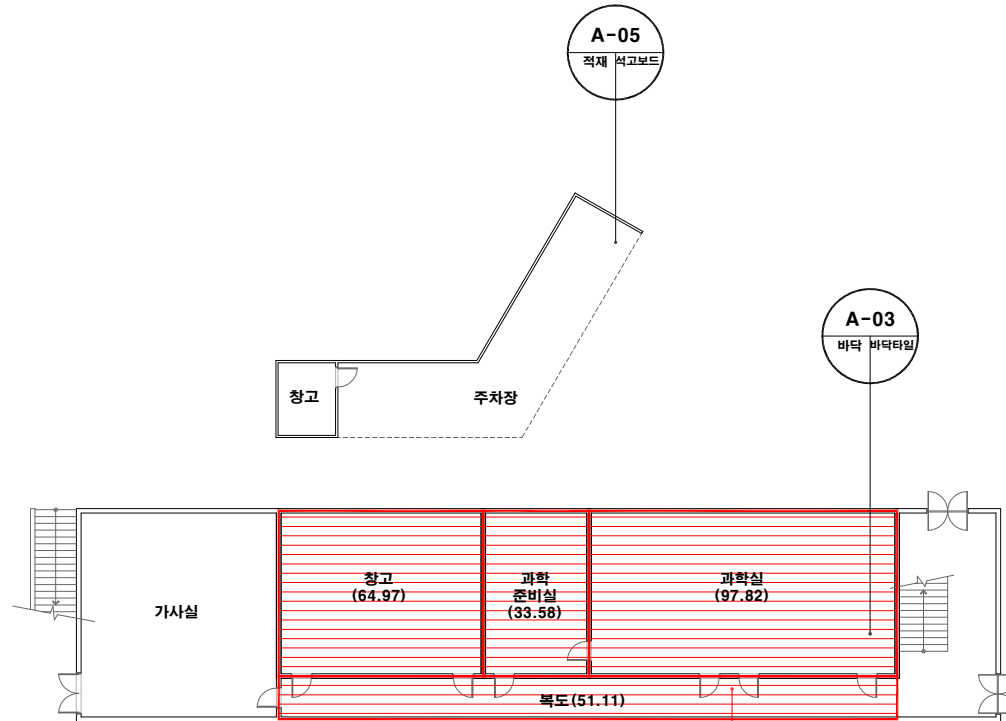
# 소양중학교(후관) 1층

**A-02**  
천장 텍스 (백4%)

시료 번호	시료 채취 위치	건축 자재	동일 물질 구역	면적(m <sup>2</sup> ), 부피(m <sup>3</sup> ), 길이(m)	석면 종류	석면 함유량(%)	위해성 평가 점수	위해성 등급	관리 방안
A-02	1층 복도 천장	텍스	1층 창고, 과학준비실, 과학실, 복도 천장	247.48 m <sup>2</sup>	백석면	4%	8	낮음	<석면함유 건축자재의 잠재적인 손상 가능성이 낮은 상태> 1)비산성과 손상이 동시에 있는 경우 손상에 대한 보수 2)석면함유 건축자재 또는 설비에 대한 지속적인 유지관리 3) 석면함유 건축자재 또는 설비가 손상되었을 경우 즉시 보수 4)석면함유 건축자재를 인위적으로 손상시키지 않도록 함 5) 전기공사, 배선공사등 건축물 유지보수 공사시 석면함유설비 또는 자재가 훼손되어 석면이 비산되지 않도록 작업수행

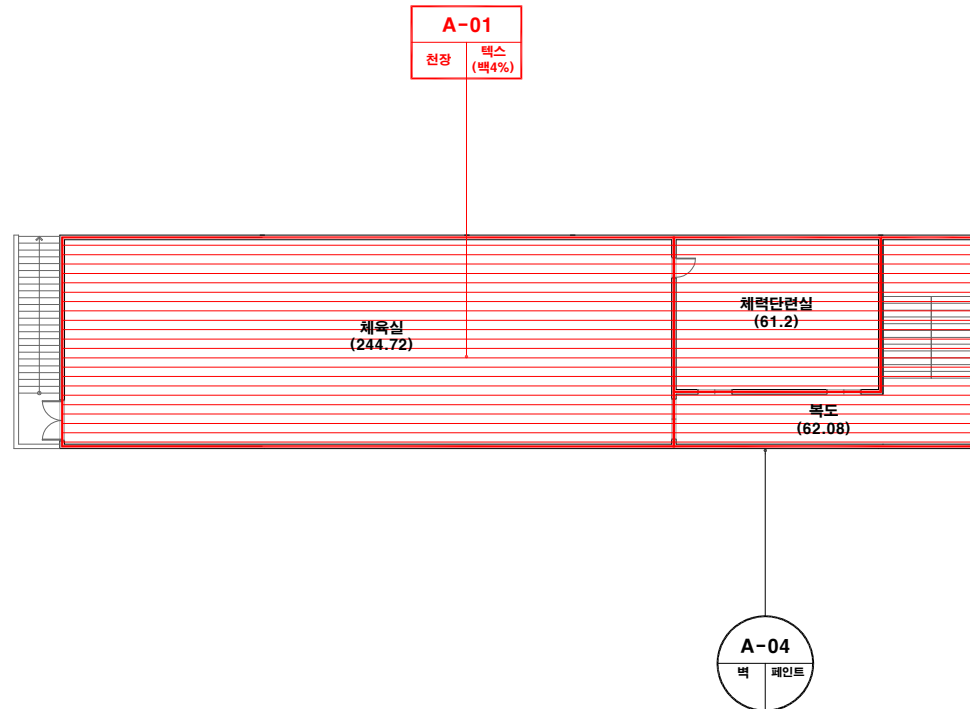
# 소양중학교(후관) 2층

시료 번호	시료 채취 위치	건축 자재	동일 물질 구역	면적(m <sup>2</sup> ), 부피(m <sup>3</sup> ), 길이(m)	석면 종류	석면 함유량(%)	위해성 평가 점수	위해성 등급	관리 방안
A-01	2층 체육실 천장	텍스	2층 체육실, 체력단련실, 복도 천장	368.0 m <sup>2</sup>	백석면	4%	8	낮음	<석면함유 건축자재의 잠재적인 손상 가능성이 낮은 상태> 1)비산성과 손상이 동시에 있는 경우 손상에 대한 보수 2)석면함유 건축자재 또는 설비에 대한 지속적인 유지관리 3) 석면함유 건축자재 또는 설비가 손상되었을 경우 즉시 보수 4)석면함유 건축자재를 인위적으로 손상시키지 않도록 함 5) 전기공사, 배선공사등 건축물 유지보수 공사시 석면함유설비 또는 자재가 훼손되어 석면이 비산되지 않도록 작업수행
