완주중학교
본관 1층

조사장소	전라북도 완주군 봉동읍 낙령2 83-1 (봉동동서로 80-1)
조사기관	(주)한국석면관리연구원
조사일자	2014-07-22
작성일자	2014-08-06
분석기관	(주)한국석면관리연구원
작성자	강인한
SCALE	NONE SCALE
도면번호	KAMI-14-08-06-01

(주)한국석면관리연구원

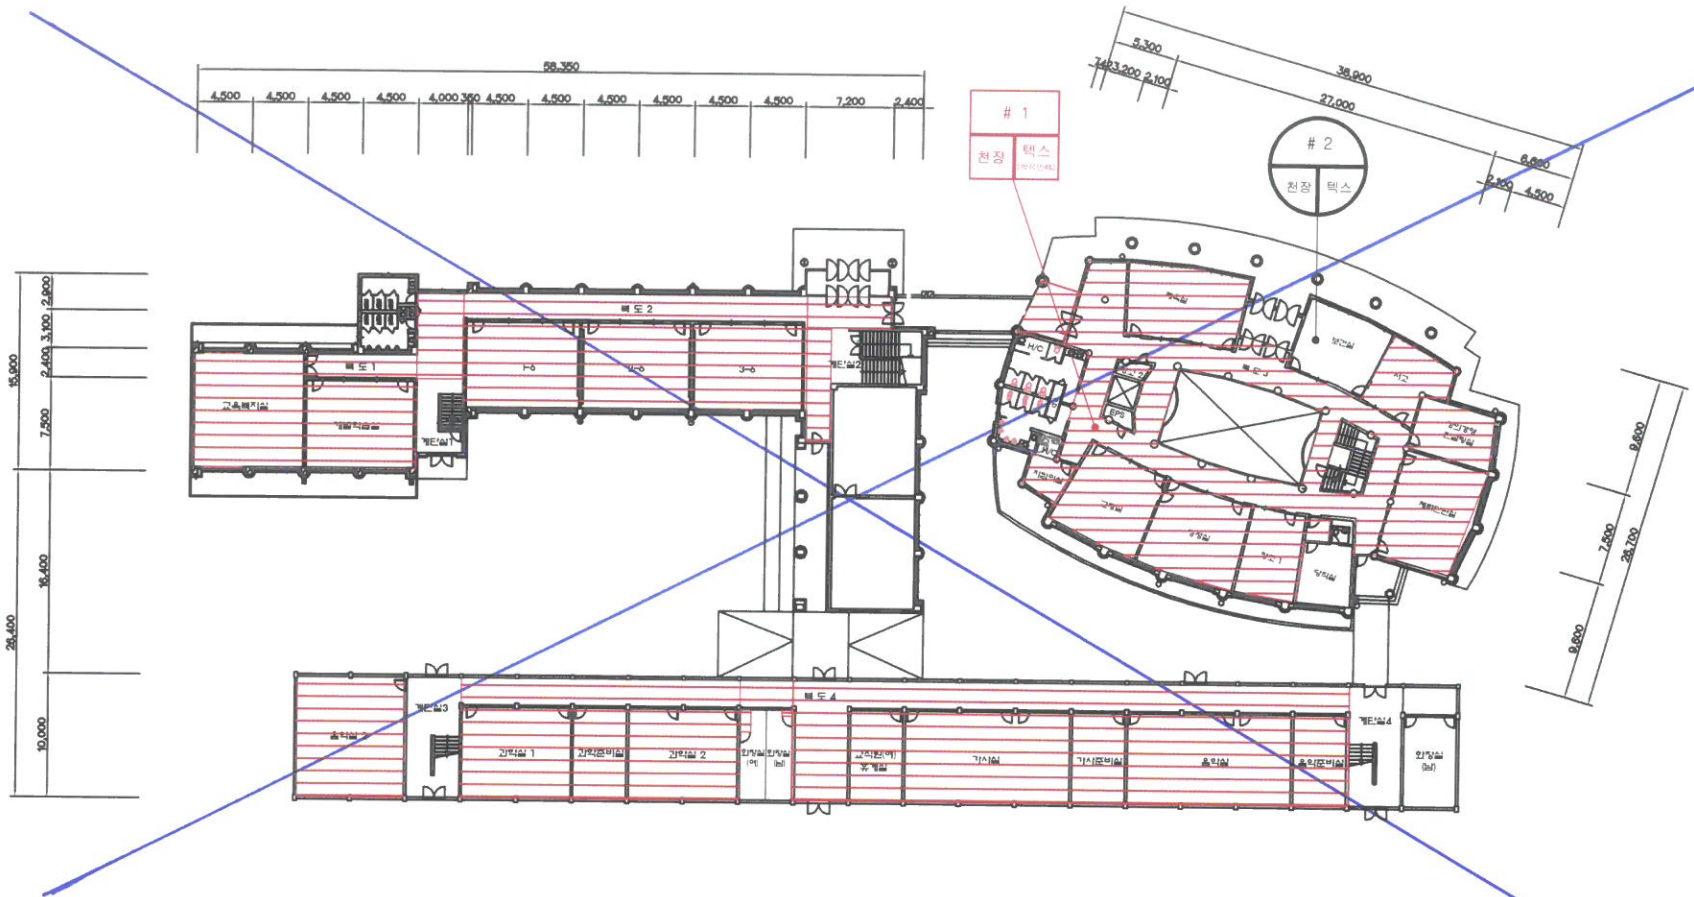
시료번호	시료재위 위치	성상	건축자재	동일물질구역 (균질부분)	면적(㎡)	석면종류	함유율(%)	위해성 평가점수	위해성 등급	조치방법
# 1	복도3	천장	텍스2	전체 (계단실, 화장실, 복도1, 교육복지실, 개별학습실, 음악실2, 보건실, 당직실 제외)	1,516.48	백석면	4	10	낮음	1) 비산성과 손상이 동시에 있는 경우 손상에 대한 보수 2) 건축자재 또는 설비에 대한 지속적인 유지관리
# 3 H	2층 복도4	천장	텍스1	복도1, 교육복지실, 개별학습실, 음악실2	277.70	백석면	4	10	낮음	3) 건축자재 또는 설비가 손상되었을 경우 즉시보수 4) 건축자재를 인위적으로 손상시키지 않도록 한다
# 2	보건실	천장	텍스	보건실	- 석면 불검출 -					5) 전기, 배관공사 등 건축물 유지보수 공사 시 석면에 비산되지 않도록 작업 수행

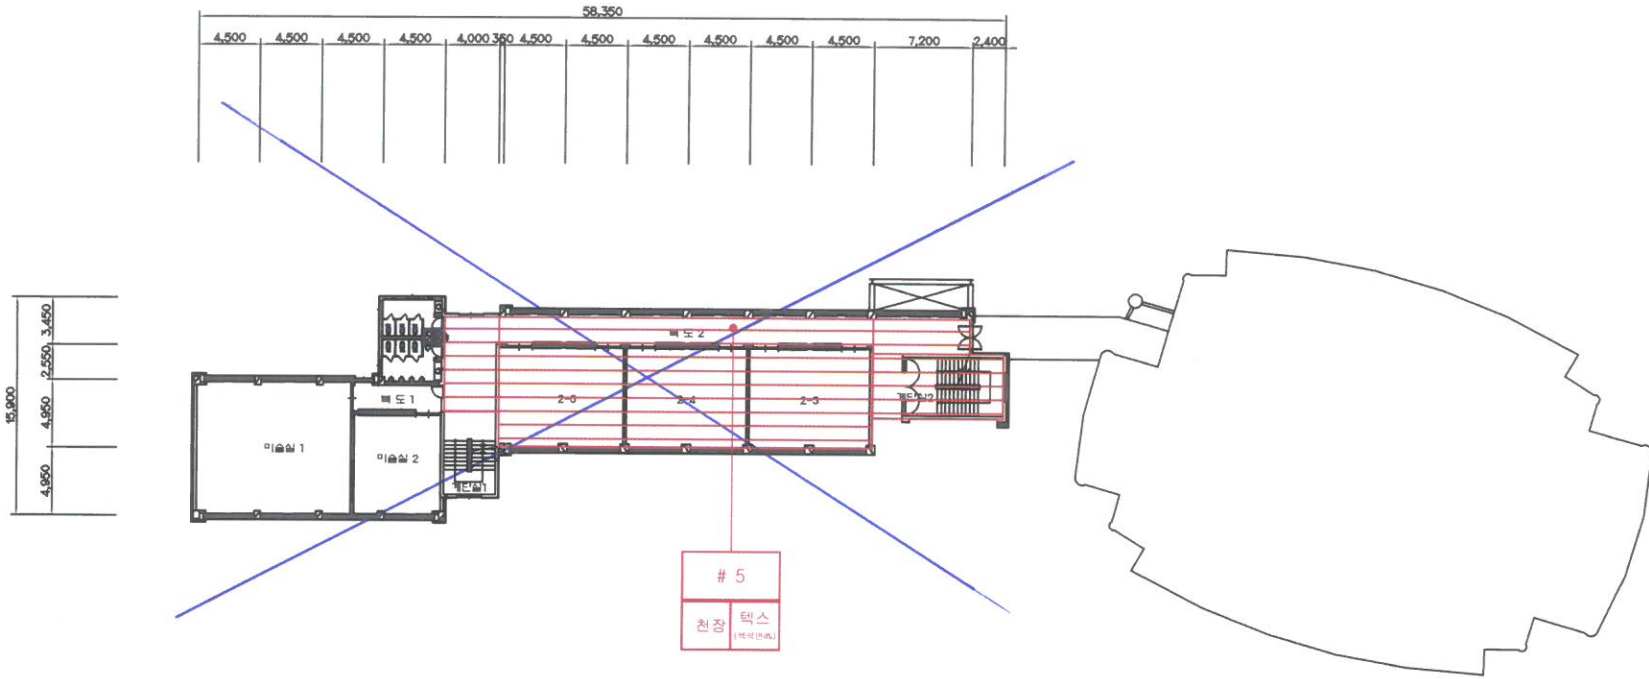
완주중학교
본관 4층

시료번호	시료채취 위치	성상	건축자재	등입물집중구역 (균질부분)	면적(㎡)	석면종류	함유율(%)	위해성 평가점수	위해성 등급	조치방법
# 5	복도2	천장	텍스 1	복도2, 계단실2, 2-3, 2-4, 2-5	349.95	백석면	4	10	낮음	1) 비산성과 손상이 동시에 있는 경우 손상에 대한 보수 2) 건축자재 또는 설비에 대한 지속적인 유지관리 3) 건축자재 또는 설비가 손상되었을 경우 즉시보수 4) 건축자재를 인위적으로 손상시키지 않도록 한다 5) 전기, 배관공사 등 건축물 유지보수 공사 시 석면이 비산되지 않도록 작업 수행
# 6	미술실1	천장	텍스	복도1, 미술실1·2

- 석면 불검출 -

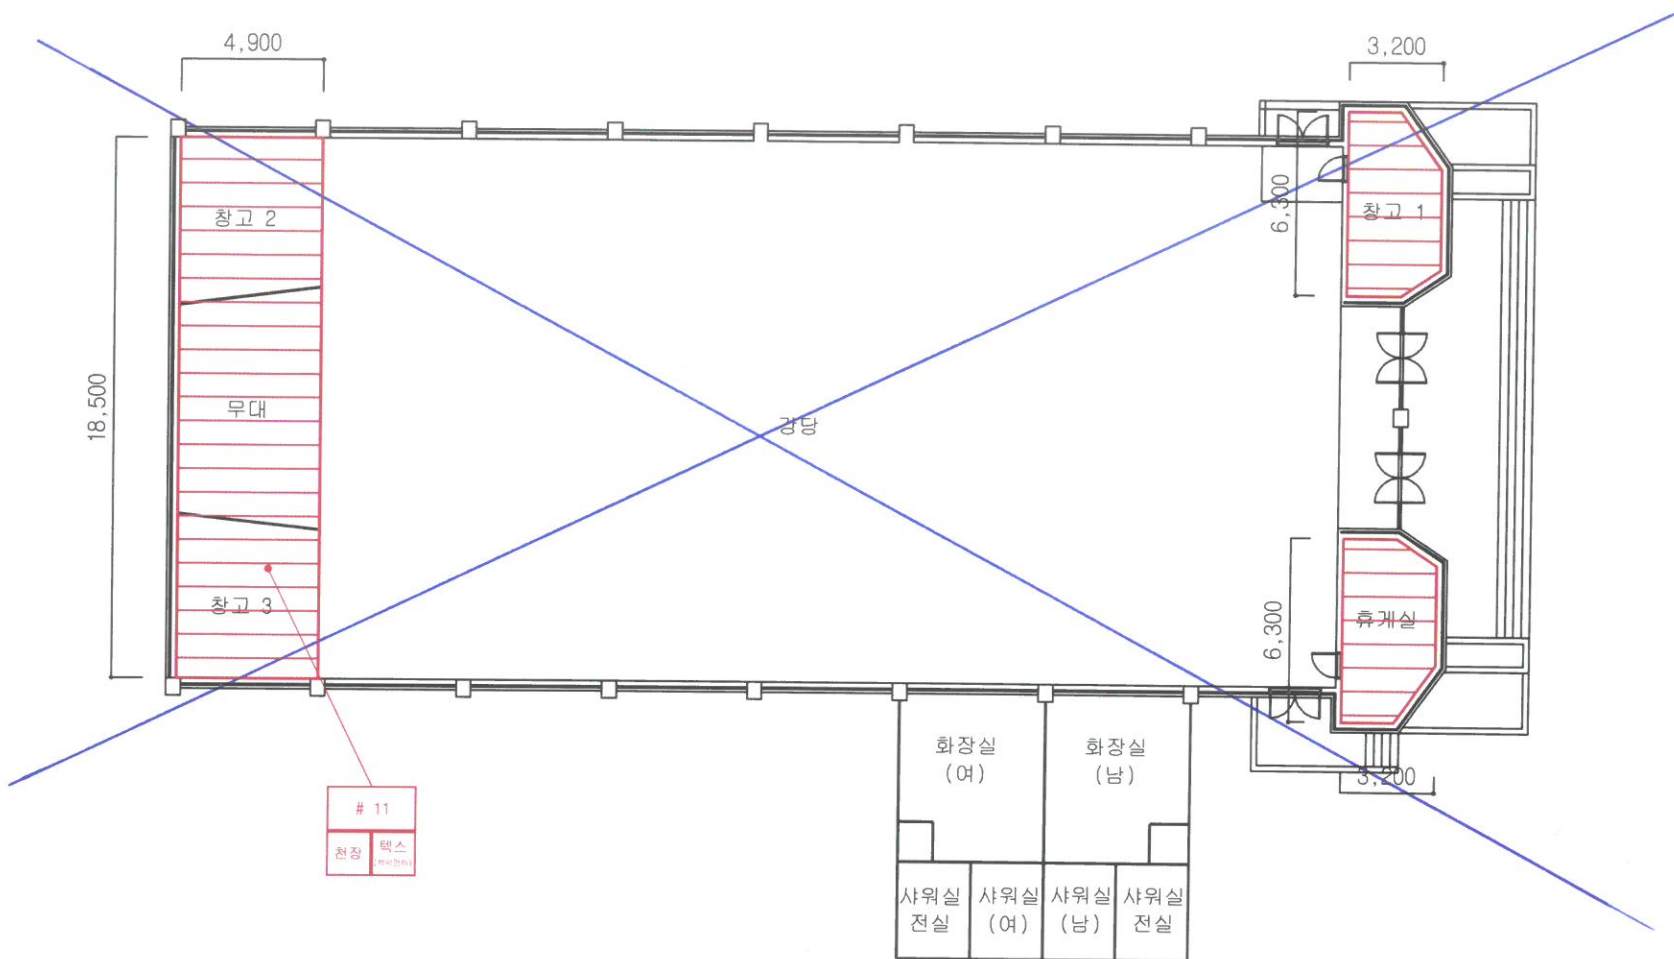
완주중학교
4동 강당

시료번호	시료채취 위치	성상	건축자재	동일물질구역 (균질부분)	면적(㎡)	석면종류	함유율(%)	위해성 평가점수	위해성 등급	조치 방법
# 11	창고3	천장	텍스 1	무대, 창고1·2·3, 휴게실	126.98	백석면	4	7	낮음	1) 비산성과 손상이 동시에 있는 경우 손상에 대한 보수 2) 건축자재 또는 설비에 대한 지속적인 유지관리 3) 건축자재 또는 설비가 손상되었을 경우 즉시보수 4) 건축자재를 인위적으로 손상시키지 않도록 한다 5) 전기, 배관공사 등 건축물 유지보수 공사 시 석면이 비산되지 않도록 작업 수행
# 6 H	본관 4층 미술실1	천장	텍스	샤워실 전실

- 석면 불검출 -

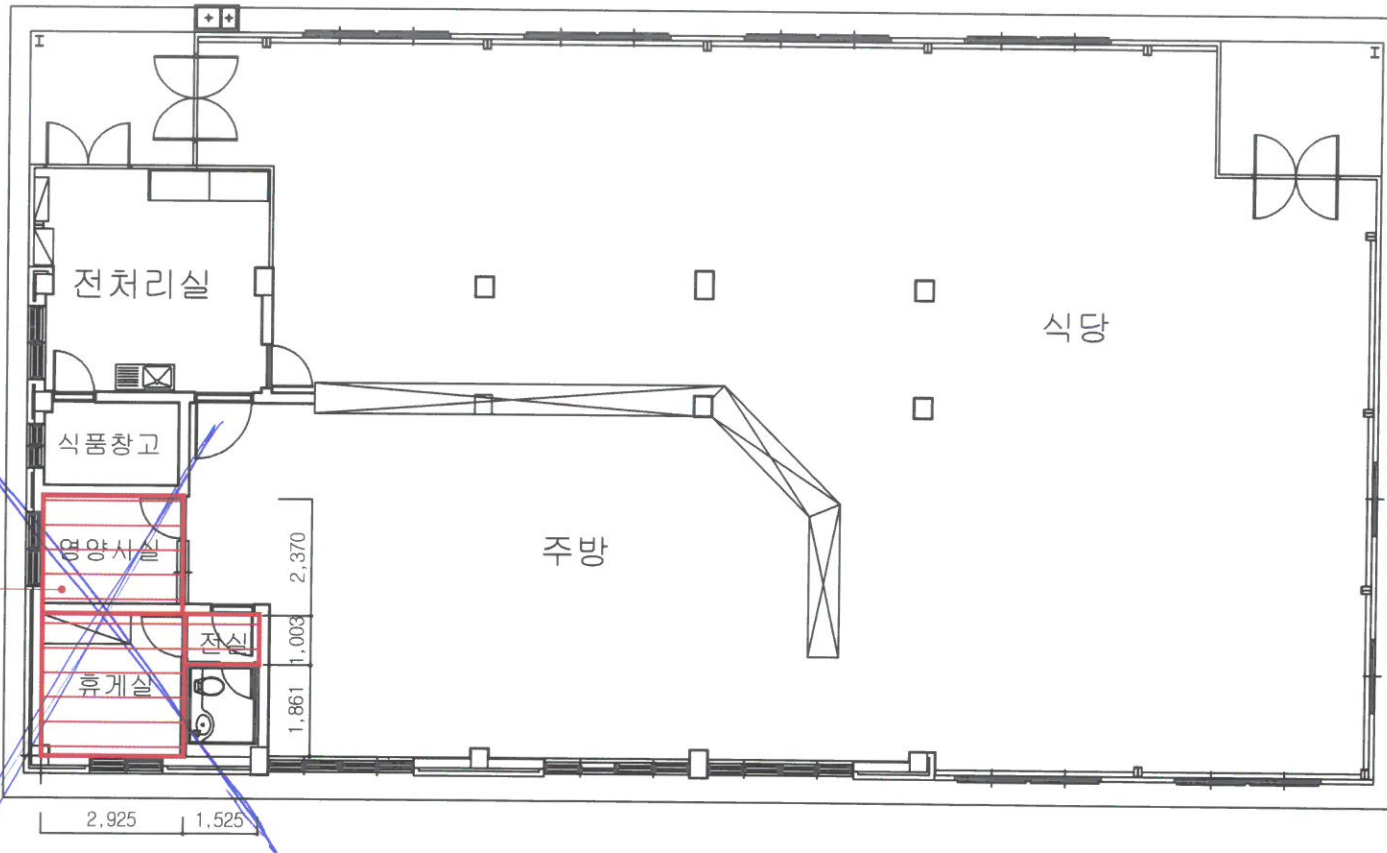
완주중학교
6동 급식소 1층

시료번호	시료채취 위치	성상	건축자재	동일물질구역 (균질부분)	면적(㎡)	석면종류	함유율(%)	위해성 평가점수	위해성 등급	조치방법
# 10	영양사실	천장	텍스 1	영양사실, 전실, 휴게실	16.94	백석면	4	10	낮음	1) 비산성과 손상이 동시에 있는 경우 손상에 대한 보수 2) 건축자재 또는 설비에 대한 지속적인 유지관리 3) 건축자재 또는 설비가 손상되었을 경우 즉시보수 4) 건축자재를 인위적으로 손상시키지 않도록 한다 5) 전기, 배관공사 등 건축물 유지보수 공사 시 석면이 비산되지 않도록 작업 수행
# 6 H	본관 4층 미술실1	천장	텍스	식당	- 석면 불검출 -

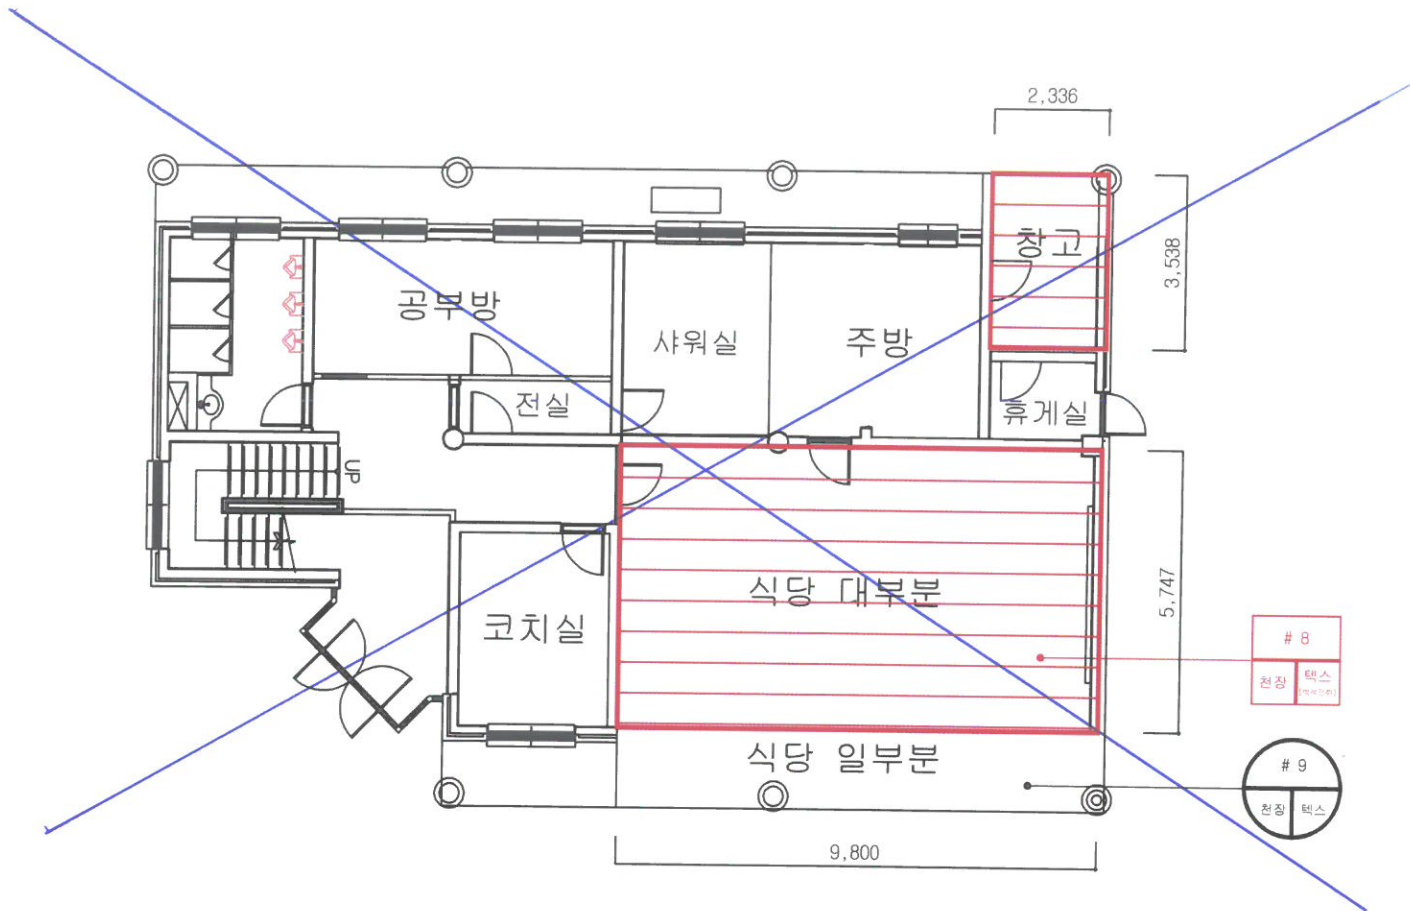
완주중학교
7동 합숙소 1층

시료번호	시료채취 위치	성상	건축자재	등입물집구역 (균질부분)	면적(㎡)	석면종류	함유율(%)	위해성 평가점수	위해성 등급	조치방법
# 8	식당 대부분	천장	텍스 2	식당 대부분, 창고	64.65	백석면	4	9	낮음	1) 비산성과 손상이 동시에 있는 경우 손상에 대한 보수 2) 건축자재 또는 설비에 대한 지속적인 유지관리 3) 건축자재 또는 설비가 손상되었을 경우 즉시보수 4) 건축자재를 인위적으로 손상시키지 않도록 한다 5) 전기, 배관공사 등 건축물 유지보수 공사 시 석면이 비산되지 않도록 작업 수행
# 9	식당 일부분	천장	텍스	식당 일부분

- 석면 불검출 -
