건축물 석면 지도

[전북맹아학교(특별동)]

전북 익산시 서동로46길 41

(주) 알 파 석 면 연 구 소
Alpha an institute

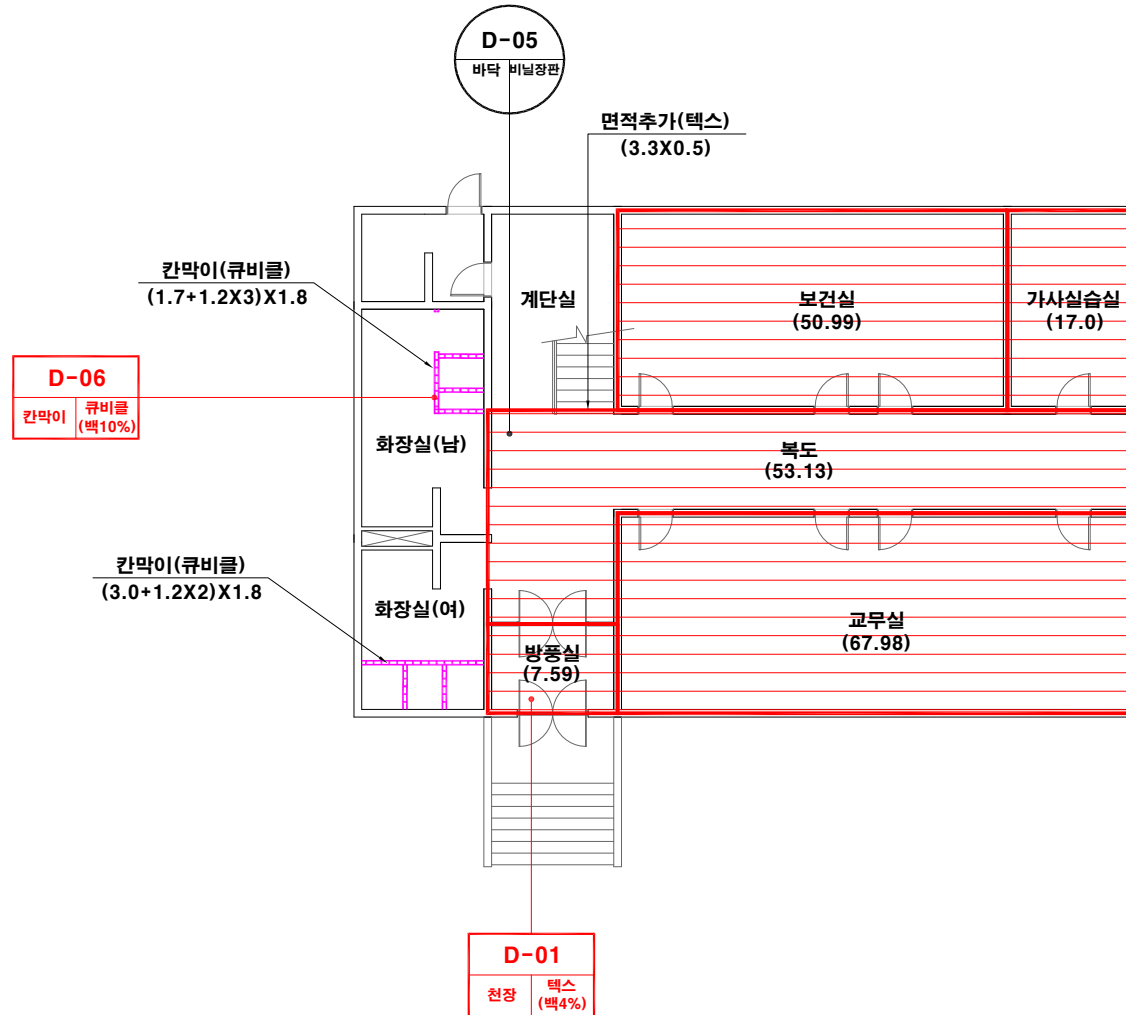
전북맹아학교 (특별동) 1층

시료 번호	시료 채취 위치	건축 자재	동일 물질 구역	면적(m ²), 부피(m ³), 길이(m)	석면 종류	석면 함유량(%)	위해성 평가 점수	위해성 등급	관리 방안
D-01	1층 방풍실 천장	텍스	1층 방풍실, 보건실, 가사실습실, 복도, 교무실 천장, 계단실 면적 추가	198.34 m ²	백석면	4%	9	낮음	<석면함유 건축자재의 잠재적인 손상 가능성이 낮은 상태> 1)비산성과 손상이 동시에 있는 경우 손상에 대한 보수 2)석면함유 건축자재 또는 설비에 대한 지속적인 유지관리 3) 석면함유 건축자재 또는 설비가 손상되었을 경우 즉시 보수 4)석면함유 건축자재를 인위적으로 손상시키지 않도록 함 5) 전기공사, 배선공사등 건축을 유지보수 공사시 석면함유설비 또는 자재가 훼손되어 석면이 비산되지 않도록 작업수행
D-06	1층 남자화장실 칸막이	큐비클	1층 화장실(남,여) 칸막이	19.26 m ²	백석면	10%	7	낮음

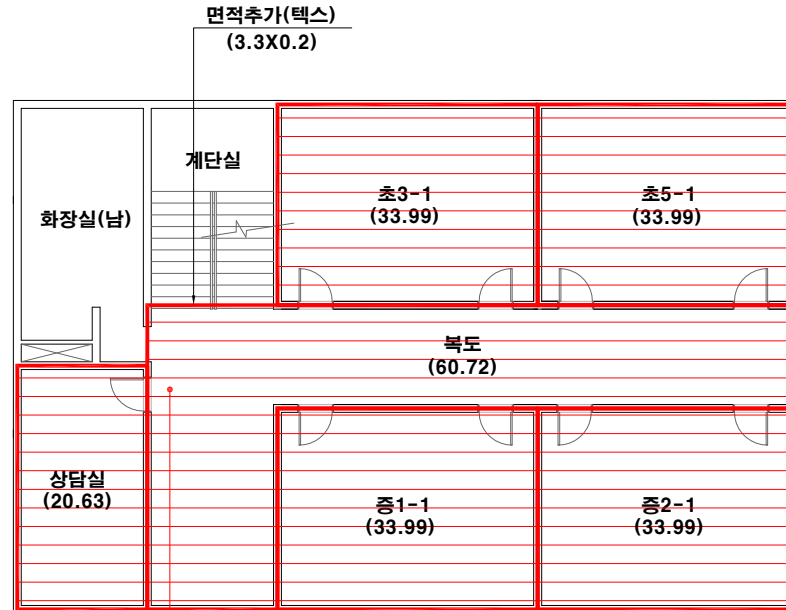
전북맹아학교 (특별동) 2층

D-02
천장 텍스 (백4%)

시료 번호	시료 채취 위치	건축 자재	동일 물질 구역	면적(m ²), 부피(m ³), 길이(m)	석면 종류	석면 함유량(%)	위해성 평가 점수	위해성 등급	관리 방안
D-02	2층 복도 천장	텍스	2층 복도, 초3-1, 초5-1, 증1-1, 증2-1, 상담실 천장, 계단실 면적 추가	217.97 m ²	백석면	4%	9	낮음	<석면함유 건축자재의 잠재적인 손상 가능성이 낮은 상태> 1)비산성과 손상이 동시에 있는 경우 손상에 대한 보수 2)석면함유 건축자재 또는 설비에 대한 지속적인 유지관리 3) 석면함유 건축자재 또는 설비가 손상되었을 경우 즉시 보수 4)석면함유 건축자재를 인위적으로 손상시키지 않도록 함 5) 전기공사, 배선공사등 건축물 유지보수 공산시 석면함유설비 또는 자재가 훼손되어 석면이 비산되지 않도록 작업수행

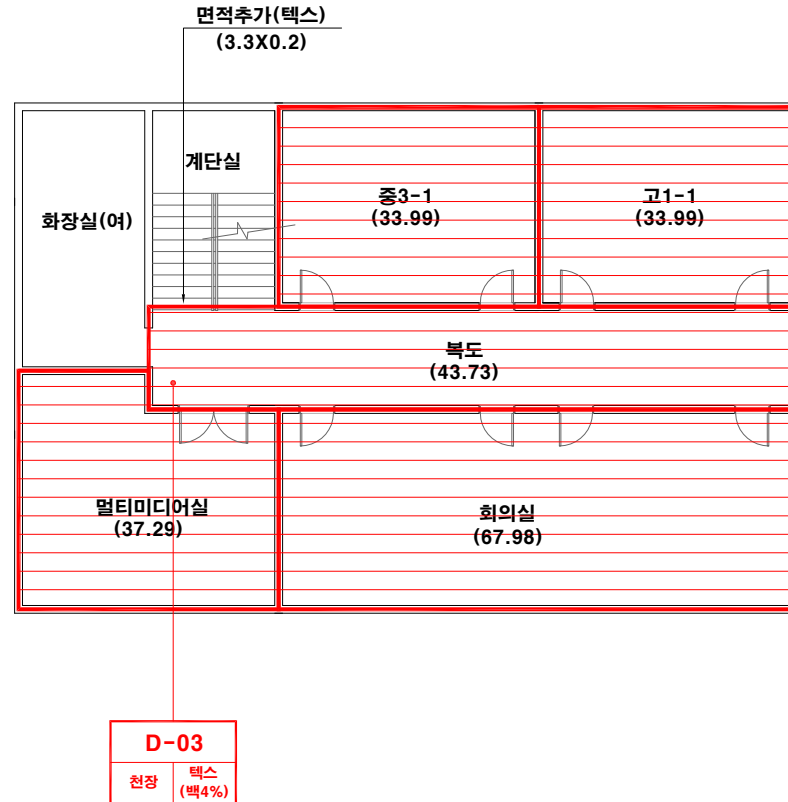
전북맹아학교 (특별동) 3층

시료 번호	시료 채취 위치	건축 자재	동일 물질 구역	면적(m ²), 부피(m ³), 길이(m)	석면 종류	석면 함유량(%)	위해성 평가 점수	위해성 등급	관리 방안
D-03	3층 복도 천장	텍스	3층 복도, 중3-1, 고1-1, 멀티미디어실, 회의실 천장, 계단실 면적 추가	217.64 m ²	백석면	4%	9	낮음	<석면함유 건축자재의 잠재적인 손상 가능성이 낮은 상태> 1)비산성과 손상이 동시에 있는 경우 손상에 대한 보수 2)석면함유 건축자재 또는 설비에 대한 지속적인 유지관리 3) 석면함유 건축자재 또는 설비가 손상되었을 경우 즉시 보수 4)석면함유 건축자재를 인위적으로 손상시키지 않도록 함 5) 전기공사, 배선공사등 건축물 유지보수 공사시 석면함유설비 또는 자재가 훼손되어 석면이 비산되지 않도록 작업수행

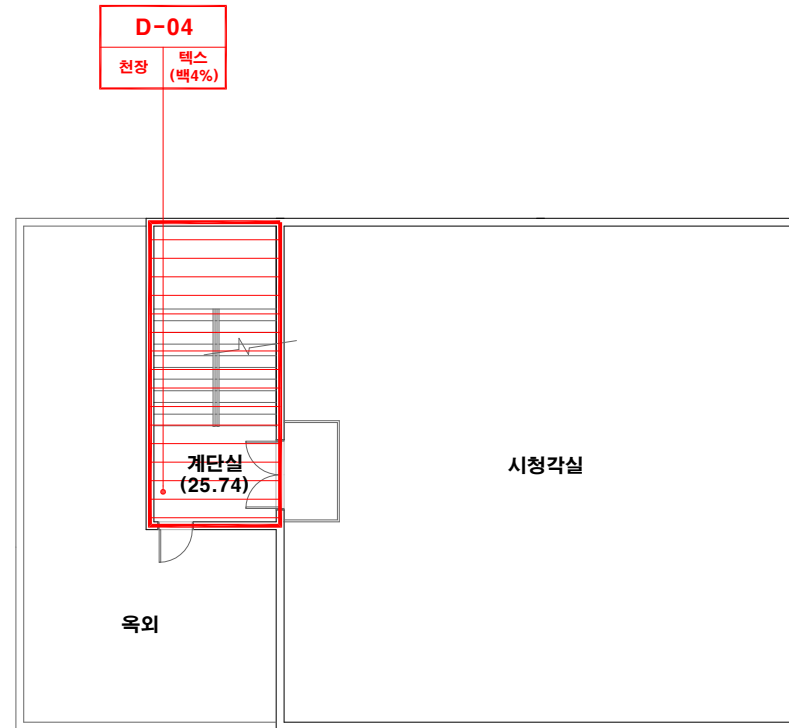
전북맹아학교 (특별동) 4층

시료 번호	시료 채취 위치	건축 자재	동일 물질 구역	면적(m ²), 부피(m ³), 길이(m)	석면 종류	석면 함유량(%)	위해성 평가 점수	위해성 등급	관리 방안
D-04	4층 계단실 천장	텍스	4층 계단실 천장	25.74 m ²	백석면	4%	6	낮음	<석면함유 건축자재의 잠재적인 손상 가능성이 낮은 상태> 1)비산성과 손상이 동시에 있는 경우 손상에 대한 보수 2)석면함유 건축자재 또는 설비에 대한 지속적인 유지관리 3) 석면함유 건축자재 또는 설비가 손상되었을 경우 즉시 보수 4)석면함유 건축자재를 인위적으로 손상시키지 않도록 함 5) 전기공사, 배선공사등 건축물 유지보수 공사시 석면함유설비 또는 자재가 훼손되어 석면이 비산되지 않도록 작업수행
