건축물 석면조사 결과 보고서

전북 푸른학교

석면 조사 결과서

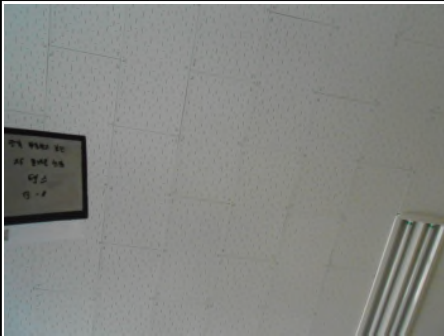
시료번호	B-11	<p>※ 각 시료의 기본사항은 사진첨부와 함께 표기하였다.</p> <p>고형시료 채취 전에 건축물의 건축시기가 동일하고 육안검사, 공간의 기능, 설계도서, 사용자재의 외관 및 사용위치 등을 고려하여 각각의 균질부분으로 구분하여 시료를 채취하였다.</p>
위 치	본관 2층 준비실 천장	
자 재 명	텍 스	
분석결과	석면1%초과 검출

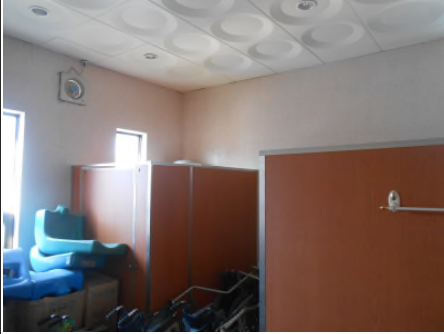
실 명		본관 2층 WC	<p>※ 기능(실)별 구역에 대해서는 산업안전보건법 제38조의2 제1항, 제2항 및 시행규칙 제80조의4, 고용노동부 고시 제2012-9호의 규정을 준수하여 면밀히 조사를 실시하였다.</p>
조사 결과		석면함유자재 없음	
석면함유자재	위 치	-	
	자 재 명	-	
	특이사항	-
