# 건축물 석면 지도

[ 제1체육관 ]

전북 완주군 소양면 원암로 46

(주) 알 파 석 면 연 구 소

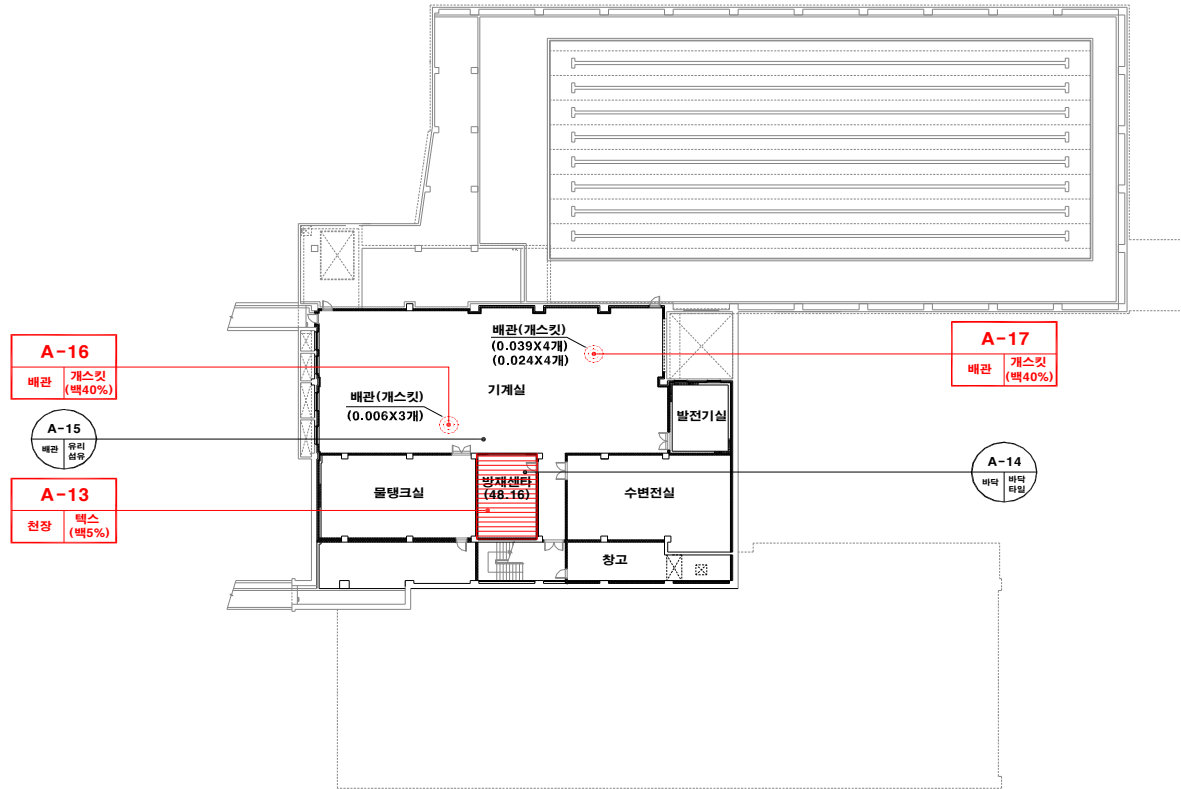
\*도면번호 : 15-0310-01

시료 번호	시료 채취 위치	건축 자재	동일 물질 구역	면적(m²), 부피(m³), 길이(m)	석면 종류	석면 함유량(%)	위해성 평가 점수	위해성 등급	관리 방안
A-13	지하1층 방재센터 천장	텍 스	지하1층 방재센터	48.16 m²	백석면	5%	10	낮음	〈석면함유 건축자재의 잠재적인 손상 가능성이 낮은 상태〉 1)비산성과 손상이 동시에 있는 경우 손상에 대한 보수 2)석면함유 건축자재 또는 설비에 대한 지속적인 유지관리 3) 석면함유 건축자재 또는 설비가 손상되었을 경우 즉시 보수 4) 석면함유 건축자재를 인위적으로 손상시키지 않도록 함 5) 전기공사, 배선공사등 건축물 유지보수 공산시 석면함유설비 또는 자재가 훼손되어 석면이 비산되지 않도록 작업수행
A-16	지하1층 기계실 배관	개스킷	지하1층 기계실	0.02 m²	백석면	40%	2	낮음	
A-17	지하1층 기계실 배관	개스킷	지하1층 기계실	0.25 m²	백석면	40%	2	낮음

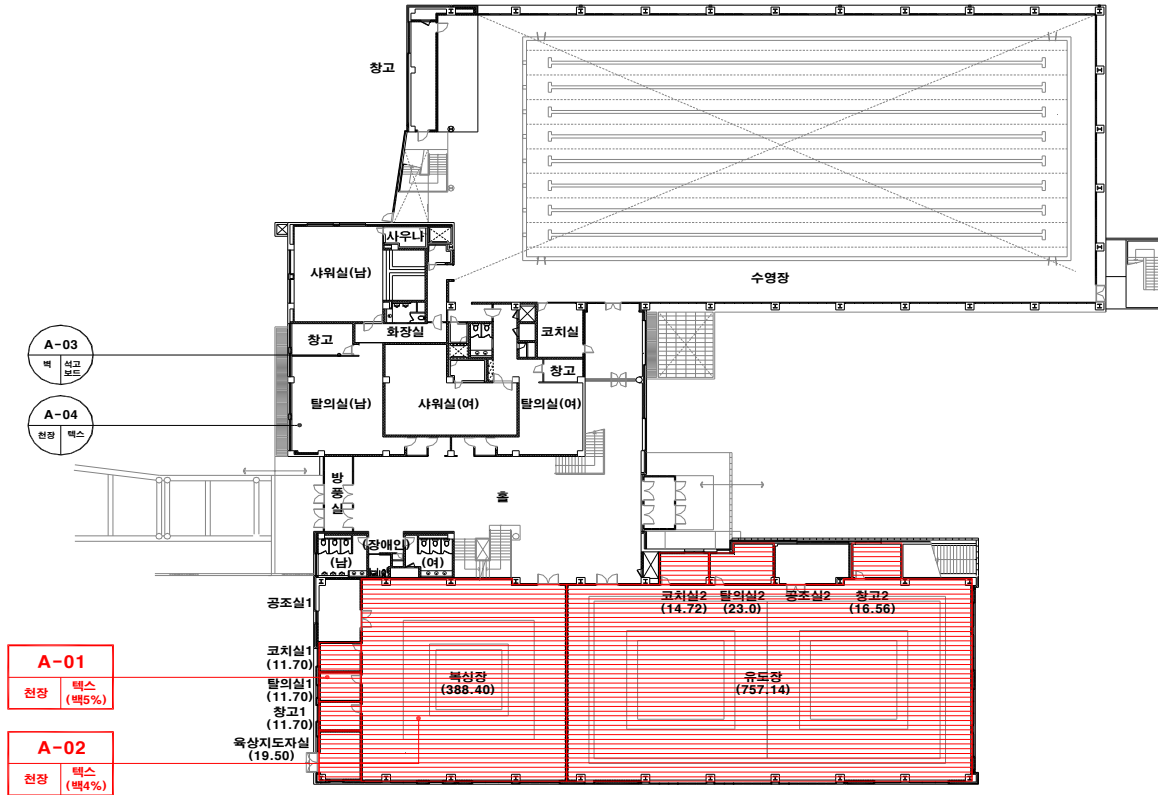
\*도면번호 : 15-0310-02

시료 번호	시료 채취 위치	건축 자재	동일 물질 구역	면적(m <sup>2</sup> ), 부피(m <sup>3</sup> ), 길이(m)	석면 종류	석면 함유량(%)	위해성 평가 점수	위해성 등급	관리 방안
A-01	1층 탈의실1 천장	텍스	1층 탈의실1,2, 코치실1,2, 욕상지도자실, 창고1,2	108.88 m <sup>2</sup>	백석면	5%	7	낮음	<석면함유 건축자재의 잠재적인 손상 가능성이 낮은 상태> 1)비산성과 손상이 동시에 있는 경우 손상에 대한 보수 2)석면함유 건축자재 또는 설비에 대한 지속적인 유지관리 3) 석면함유 건축자재 또는 설비가 손상되었을 경우 즉시 보수 4)석면함유 건축자재를 인위적으로 손상시키지 않도록 함 5) 전기공사,배선공사등 건축물 유지보수 공사시 석면함유설비 또는 자재가 훼손되어 석면이 비산되지 않도록 작업수행
A-02	1층 복싱장 천장	텍스	1층 복싱장, 유도장	1,145.54 m <sup>2</sup>	백석면	4%	10	낮음

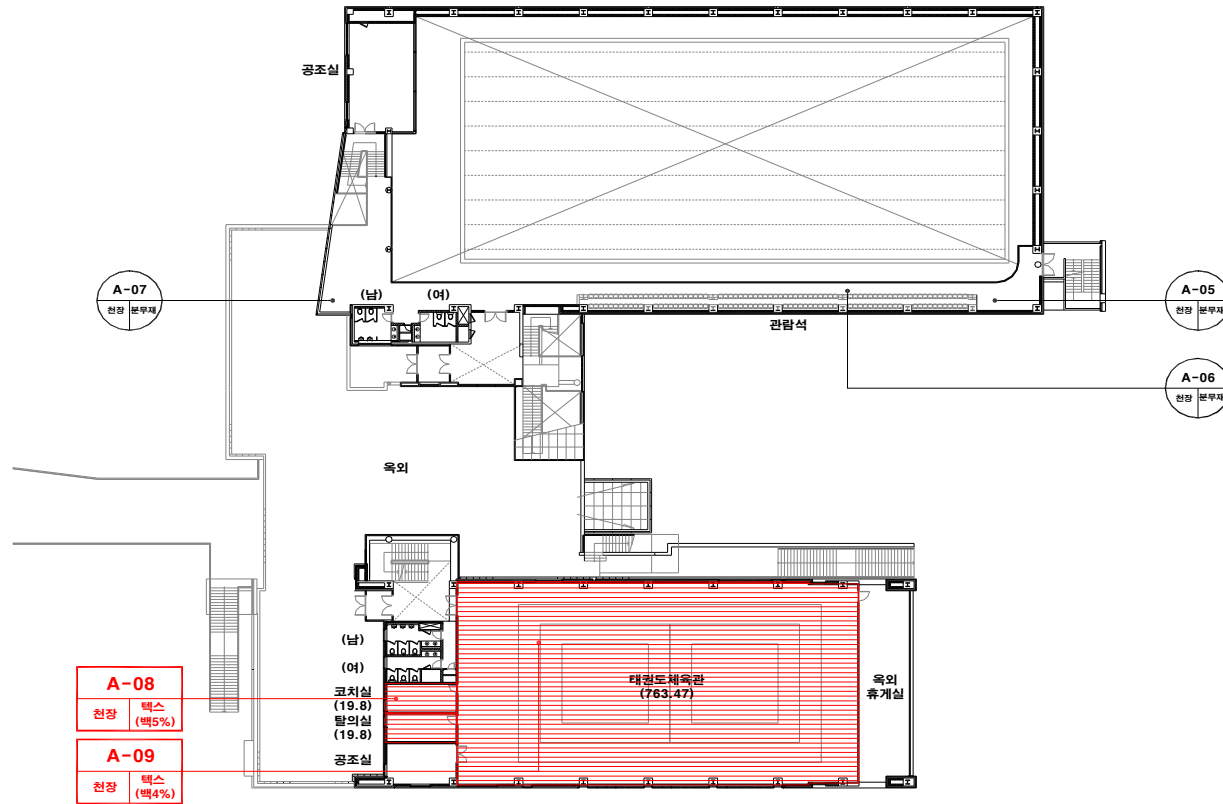
\*도면번호 : 15-0310-03

시료 번호	시료 채취 위치	건축 자재	동일 물질 구역	면적(m <sup>2</sup> ), 부피(m <sup>3</sup> ), 길이(m)	석면 종류	석면 함유량(%)	위해성 평가 점수	위해성 등급	관리 방안
A-08	2층 코치실 천장	텍스	2층 코치실, 탈의실	39.6 m <sup>2</sup>	백석면	5%	7	낮음	<석면함유 건축자재의 잠재적인 손상 가능성이 낮은 상태> 1)비산성과 손상이 동시에 있는 경우 손상에 대한 보수 2)석면함유 건축자재 또는 설비에 대한 지속적인 유지관리 3) 석면함유 건축자재 또는 설비가 손상되었을 경우 즉시 보수 4)석면함유 건축자재를 인위적으로 손상시키지 않도록 함 5) 전기공사, 배선공사등 건축물 유지보수 공산시 석면함유설비 또는 자재가 훼손되어 석면이 비산되지 않도록 작업수행
A-09	2층 태권도체육관 천장	텍스	2층 태권도체육관	763.47 m <sup>2</sup>	백석면	4%	10	낮음

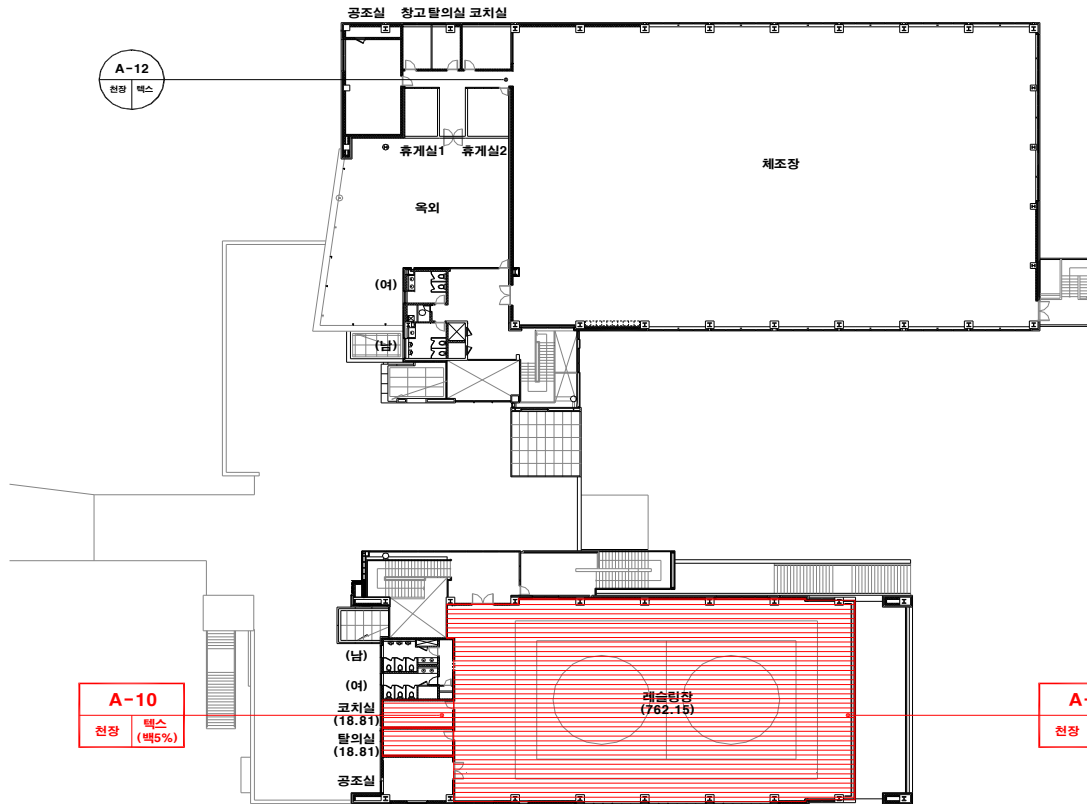
\*도면번호 : 15-0310-04

시료 번호	시료 채취 위치	건축 자재	동일 물질 구역	면적(m <sup>2</sup> ), 부피(m <sup>3</sup> ), 길이(m)	석면 종류	석면 함유량(%)	위해성 평가 점수	위해성 등급	관리 방안
A-10	3층 코치실 천장	텍스	3층 코치실, 탈의실	37.62 m <sup>2</sup>	백석면	5%	7	낮음	<석면함유 건축자재의 잠재적인 손상 가능성이 낮은 상태> 1)비산성과 손상이 동시에 있는 경우 손상에 대한 보수 2)석면함유 건축자재 또는 설비에 대한 지속적인 유지관리 3) 석면함유 건축자재 또는 설비가 손상되었을 경우 즉시 보수 4)석면함유 건축자재를 인위적으로 손상시키지 않도록 함 5) 전기공사, 배선공사등 건축물 유지보수 공사시 석면함유설비 또는 자재가 훼손되어 석면이 비산되지 않도록 작업수행
A-11	3층 레슬링장 천장	텍스	3층 레슬링장	762.15 m <sup>2</sup>	백석면	4%	10	낮음

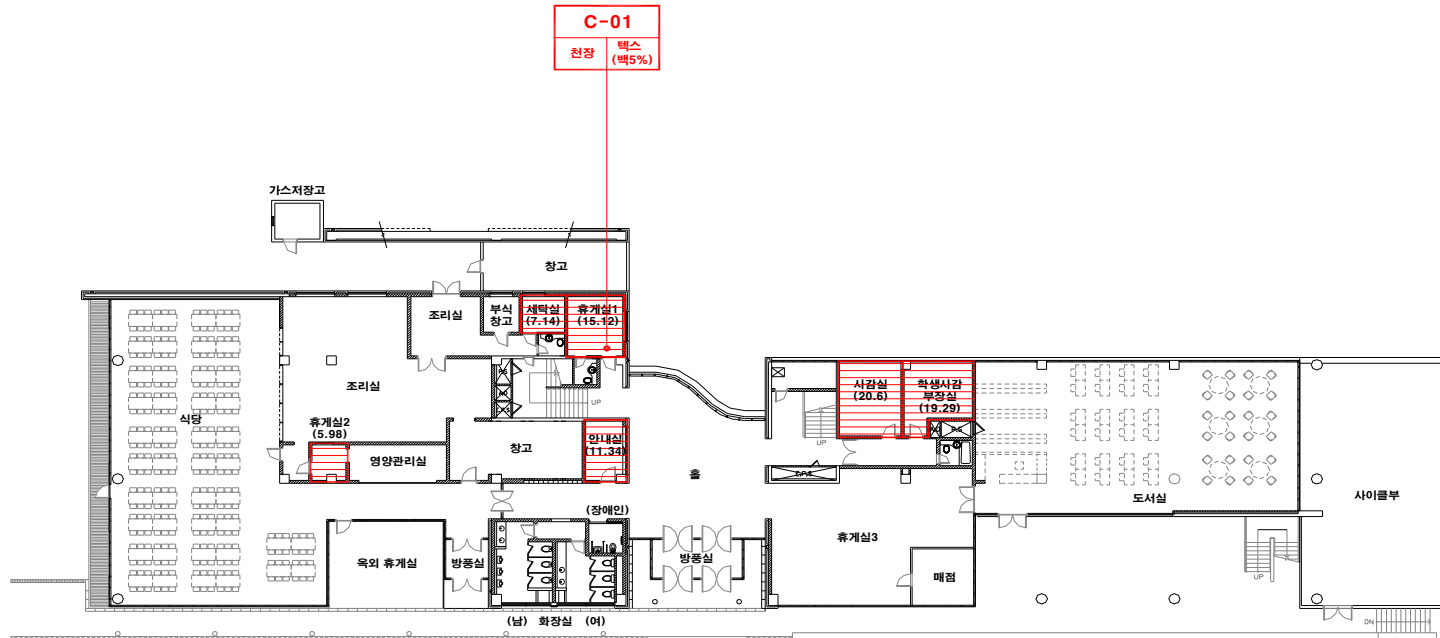
\*도면번호 : 15-0310-12

시료 번호	시료 채취 위치	건축 자재	동일 물질 구역	면적(m <sup>2</sup> ), 부피(m <sup>3</sup> ), 길이(m)	석면 종류	석면 함유량(%)	위해성 평가 점수	위해성 등급	관리 방안
C-01	1층 휴게실1 천장	텍스	1층 세탁실, 휴게실1,2, 안내실, 사감실, 학생사감부장실	79.47 m <sup>2</sup>	백석면	5%	9	낮음	<석면함유 건축자재의 잠재적인 손상 가능성이 낮은 상태> 1)비산성과 손상이 동시에 있는 경우 손상에 대한 보수 2)석면함유 건축자재 또는 설비에 대한 지속적인 유지관리 3) 석면함유 건축자재 또는 설비가 손상되었을 경우 즉시 보수 4)석면함유 건축자재를 인위적으로 손상시키지 않도록 함 5) 전기공사, 배선공사등 건축물 유지보수 공사시 석면함유설비 또는 자재가 훼손되어 석면이 비산되지 않도록 작업수행

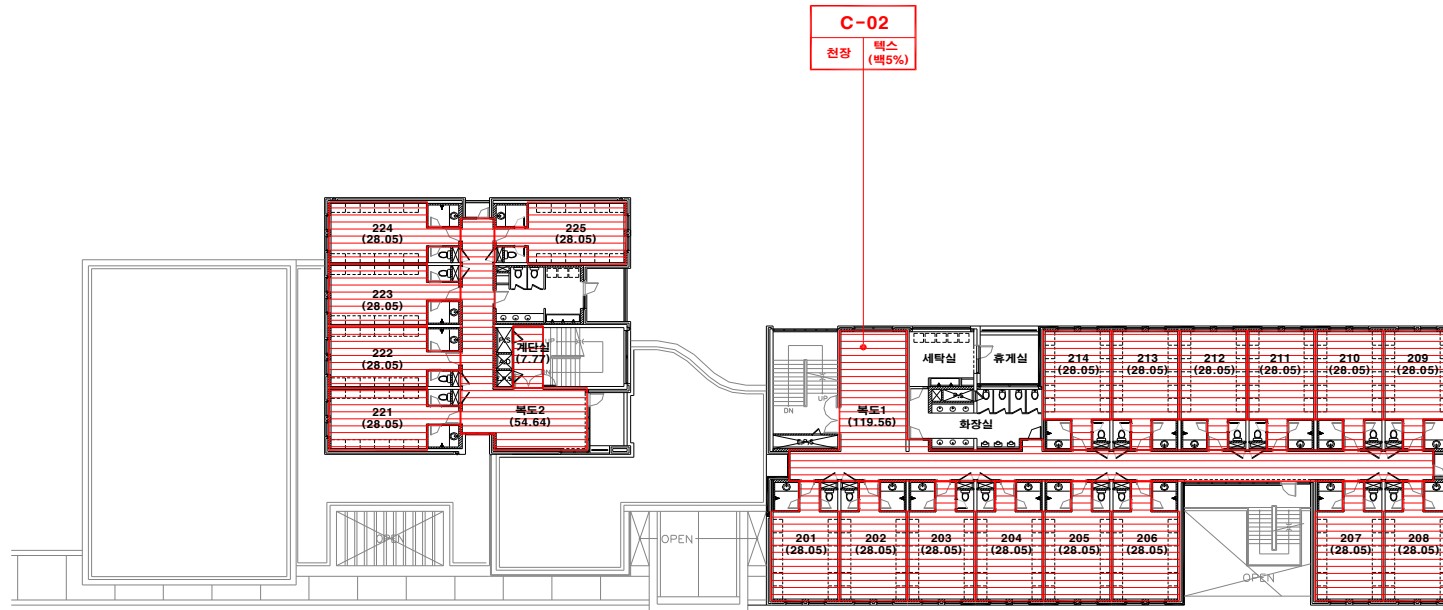
\*도면번호 : 15-0310-13

시료 번호	시료 채취 위치	건축 자재	동일 물질 구역	면적(m <sup>2</sup> ) , 부피(m <sup>3</sup> ) , 길이(m)	석면 종류	석면 함유량(%)	위해성 평가 점수	위해성 등급	관리 방안
C-02	2층 복도1 천장	텍스	2층 복도1,2, 201~214, 221~225, 계단실	714.92 m <sup>2</sup>	백석면	5%	9	낮음	<석면함유 건축자재의 잠재적인 손상 가능성이 낮은 상태> 1)비산성과 손상이 동시에 있는 경우 손상에 대한 보수 2)석면함유 건축자재 또는 설비에 대한 지속적인 유지관리 3) 석면함유 건축자재 또는 설비가 손상되었을 경우 즉시 보수 4)석면함유 건축자재를 인위적으로 손상시키지 않도록 함 5) 전기공사,배선공사등 건축물 유지보수 공산시 석면함유설비 또는 자재가 훼손되어 석면이 비산되지 않도록 작업수행

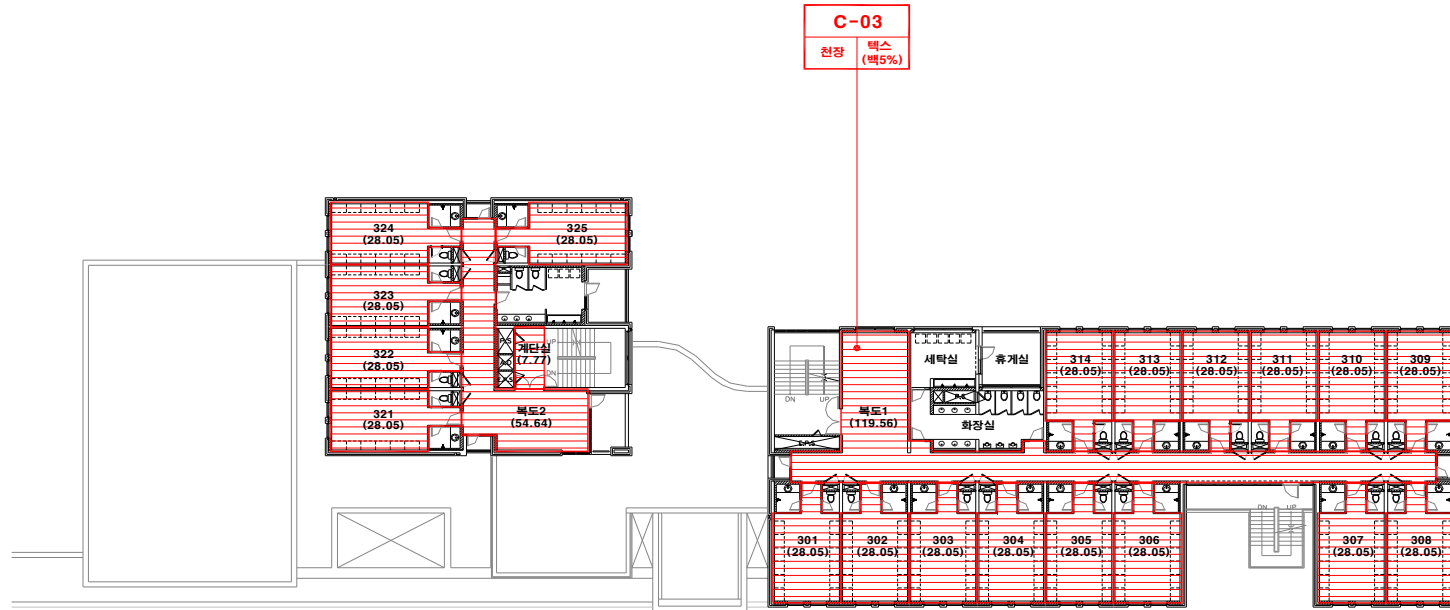
\*도면번호 : 15-0310-14

시료 번호	시료 채취 위치	건축 자재	동일 물질 구역	면적(m <sup>2</sup> ), 부피(m <sup>3</sup> ), 길이(m)	석면 종류	석면 함유량(%)	위해성 평가 점수	위해성 등급	관리 방안
C-03	3층 복도1 천장	텍스	3층 복도1,2, 301~314, 321~325, 계단실	714.92 m <sup>2</sup>	백석면	5%	9	낮음	<석면함유 건축자재의 잠재적인 손상 가능성이 낮은 상태> 1)비산성과 손상이 동시에 있는 경우 손상에 대한 보수 2)석면함유 건축자재 또는 설비에 대한 지속적인 유지관리 3) 석면함유 건축자재 또는 설비가 손상되었을 경우 즉시 보수 4)석면함유 건축자재를 인위적으로 손상시키지 않도록 함 5) 전기공사,배선공사등 건축물 유지보수 공사시 석면함유설비 또는 자재가 훼손되어 석면이 비산되지 않도록 작업수행

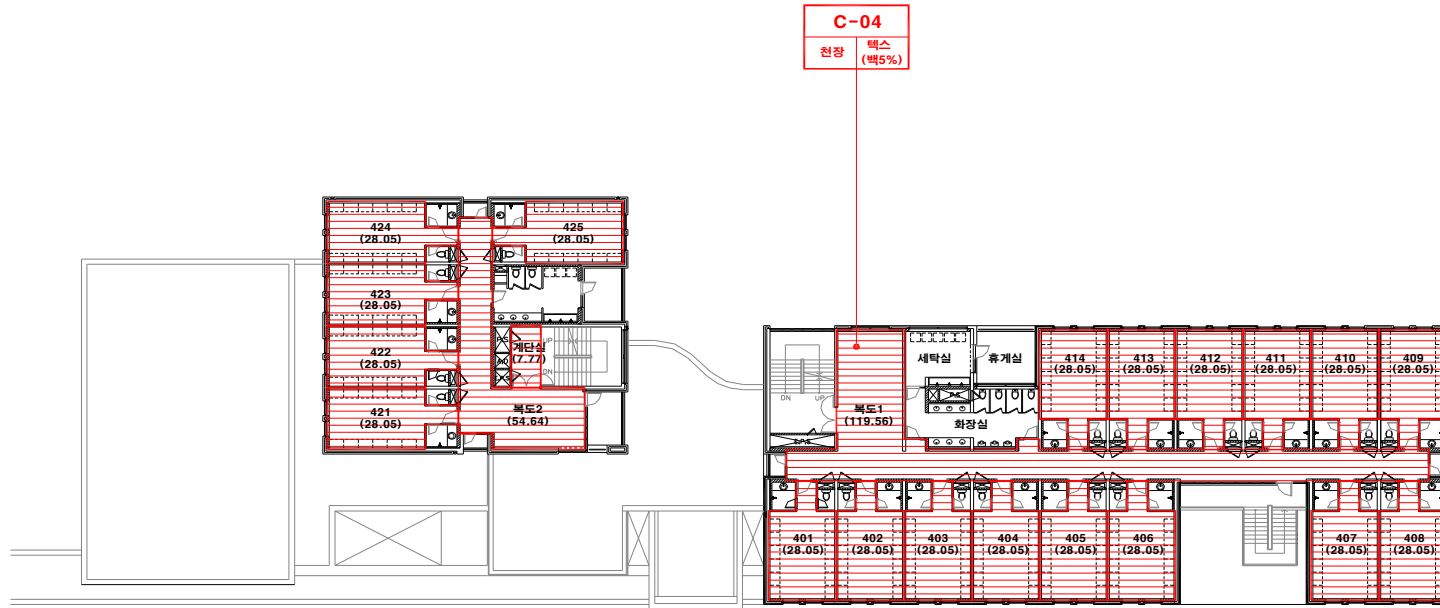
\*도면번호 : 15-0310-15

시료 번호	시료 채취 위치	건축 자재	동일 물질 구역	면적(m <sup>2</sup> ), 부피(m <sup>3</sup> ), 길이(m)	석면 종류	석면 함유량(%)	위해성 평가 점수	위해성 등급	관리 방안
C-04	4층 복도1 천장	텍스	4층 복도1,2, 401~414, 421~425, 계단실	714.92 m <sup>2</sup>	백석면	5%	9	낮음	<석면함유 건축자재의 잠재적인 손상 가능성이 낮은 상태> 1)비산성과 손상이 동시에 있는 경우 손상에 대한 보수 2)석면함유 건축자재 또는 설비에 대한 지속적인 유지관리 3) 석면함유 건축자재 또는 설비가 손상되었을 경우 즉시 보수 4)석면함유 건축자재를 인위적으로 손상시키지 않도록 함 5) 전기공사,배선공사등 건축물 유지보수 공사시 석면함유설비 또는 자재가 훼손되어 석면이 비산되지 않도록 작업수행

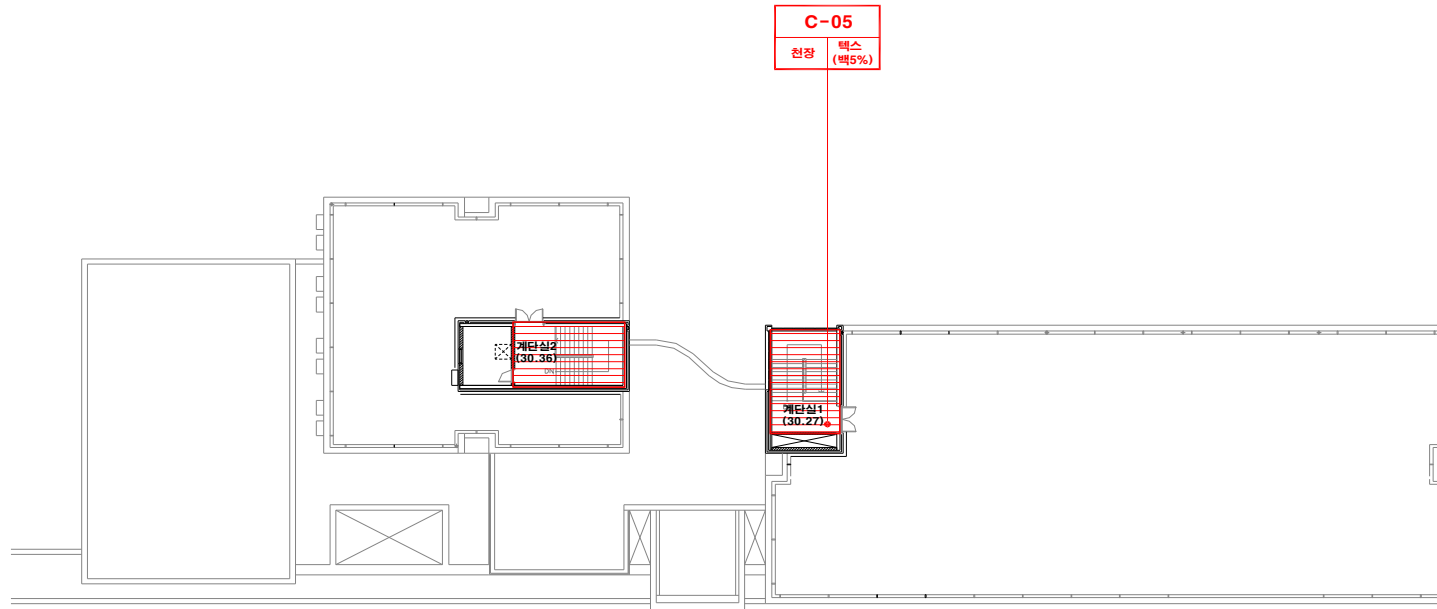
\*도면번호:  
15-0310-16

시료 번호	시료 채취 위치	건축 자재	동일 물질 구역	면적(m <sup>2</sup> ), 부피(m <sup>3</sup> ), 길이(m)	석면 종류	석면 함유량(%)	위해성 평가 점수	위해성 등급	관리 방안
C-05	옥상층 계단실1 천장	텍스	옥상층 계단실1,2	60.63 m <sup>2</sup>	백석면	5%	5	낮음	<석면함유 건축자재의 잠재적인 손상 가능성이 낮은 상태> 1)비산성과 손상이 동시에 있는 경우 손상에 대한 보수 2)석면함유 건축자재 또는 설비에 대한 지속적인 유지관리 3) 석면함유 건축자재 또는 설비가 손상되었을 경우 즉시 보수 4)석면함유 건축자재를 인위적으로 손상시키지 않도록 함 5) 전기공사, 배선공사등 건축물 유지보수 공사시 석면함유설비 또는 자재가 훼손되어 석면이 비산되지 않도록 작업수행

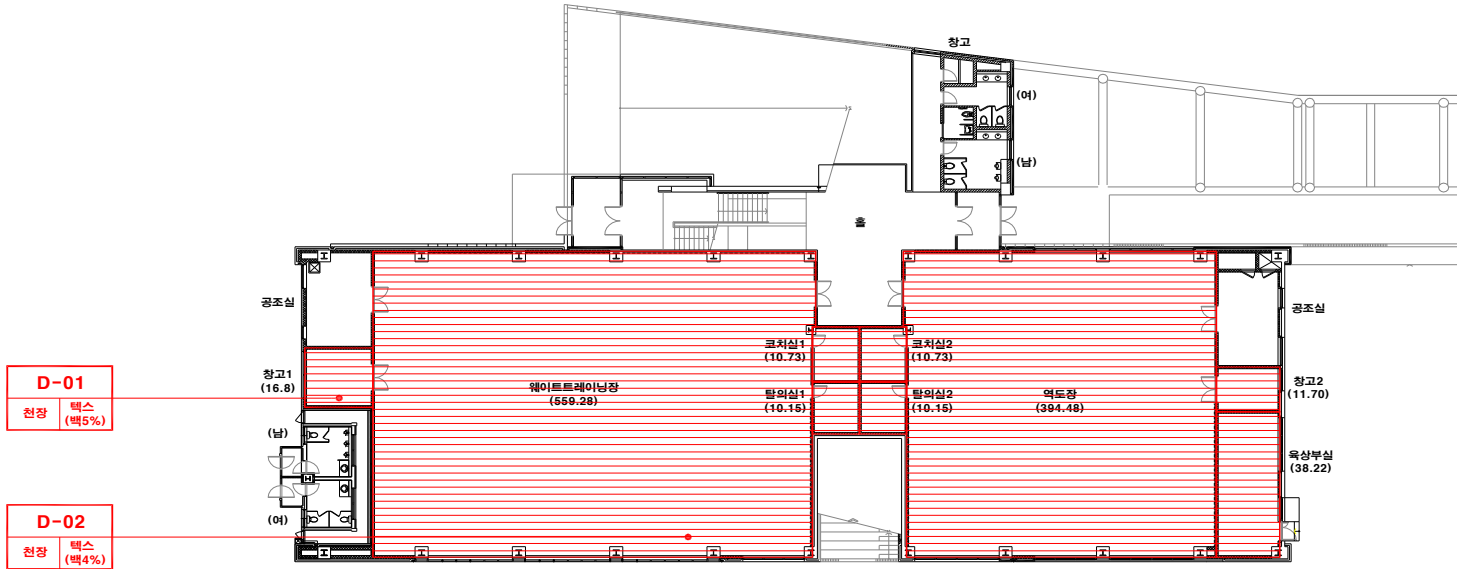
\*도 면 번 호 : 15-0310-17

시료 번호	시료 채취 위치	건축 자재	동일 물질 구역	면적(m <sup>2</sup> ), 부피(m <sup>3</sup> ), 길이(m)	석면 종류	석면 함유량(%)	위해성 평가 점수	위해성 등급	관리 방안
D-01	1층 창고1 천장	텍스	1층 창고1,2, 코치실1,2, 탈의실1,2, 욕상부실	108.48 m <sup>2</sup>	백석면	5%	7	낮음	<석면함유 건축자재의 잠재적인 손상 가능성이 낮은 상태> 1)비산성과 손상이 동시에 있는 경우 손상에 대한 보수 2)석면함유 건축자재 또는 설비에 대한 지속적인 유지관리 3) 석면함유 건축자재 또는 설비가 손상되었을 경우 즉시 보수 4)석면함유 건축자재를 인위적으로 손상시키지 않도록 함 5) 전기공사, 배선공사등 건축물 유지보수 공사시 석면함유설비 또는 자재가 훼손되어 석면이 비산되지 않도록 작업수행
D-02	1층 웨이트트레이닝장 천장	텍스	1층 웨이트트레이닝장, 역도장	953.76 m <sup>2</sup>	백석면	4%	10	낮음

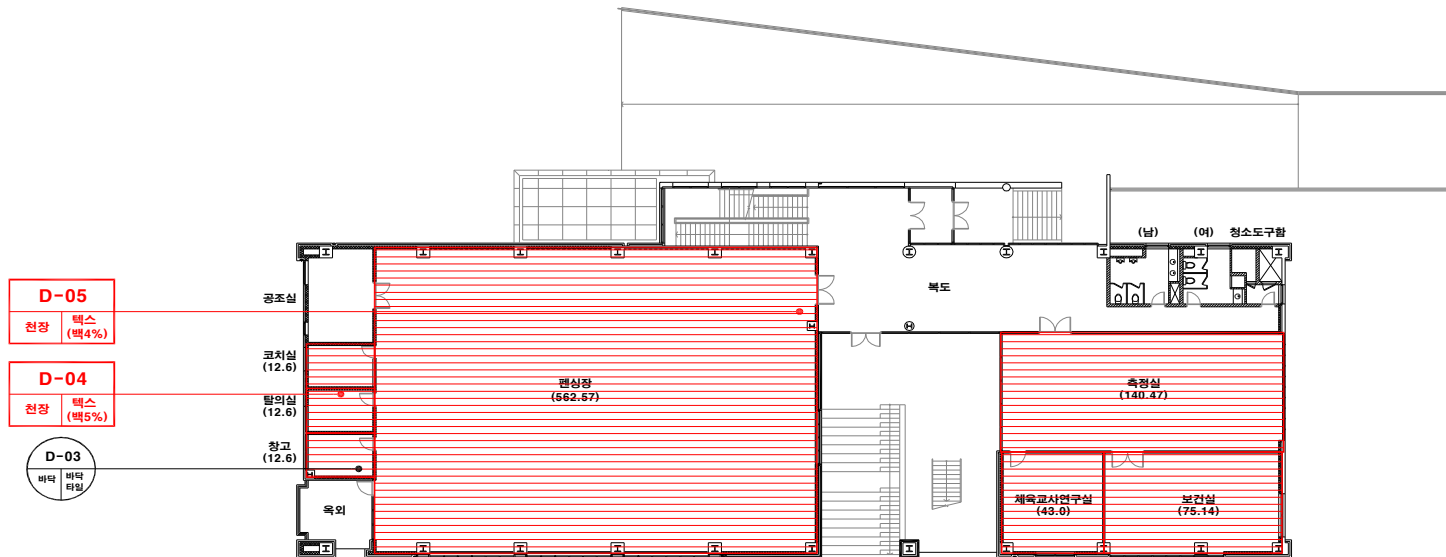
\*도면 번호 : 15-0310-18

시료 번호	시료 채취 위치	건축 자재	동일 물질 구역	면적(m <sup>2</sup> ), 부피(m <sup>3</sup> ), 길이(m)	석면 종류	석면 함유량(%)	위해성 평가 점수	위해성 등급	관리 방안
D-04	2층 탈의실 천장	텍스	2층 코치실, 탈의실, 창고, 휴게실, 보관실, 체육교사연구실	296.41 m <sup>2</sup>	백석면	5%	7	낮음	<석면함유 건축자재의 잠재적인 손상 가능성이 낮은 상태> 1)비산성과 손상이 동시에 있는 경우 손상에 대한 보수 2)석면함유 건축자재 또는 설비에 대한 지속적인 유지관리 3) 석면함유 건축자재 또는 설비가 손상되었을 경우 즉시 보수 4)석면함유 건축자재를 인위적으로 손상시키지 않도록 함 5) 전기공사, 배선공사등 건축을 유지보수 공사시 석면함유설비 또는 자재가 훼손되어 석면이 비산되지 않도록 작업수행
D-05	2층 팬싱장 천장	텍스	2층 팬싱장	562.57 m <sup>2</sup>	백석면	4%	10	낮음

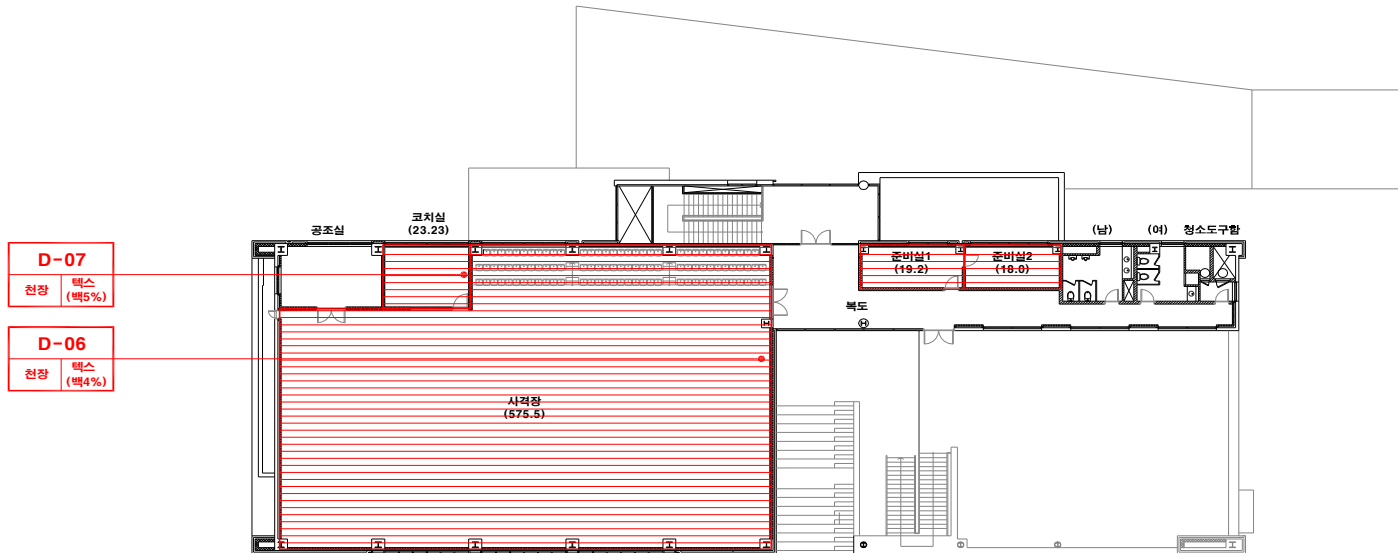
\*도면번호 : 15-0310-19

**D-07**  
천장 텍스 (백5%)

**D-06**  
천장 텍스 (백4%)

시료 번호	시료 채취 위치	건축 자재	동일 물질 구역	면적(m <sup>2</sup> ), 부피(m <sup>3</sup> ), 길이(m)	석면 종류	석면 함유량(%)	위해성 평가 점수	위해성 등급	관리 방안
D-06	3층 사격장 천장	텍스	3층 사격장	575.5 m <sup>2</sup>	백석면	4%	10	낮음	<석면함유 건축자재의 잠재적인 손상 가능성이 낮은 상태> 1)비산성과 손상이 동시에 있는 경우 손상에 대한 보수 2)석면함유 건축자재 또는 설비에 대한 지속적인 유지관리 3) 석면함유 건축자재 또는 설비가 손상되었을 경우 즉시 보수 4)석면함유 건축자재를 인위적으로 손상시키지 않도록 함 5) 전기공사,배선공사등 건축물 유지보수 공사시 석면함유설비 또는 자재가 훼손되어 석면이 비산되지 않도록 작업수행
D-07	3층 코치실 천장	텍스	3층 코치실, 준비실1,2	60.43 m <sup>2</sup>	백석면	5%	7	낮음

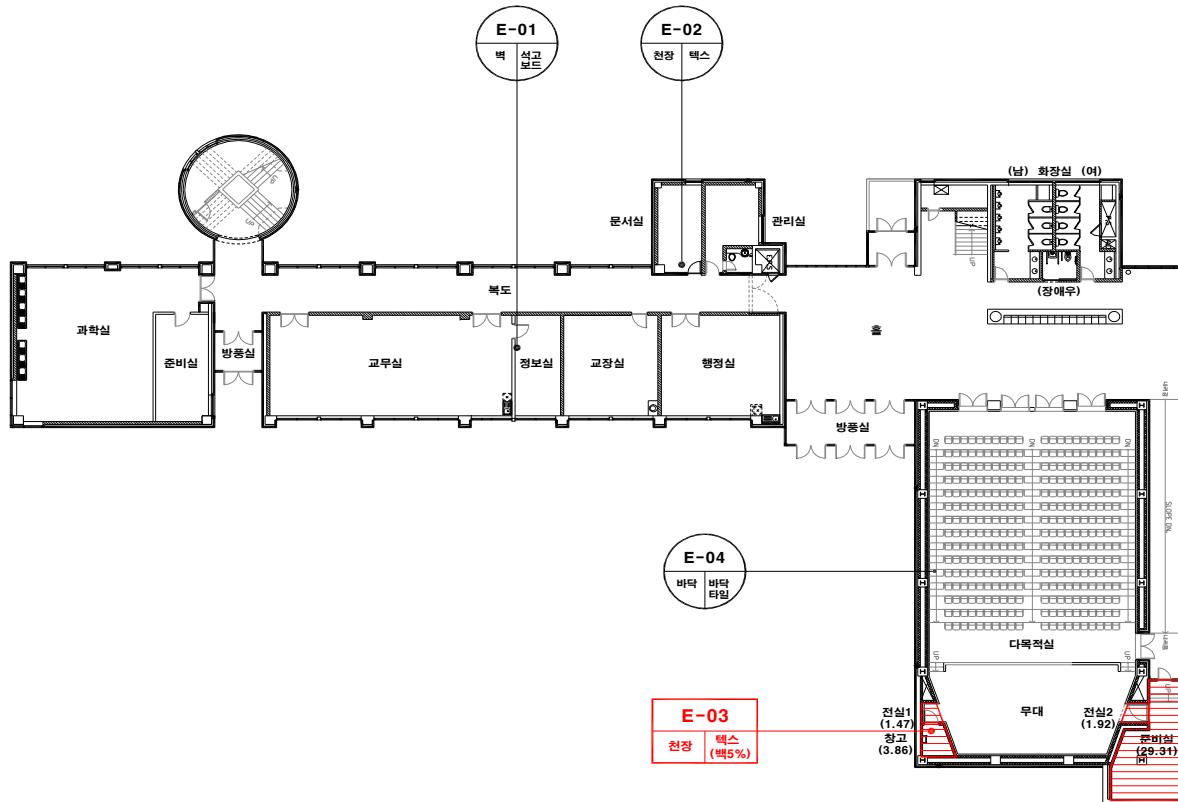
\*도면번호 : 15-0310-20

시료 번호	시료 채취 위치	건축 자재	동일 물질 구역	면적(m <sup>2</sup> ), 부피(m <sup>3</sup> ), 길이(m)	석면 종류	석면 함유량(%)	위해성 평가 점수	위해성 등급	관리 방안
E-03	1층 창고 천장	텍스	1층 전실1,2, 창고, 준비실	36.56 m <sup>2</sup>	백석면	5%	5	낮음	<석면함유 건축자재의 잠재적인 손상 가능성이 낮은 상태> 1)비산성과 손상이 동시에 있는 경우 손상에 대한 보수 2)석면함유 건축자재 또는 설비에 대한 지속적인 유지관리 3) 석면함유 건축자재 또는 설비가 손상되었을 경우 즉시 보수 4)석면함유 건축자재를 인위적으로 손상시키지 않도록 함 5) 전기공사,배선공사등 건축물 유지보수 공사시 석면함유설비 또는 자재가 훼손되어 석면이 비산되지 않도록 작업수행

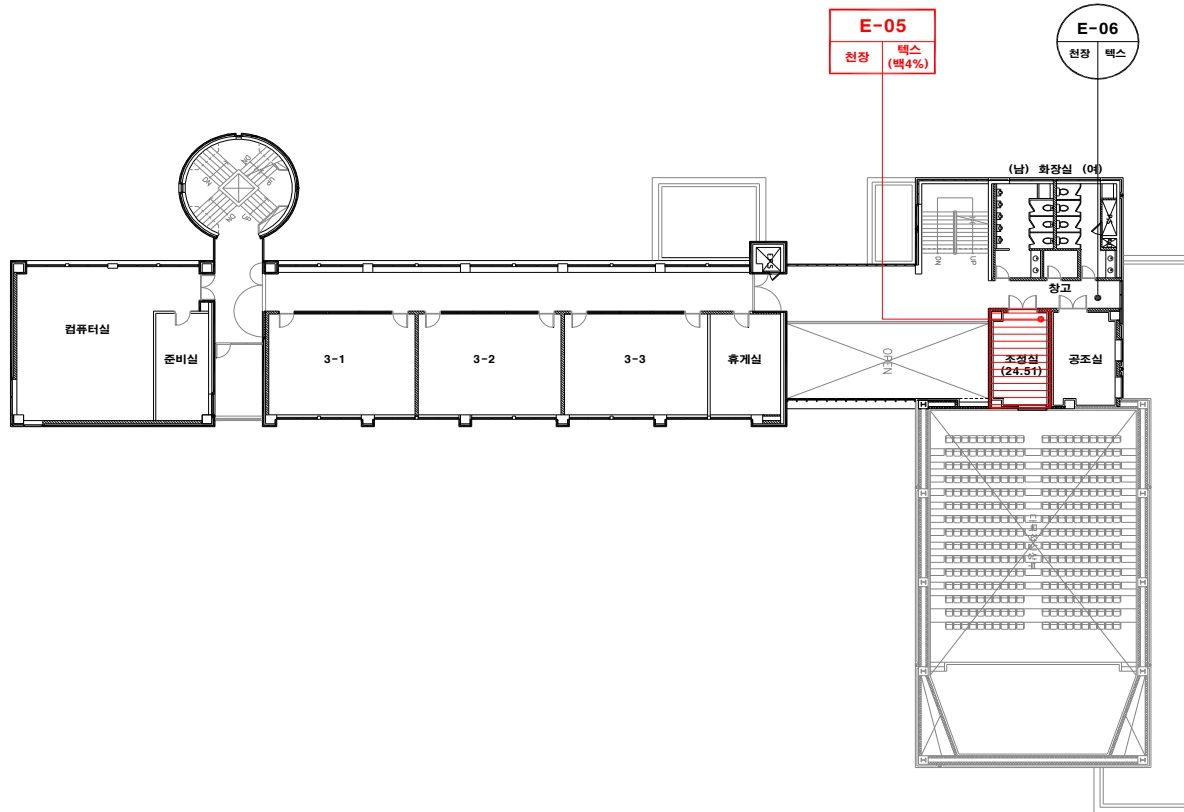
\*도면번호 : 15-0310-21

시료 번호	시료 채취 위치	건축 자재	동일 물질 구역	면적(m <sup>2</sup> ), 부피(m <sup>3</sup> ), 길이(m)	석면 종류	석면 함유량(%)	위해성 평가 점수	위해성 등급	관리 방안
E-05	2층 조정실 천장	텍스	2층 조정실	24.51 m <sup>2</sup>	백석면	4%	5	낮음	<석면함유 건축자재의 잠재적인 손상 가능성이 낮은 상태> 1)비산성과 손상이 동시에 있는 경우 손상에 대한 보수 2)석면함유 건축자재 또는 설비에 대한 지속적인 유지관리 3) 석면함유 건축자재 또는 설비가 손상되었을 경우 즉시 보수 4)석면함유 건축자재를 인위적으로 손상시키지 않도록 함 5) 전기공사, 배선공사등 건축물 유지보수 공사시 석면함유설비 또는 자재가 훼손되어 석면이 비산되지 않도록 작업수행
