본관 1층

*건축물명 : 본관

***건축물 소재지 :**
완주군 소양면 원암로 46

*도 면 번 호:
15-0310-20

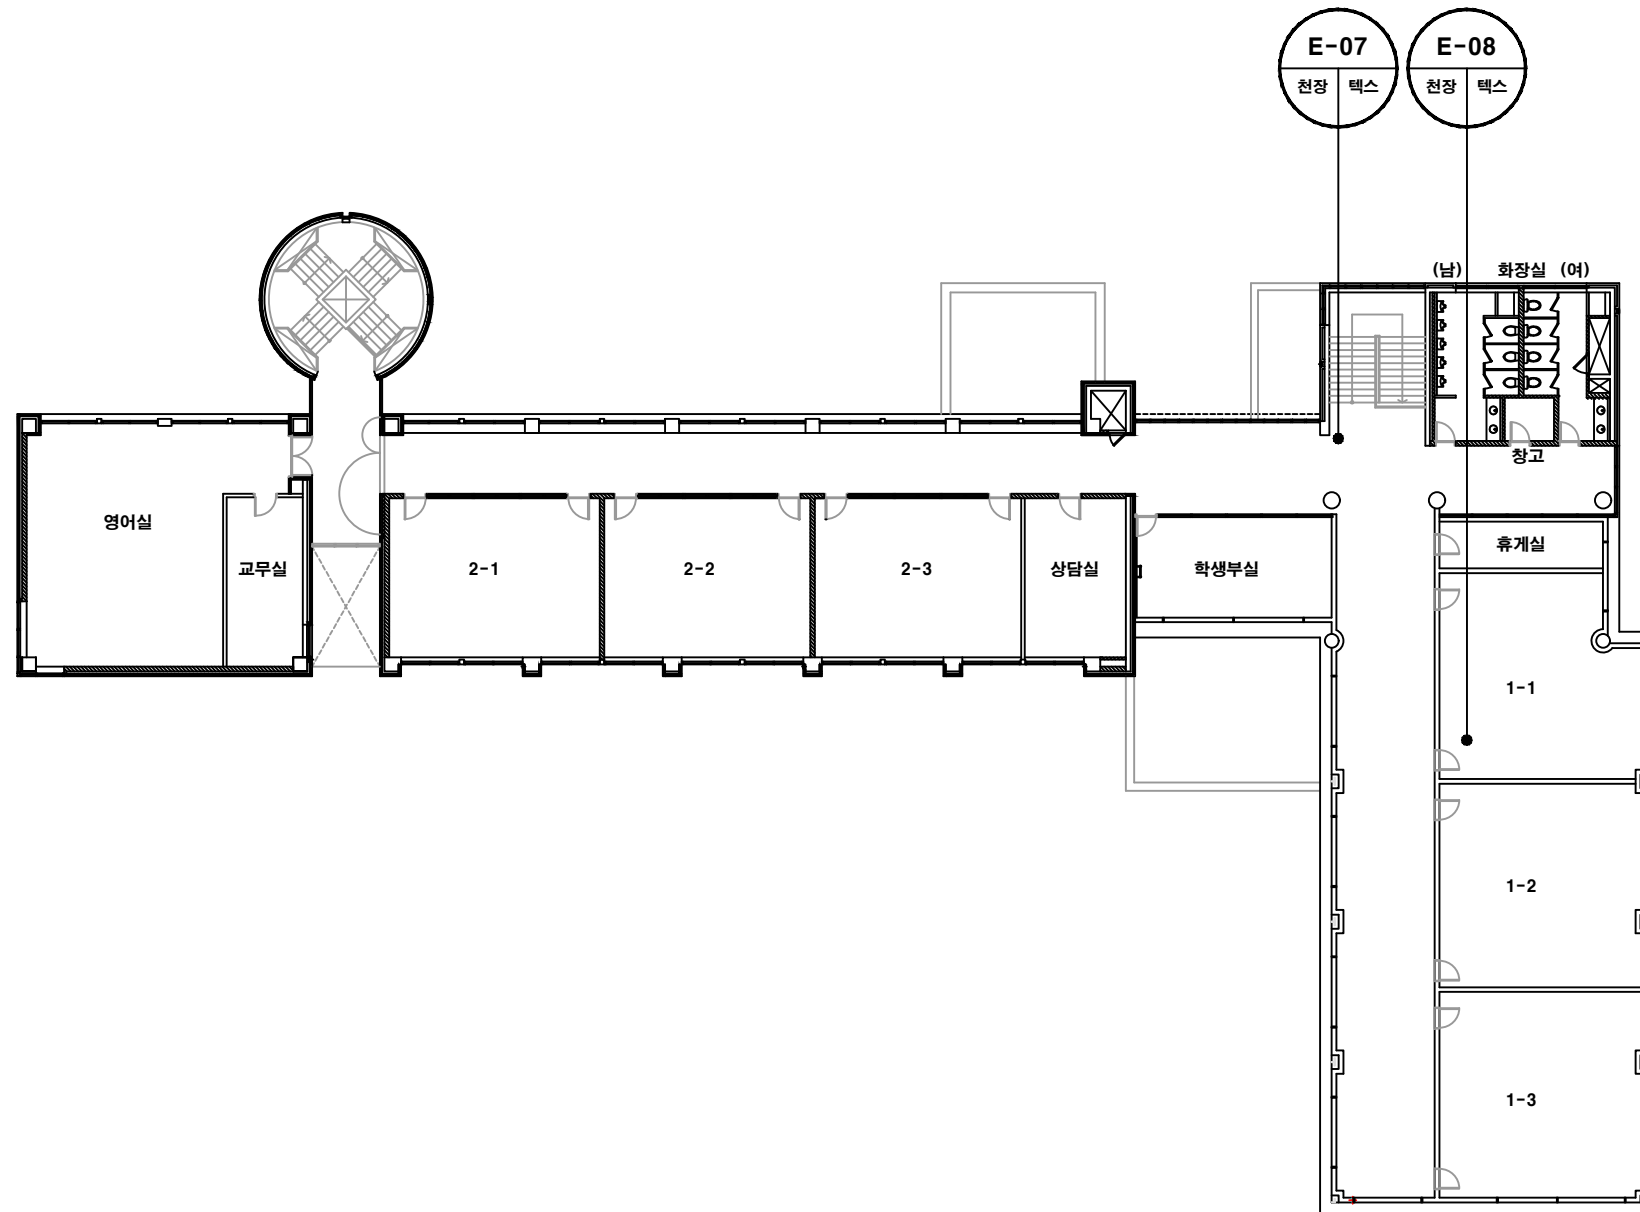
본관 3층

시료 번호	시료 채취 위치	건축 자재	동일 물질 구역	면적(m ²), 부피(m ³), 길이(m)	석면 종류	석면 함유량(%)	위해성 평가 점수	위해성 등급	관리 방안
									<석면함유 건축자재의 잠재적인 손상 가능성이 낮은 상태> 1)비산성과 손상이 동시에 있는 경우 손상에 대한 보수 2)석면함유 건축자재 또는 설비에 대한 지속적인 유지관리 3) 석면함유 건축자재 또는 설비가 손상되었을 경우 즉시 보수 4)석면함유 건축자재를 인위적으로 손상시키지 않도록 함 5) 전기공사,배선공사등 건축물 유지보수 공사시 석면함유설비 또는 자재가 훼손되어 석면이 비산되지 않도록 작업수행
