의뢰처 : 전북체육중학교

용역명 : 전북체육중학교 건축물 석면조사용역

건축물 석면조사 결과 보고서

조사 날짜 : 2015년 03월 05,06,10일 (3일간)

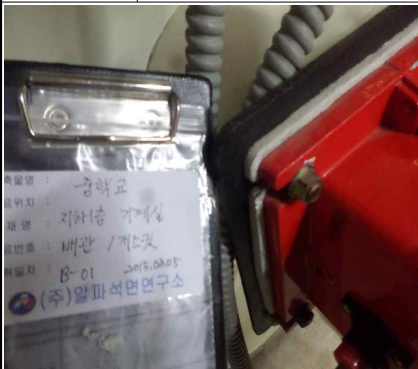
시료번호	A - 01	시료번호	A - 02	시료번호	A - 03
채취위치	지하1층 기계실 배관	채취위치	지하1층 기계실 천장	채취위치	지하1층 기계실 천장
건축자재	개스킷	건축자재	분무재	건축자재	분무재
분석결과	백석면 40%	분석결과	석면 불검출	분석결과	석면 불검출

시료번호	위치/자재	물리적 평가			잠재적 손상가능성 평가			건축물 유지보수 손상가능성 평가		인체 노출 가능성 평가			평가점수
		비산성	손상상태	석면함유량	진동	기류	누수	유지보수형태	유지보수빈도	거주자수	사용빈도	사용시간	
		0~3	0~3	1~3	0~2	0~2	0~2	0~3	0~3	0~2	0~2	0~2	
A-01	배관/개스킷	0	0	2	0	0	0	0	0	0	0	0	2

시료 번호	시료 채취 위치	건축 자재	동일 물질 구역	면적(m ²), 부피(m ³), 길이(m)	석면 종류	석면 함유량(%)	위해성 평가 점수	위해성 등급	관리 방안
C-01	지하1층 기계실 배관	개스킷	지하1층 기계실	0.01 m ²	백석면	40%	2	낮음	<석면함유 건축자재의 잠재적인 손상 가능성이 낮은 상태> 1)비산성과 손상이 동시에 있는 경우 손상에 대한 보수 2)석면함유 건축자재 또는 설비에 대한 지속적인 유지관리 3) 석면함유 건축자재 또는 설비가 손상되었을 경우 즉시 보수 4)석면함유 건축자재를 인위적으로 손상시키지 않도록 함 5) 전기공사, 배선공사등 건축물 유지보수 공사시 석면함유설비 또는 자재가 훼손되어 석면이 비산되지 않도록 작업수행
