*건축물명 : 제1체육관

*건축물 소재지 : 완주군 소양면 원암로 46

*도 면 번 호:
15-0310-01

*석면 조사 기관:
(주)알파석면연구소

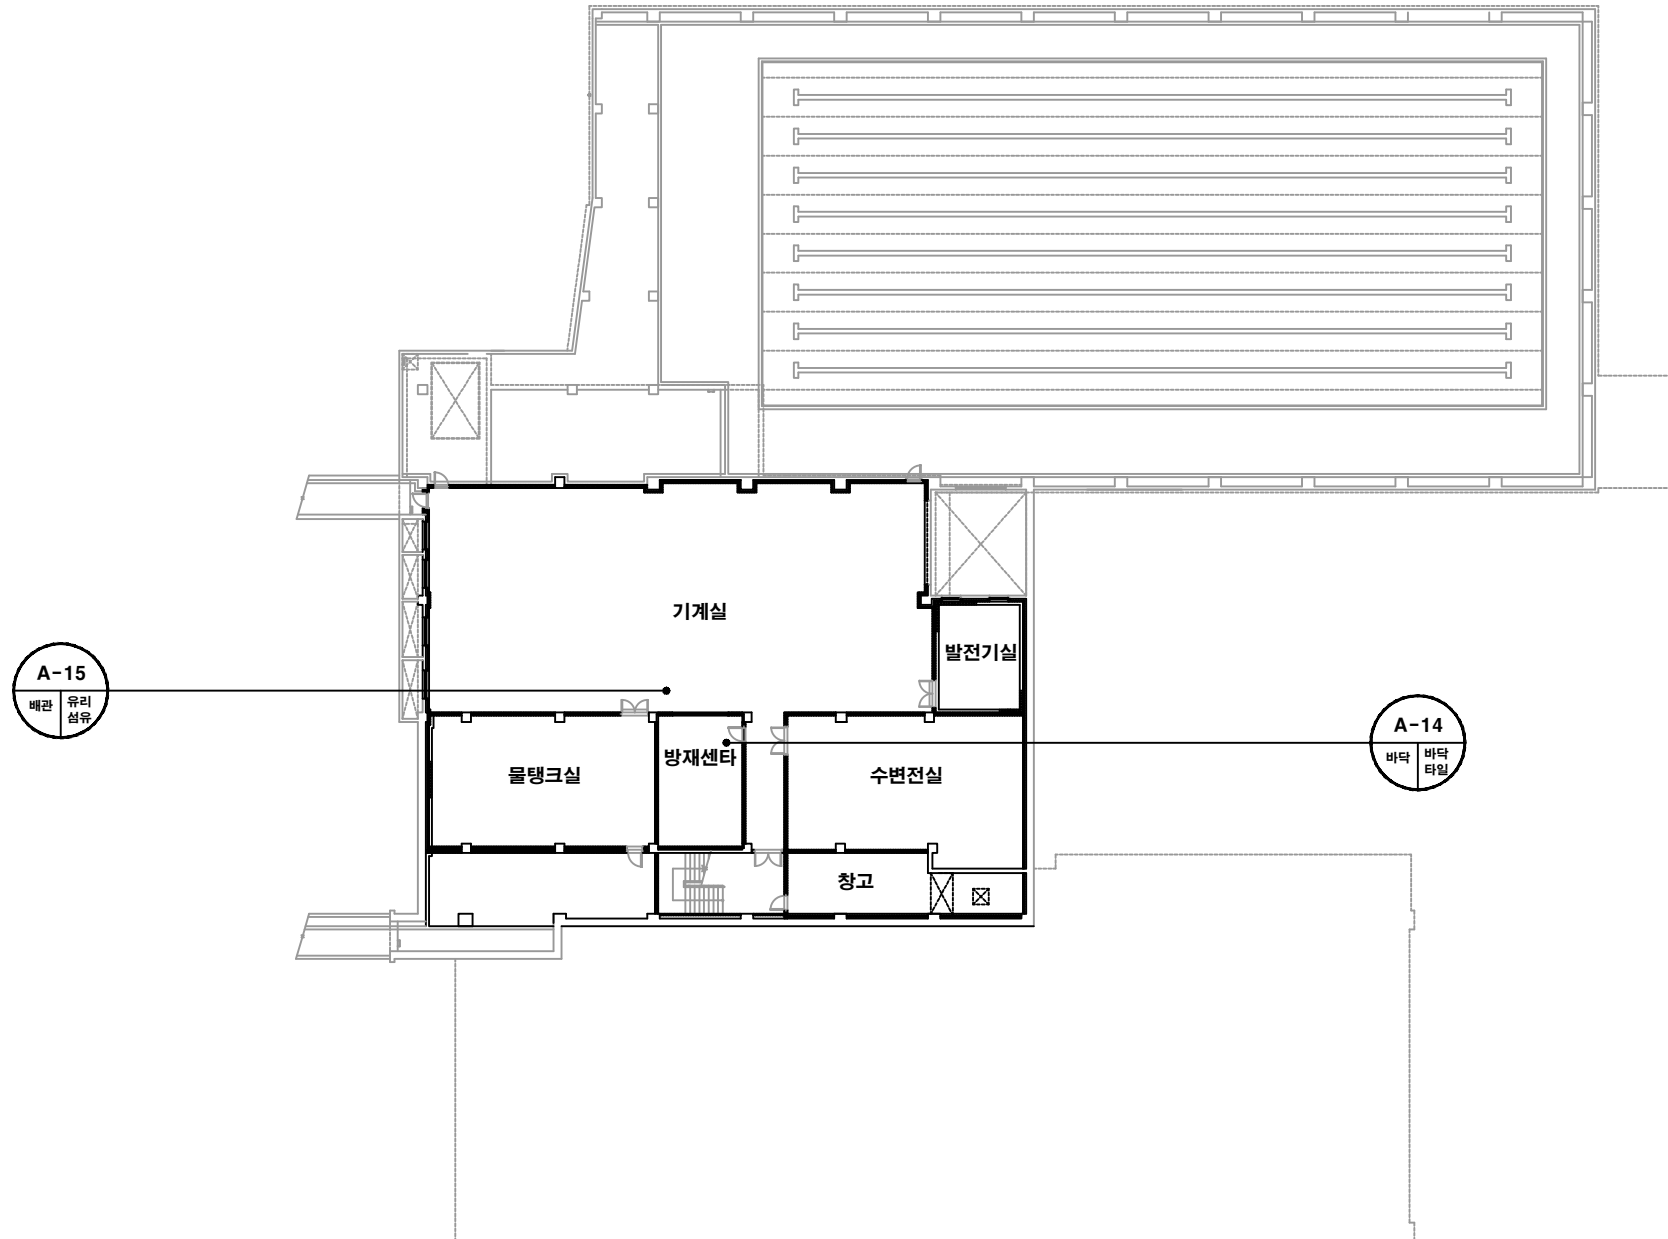
제1체육관 지하1층

시료 번호	시료 채취 위치	건축 자재	동일 물질 구역	면적(m ²) , 부피(m ³) , 길이(m)	석면 종류	석면 함유량(%)	위해성 평가 점수	위해성 등급	관리 방안
A-13	지하1층 방재센타 천장	텍 스	지하1층 방재센타		백석면	5%	10	낮음	<석면함유 건축자재의 잠재적인 손상 가능성이 낮은 상태>
A-16	지하1층 기계실 배관	개스킷	지하1층 기계실		백석면	40%	2	낮음	1)비산성과 손상이 동시에 있는 경우 손상에 대한 보수
A-17	지하1층 기계실 배관	개스킷	지하1층 기계실		백석면	40%	2	낮음	2)석면함유 건축자재 또는 설비에 대한 지속적인 유지관리
									3) 석면함유 건축자재 또는 설비가 손상되었을 경우 즉시 보수
									4)석면함유 건축자재를 인위적으로 손상시키지 않도록 함
									5) 전기공사,배선공사등 건축을 유지보수 공사시 석면함유설비 또는 자재가 훼손되어 석면이 비산되지 않도록 작업수행

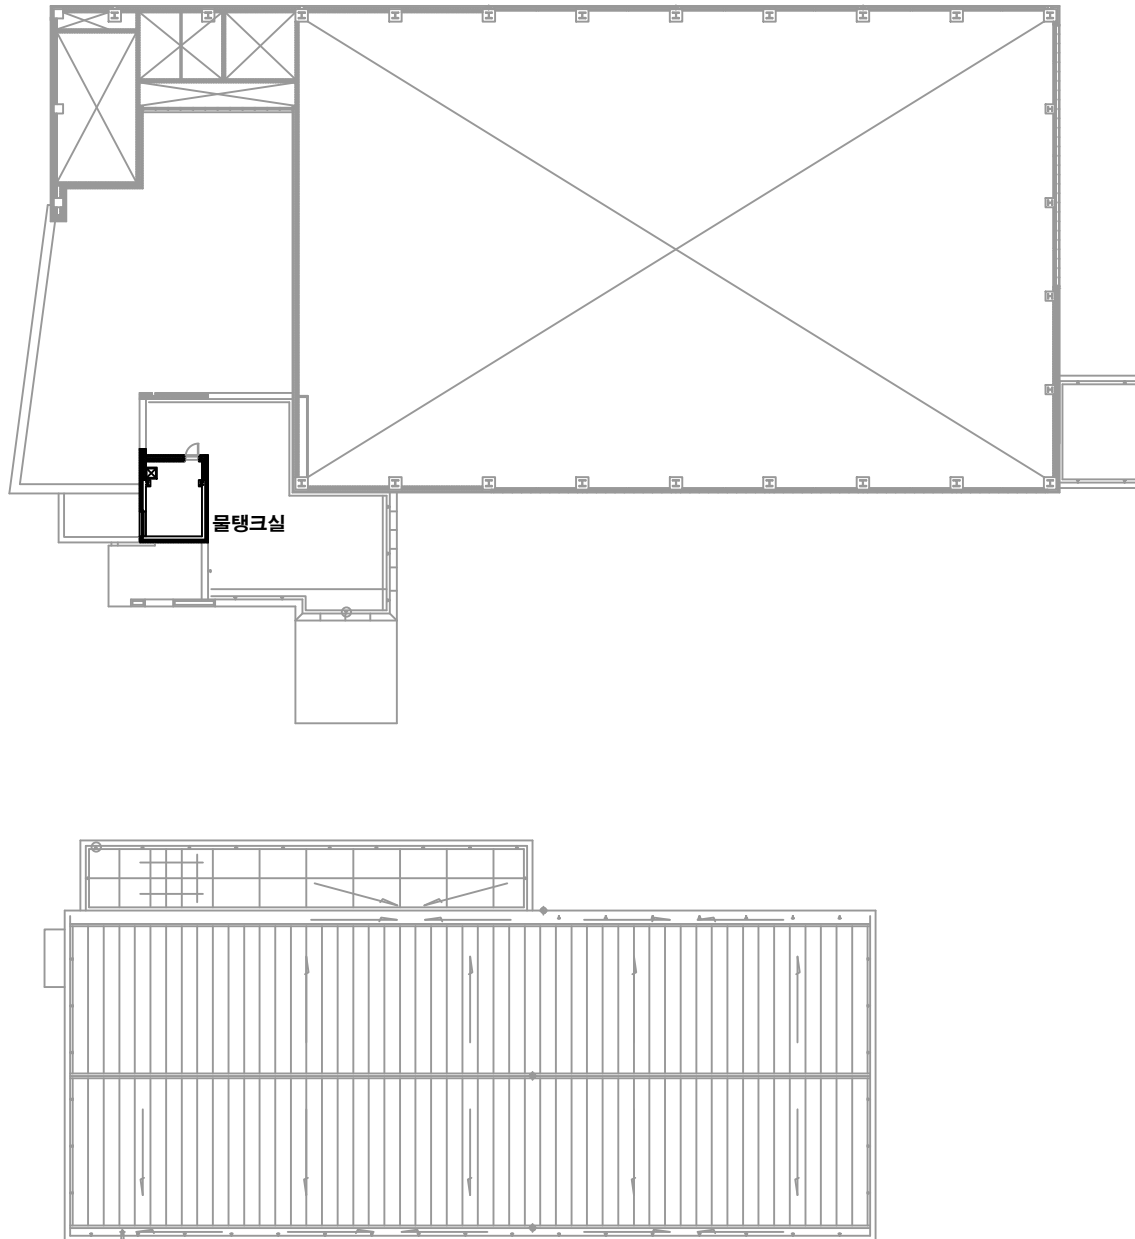
제1체육관 옥상층

시료 번호	시료 채취 위치	건축 자재	동일 물질 구역	면적(m²), 부피(m³), 길이(m)	석면 종류	석면 함유량(%)	위해성 평가 점수	위해성 등급	관리 방안
									<석면함유 건축자재의 잠재적인 손상 가능성이 낮은 상태> 1)비산성과 손상이 동시에 있는 경우 손상에 대한 보수 2)석면함유 건축자재 또는 설비에 대한 지속적인 유지관리 3) 석면함유 건축자재 또는 설비가 손상되었을 경우 즉시 보수 4)석면함유 건축자재를 인위적으로 손상시키지 않도록 함 5) 전기공사,배선공사등 건축물 유지보수 공사시 석면함유설비 또는 자재가 훼손되어 석면이 비산되지 않도록 작업수행
