# 동신초등학교(식생활관) 1층

\*건축물명 : 전주동신초등학교 (식생활관)  
 \*건축물소재지 : 전북 전주시 덕진구 우아9길 1  
 \*도면번호 : 14-08-13-01

\*석면조사기관 : (주)알파석면연구소

\*조사일자 : 2014.08.13.

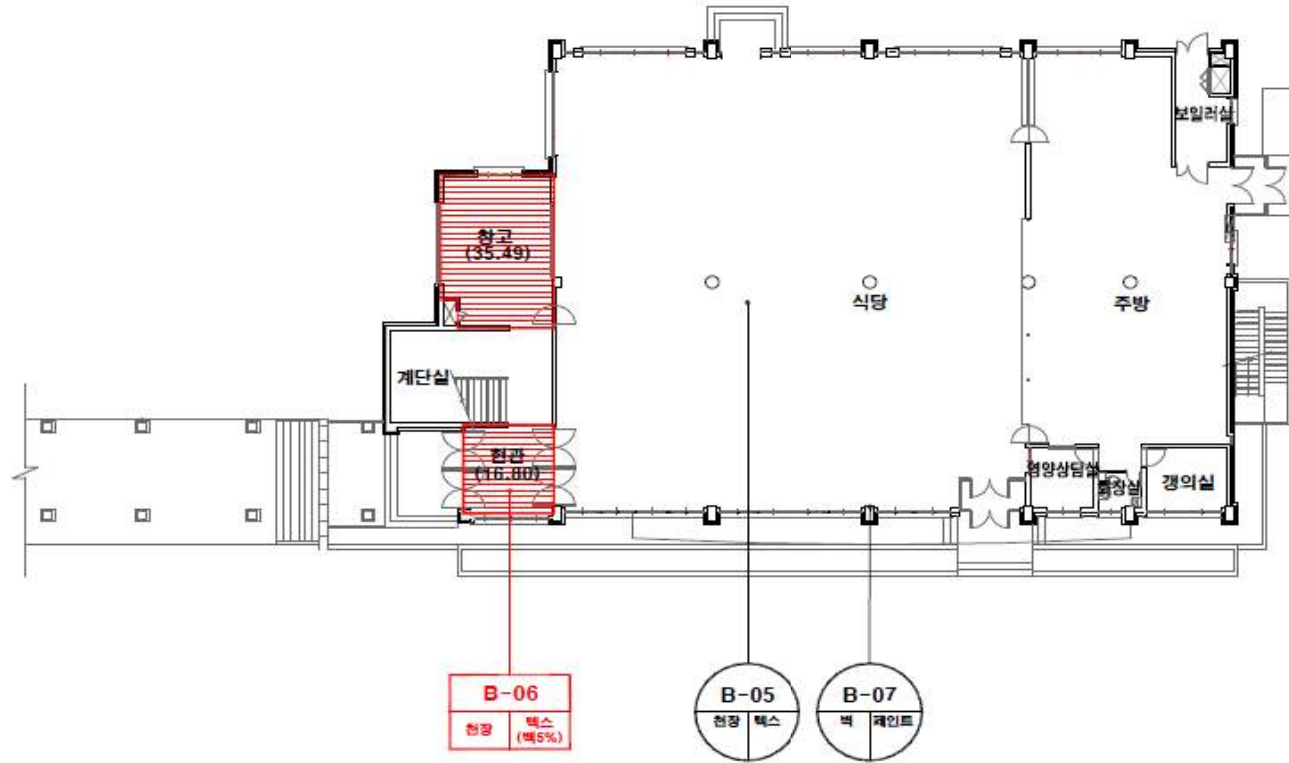
시료 번호	시료 채취 위치	건축 자재	동일 물질 구역	면적(m <sup>2</sup> ), 부피(m <sup>3</sup> ), 길이(m)	석면 종류	석면 함유량(%)	위해성 평가 점수	위해성 등급	관리 방안
B-06	1층 현관 천장	텍스	1층 현관, 창고 천장	52.29 m <sup>2</sup>	백석면	5%	7	낮음	<석면함유 건축자재의 잠재적인 손상 가능성이 낮은 상태> 1) 비산성과 손상이 동시에 있는 경우 손상에 대한 보수 2) 석면함유 건축자재 또는 설비에 대한 지속적인 유지관리 3) 석면함유 건축자재 또는 설비가 손상되었을 경우 즉시 보수 4) 석면함유 건축자재를 인위적으로 손상시키지 않도록 함 5) 전기공사, 배선공사등 건축물 유지보수 공사시 석면함유설비 또는 자재가 훼손되어 석면이 비산되지 않도록 작업수행

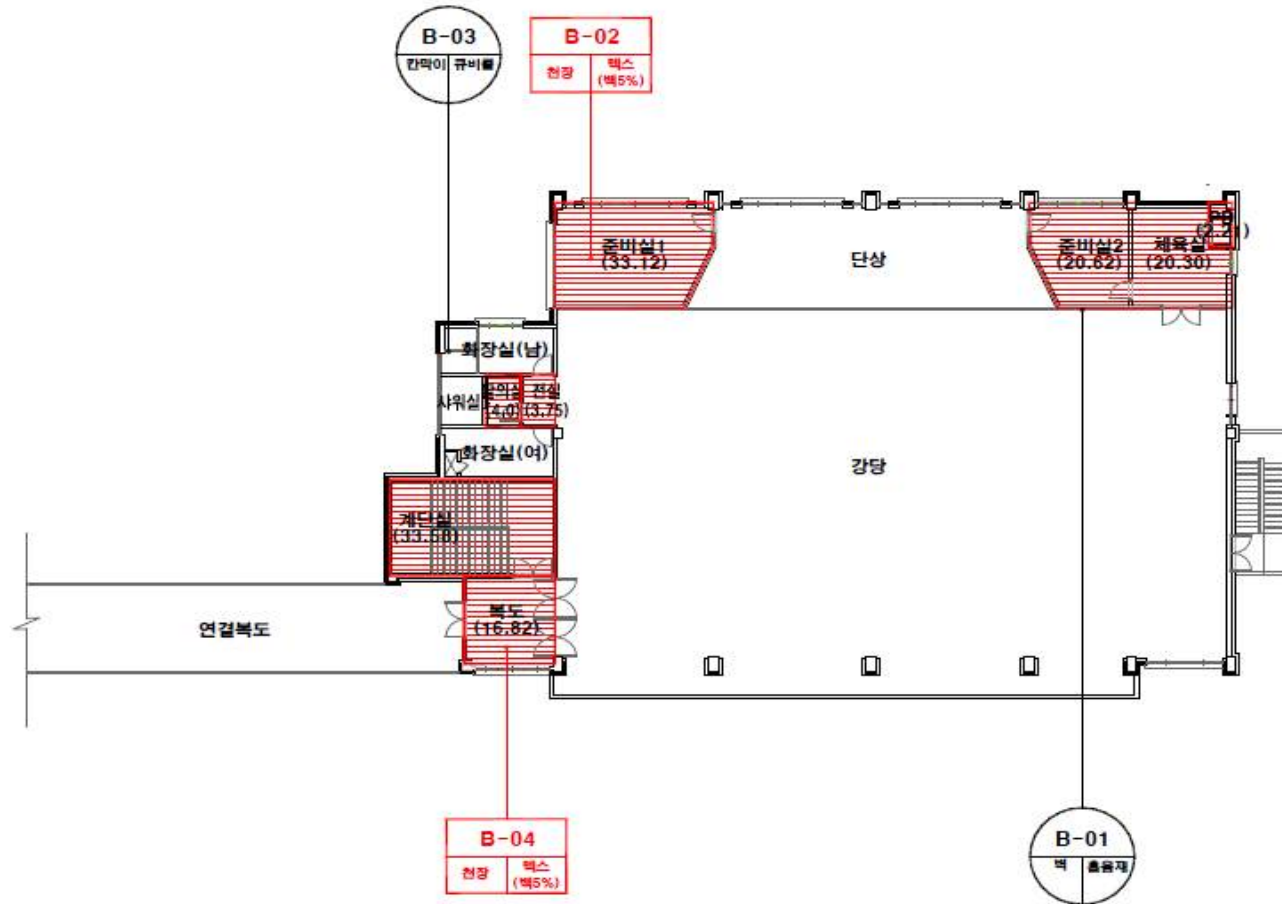
시료 번호	시료 채취 위치	건축 자재	동일 물질 구역	면적(m <sup>2</sup> ), 부피(m <sup>3</sup> ), 길이(m)	석면 종류	석면 함유량(%)	위해성 평가 점수	위해성 등급	관리 방안
B-02	2층 준비실1 천장	벽스	2층 준비실1, 준비실2, 체육실, PD, 팔의실, 전실 천장	84.0 m <sup>2</sup>	백석면	5%	5	낮음	<석면함유 건축자재의 잠재적인 손상 가능성이 낮은 상태> 1) 비산성과 손상이 동시에 있는 경우 손상에 대한 보수 2) 석면함유 건축자재 또는 설비에 대한 지속적인 유지관리 3) 석면함유 건축자재 또는 설비가 손상되었을 경우 즉시 보수 4) 석면함유 건축자재를 인위적으로 손상시키지 않도록 함 5) 전기공사, 배선공사 등 건축물 유지보수 공사시 석면함유설비 또는 자재가 훼손되어 석면이 비산되지 않도록 작업수행
B-04	2층 복도 천장	벽스	2층 복도, 계단실 천장	50.4 m <sup>2</sup>	백석면	5%	5	낮음
