# 동신초등학교(본관) 1층

- 건축물명: 전주동신초등학교 (본관)
- 건축물소재지: 전북 전주시 덕진구 우아9길 1
- 도면번호: 14-08-13-01
- 석면조사기관: (주)알파석면연구소
- 석면분석기관: (주)알파석면연구소
- 조사일자: 2014.08.13.

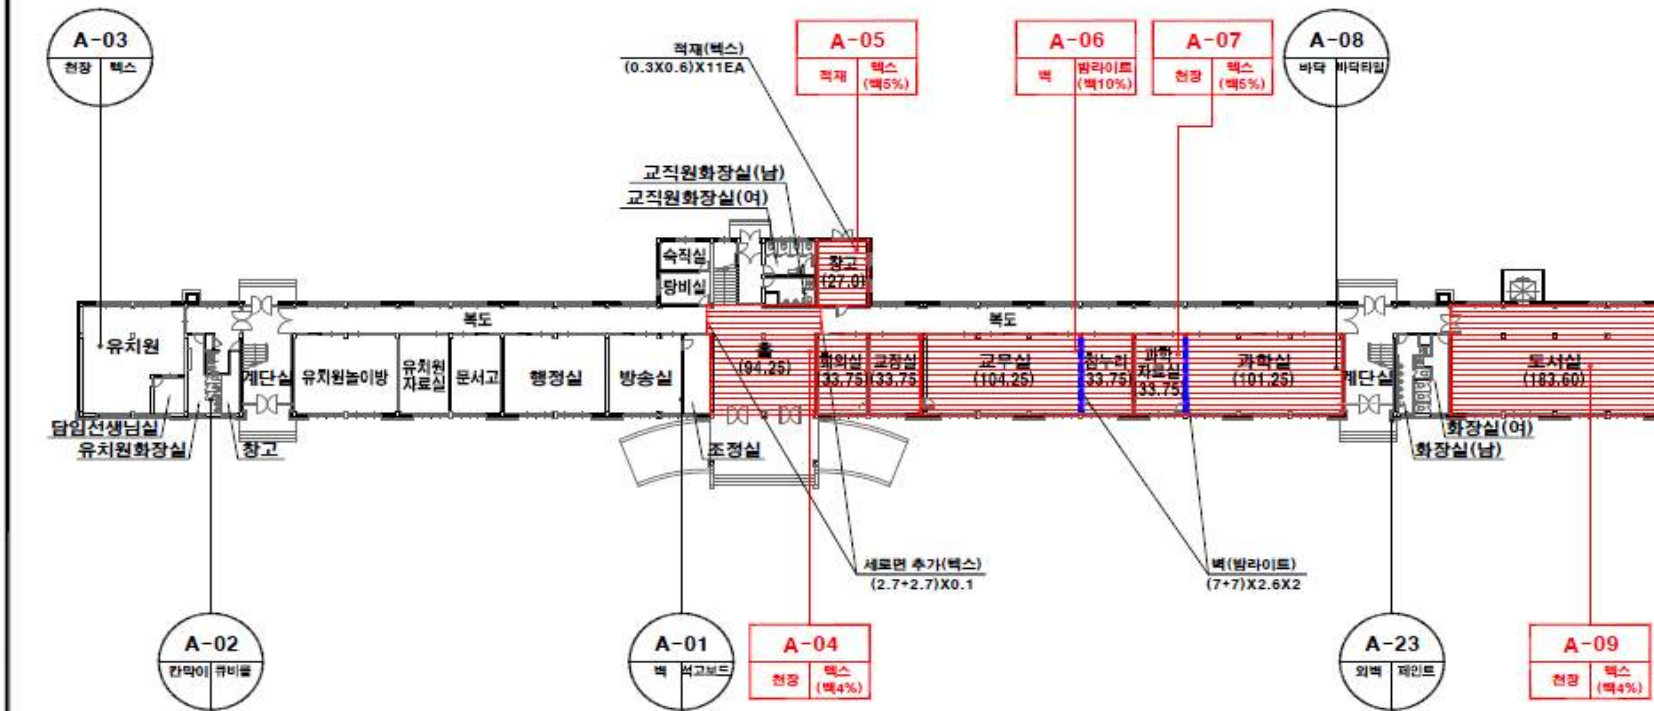
시료 번호	시료 채취 위치	건축 자재	동일 물질 구역	면적(m <sup>2</sup> ) , 부피(m <sup>3</sup> ) , 길이(m)	석면 종류	석면 함유량(%)	위해성 평가 점수	위해성 등급	관리 방안
A-04	1층 출 천장	텍 스	1층 출, 창고, 회의실, 교장실, 교무실, 참누리 천장	327.29 m <sup>2</sup>	백석면	4%	9	낮음	<석면함유 건축자재의 잠재적인 손상 가능성이 낮은 상태> 1) 비산성과 손상이 동시에 있는 경우 손상에 대한 보수 2) 석면함유 건축자재 또는 설비가 대한 지속적인 유지관리 3) 석면함유 건축자재 또는 설비가 손상되었을 경우 즉시 보수 4) 석면함유 건축자재를 인위적으로 손상시키지 않도록 함 5) 전기공사, 배선공사 등 건축물 유지보수 공사시 석면함유설비 또는 자재가 훼손되어 석면이 비산되지 않도록 작업수행
A-05	1층 창고 적재	텍 스	1층 창고 적재	1.98 m <sup>2</sup>	백석면	5%	2	낮음	
A-06	1층 참누리 벽	발라이트	1층 참누리, 과학자료실 벽	72.8 m <sup>2</sup>	백석면	10%	7	낮음	
A-07	1층 과학자료실 천장	텍 스	1층 과학자료실, 과학실 천장	135.0 m <sup>2</sup>	백석면	5%	7	낮음	
A-09	1층 도서실 천장	텍 스	1층 도서실 천장	183.60 m <sup>2</sup>	백석면	4%	8	낮음

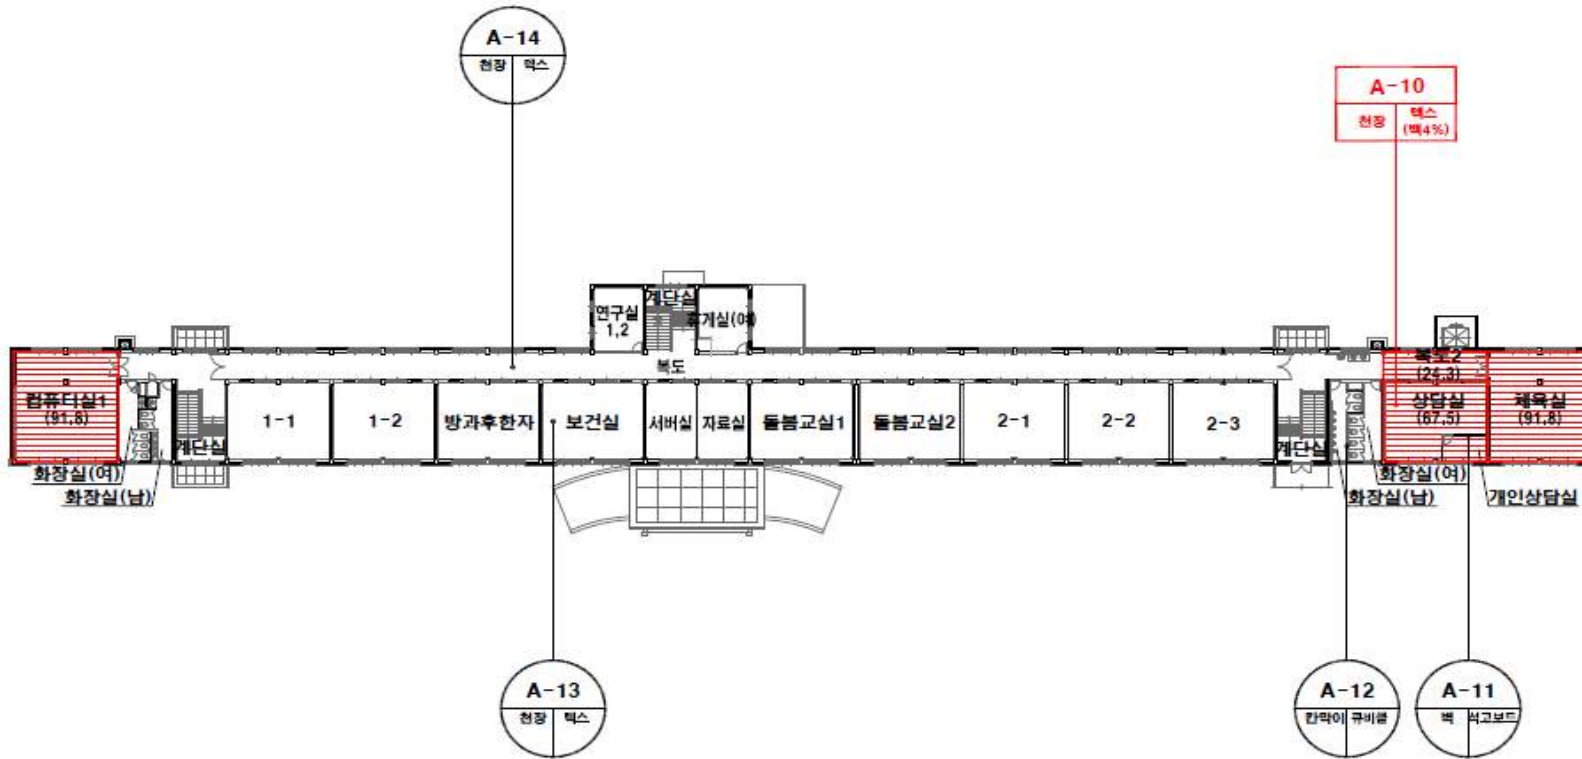
# 동신초등학교(본관) 2층

시료 번호	시료 채취 위치	건축 자재	동일 물질 구역	면적(m <sup>2</sup> ), 부피(m <sup>3</sup> ), 길이(m)	석면 종류	석면 함유량(%)	위해성 평가 점수	위해성 등급	관리 방안
A-10	2층 상담실 천장	텍스	2층 상담실, 체육실, 복도2, 컴퓨터실1 천장	275.4 m <sup>2</sup>	백석면	4%	8	낮음	<석면함유 건축자재의 잠재적인 손상 가능성이 낮은 상태> 1)비산성과 손상이 동시에 있는 경우 손상에 대한 보수 2)석면함유 건축자재 또는 설비에 대한 지속적인 유지관리 3) 석면함유 건축자재 또는 설비가 손상되었을 경우 즉시 보수 4)석면함유 건축자재를 인위적으로 손상시키지 않도록 함 5) 전기공사, 배선공사등 건축물 유지보수 공사시 석면함유설비 또는 자재가 훼손되어 석면이 비산되지 않도록 작업수행

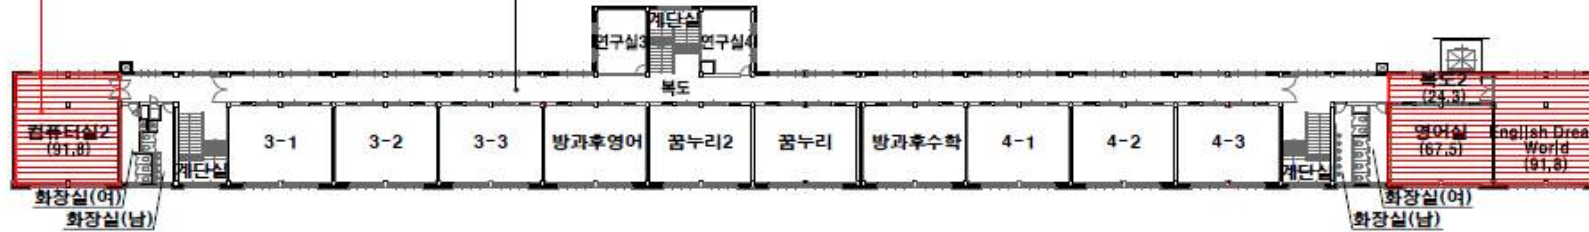
# 동신초등학교(본관) 3층

A-15  
천장 텍스  
(백4%)

시료 번호	시료 채취 위치	건축 자재	동일 물질 구역	면적(m <sup>2</sup> ) , 부피(m <sup>3</sup> ) , 길이(m)	석면 종류	석면 함유량(%)	위해성 평가 점수	위해성 등급	관리 방안
A-15	3층 컴퓨터실2 천장	텍스	3층 컴퓨터실2, 영어실, 복도2, English Dream World 천장	275.4 m <sup>2</sup>	백석면	4%	8	낮음	<석면함유 건축자재의 잠재적인 손상 가능성이 낮은 상태> 1)비산성과 손상이 동시에 있는 경우 손상에 대한 보수 2)석면함유 건축자재 또는 설비에 대한 지속적인 유지관리 3) 석면함유 건축자재 또는 설비가 손상되었을 경우 즉시 보수 4)석면함유 건축자재를 인위적으로 손상시키지 않도록 함 5) 전기공사, 배선공사등 건축물 유지보수 공사시 석면함유설비 또는 자재가 훼손되어 석면이 비산되지 않도록 작업수행

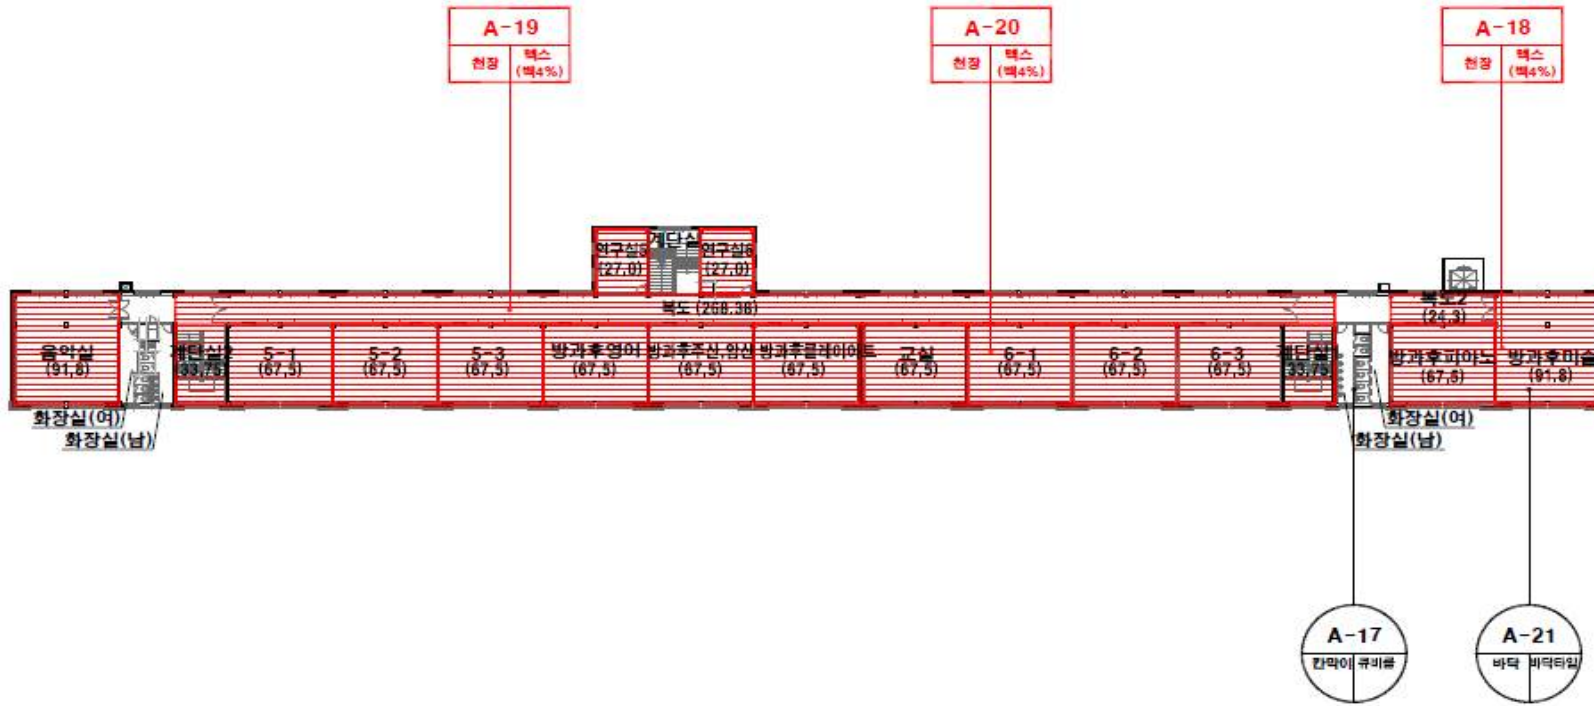
# 동신초등학교(본관) 4층

시료 번호	시료 채취 위치	건축 자재	동일 물질 구역	면적(m <sup>2</sup> ) , 부피(m <sup>3</sup> ) , 길이(m)	석면 종류	석면 함유량(%)	위해성 평가 점수	위해성 등급	관리 방안
A-18	4층 방과후미용 천장	벽 스	4층 방과후미용, 방과후피아노, 복도2, 음악실 천장	275.4 m <sup>2</sup>	백석면	4%	8	낮음	<석면함유 건축자재의 잠재적인 손상 가능성에 따른 상태> 1)비산성과 손상이 동시에 있는 경우 손상에 대한 보수 2)석면함유 건축자재 또는 설비에 대한 지속적인 유지관리 3) 석면함유 건축자재 또는 설비가 손상되었을 경우 즉시 보수 4)석면함유 건축자재를 인위적으로 손상시키지 않도록 함 5) 전기공사, 배선공사등 건축물 유지보수 공사시 석면함유설비 또는 자재가 훼손되어 석면이 비산되지 않도록 작업수행
A-19	4층 복도 천장	벽 스	4층 복도 천장	268.38 m <sup>2</sup>	백석면	4%	7	낮음	
A-20	4층 6-1 천장	벽 스	4층 6-1, 6-2, 6-3, 계단실1, 교실, 연구실6, 연구실5, 방과후클레이아트, 방과후주산, 암산, 방과후영어, 5-3, 5-2, 5-1, 계단실2 천장	796.5 m <sup>2</sup>	백석면	4%	8	낮음
