3-6 석면지도(본관 1층)

3-6 석면지도(본관 2층)

3-6 석면저도(다목적실)

3-6 석면지도(휴게실)

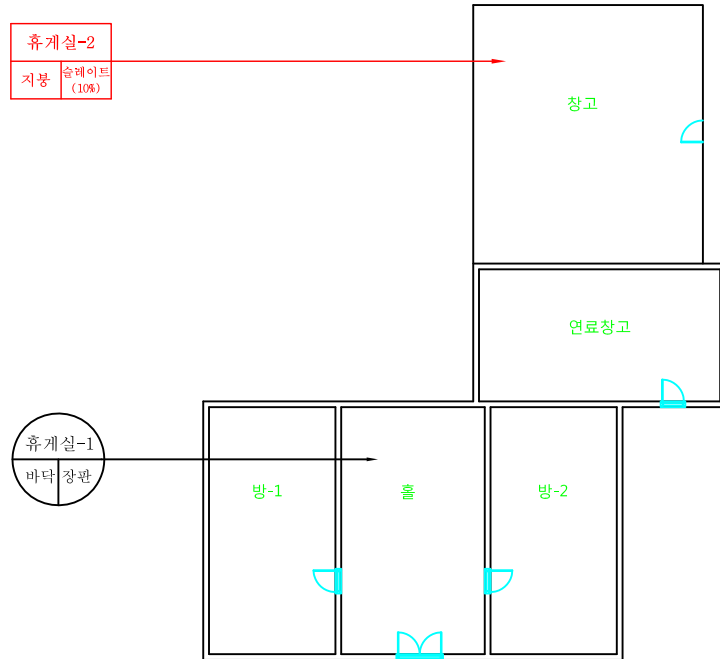
*슬레이트 겹이음 함증률 1.16(16%)

시료번호	시료채취 장소	건축자재	동일구역	면적(m ²)	석면종류	함유율(%)	위해성평가 점수/등급	관리방안	현장주소 (기관명)
									전북 무주군 적상면 여용로 269 (무주적상중학교)
2018년 1월 석면자재 제거								<석면함유 건축자재의 잠재적인 손상 가능성이 낮은 상태> 1)비산성과 손상이 동시에 있는 경우 손상에 대한 보수 2)석면함유 건축자재 또는 설비에 대한 지속적인 유지관리 3)석면함유 건축자재 또는 설비가 손상되었을 경우 즉시 보수 4)석면함유 건축자재를 인위적으로 손상시키지 않도록 함 5)전기공사, 배선공사 등 건축물 유지보수 공사시 석면함유설비 또는 자재가 훼손되어 석면이 비산되지 않도록 작업수행	도면번호
									14-09-23-01
									조사일자
									2014. 09. 23
									조사기관
									석면스토리(주)
