현장주소 (기관명)	전북 무주군 적상면 삼가로 16 (무주적상초등학교)
도면번호	14-09-23-01
조사일자	2014. 09. 23
조사기관	서면초등학교(주)

3-6 석면지도(사택 1)

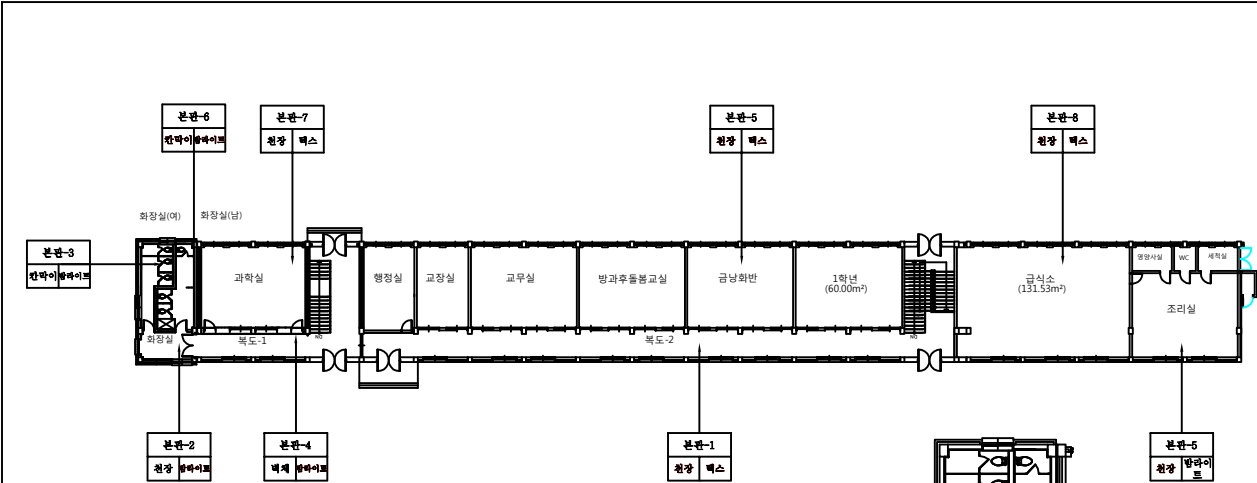
시료번호	시료채취 장소	건축자재	동일구역	면적(㎡)	석면종류	함유율(%)	위해성평가 점수/등급
본관-1	복도-2 천장	텍스	-	석면불검출	-	-	-
본관-2	화장실 천장	발라이트	-	석면불검출	-	-	-
본관-3	화장실(여) 칸막이	발라이트	-	석면불검출	-	-	-
본관-4	과학실 벽체	발라이트	-	석면불검출	-	-	-
본관-5	조리실 천장	발라이트	-	석면불검출	-	-	-
본관-6	화장실(남) 칸막이	발라이트	-	석면불검출	-	-	-
본관-7	과학실 천장	텍스	-	석면불검출	-	-	-
본관-8	급식소 천장	텍스	-	석면불검출	-	-	-

<석면함유 건축자재의 잠재적인 손상 가능성이 낮은 상태>
 1)비산성과 손상이 동시에 있는 경우 손상에 대한 보수
 2)석면함유 건축자재 또는 설비가 대한 지속적인 유지관리
 3)석면함유 건축자재 또는 설비가 손상되었을 경우 즉시 보수
 4)석면함유 건축자재를 인위적으로 손상시키지 않도록 함
 5)전기공사, 배선공사 등 건축물 유지보수 공사시 석면함유설비 또는 가재가 훼손되지 않도록 주의하여 작업하도록 함

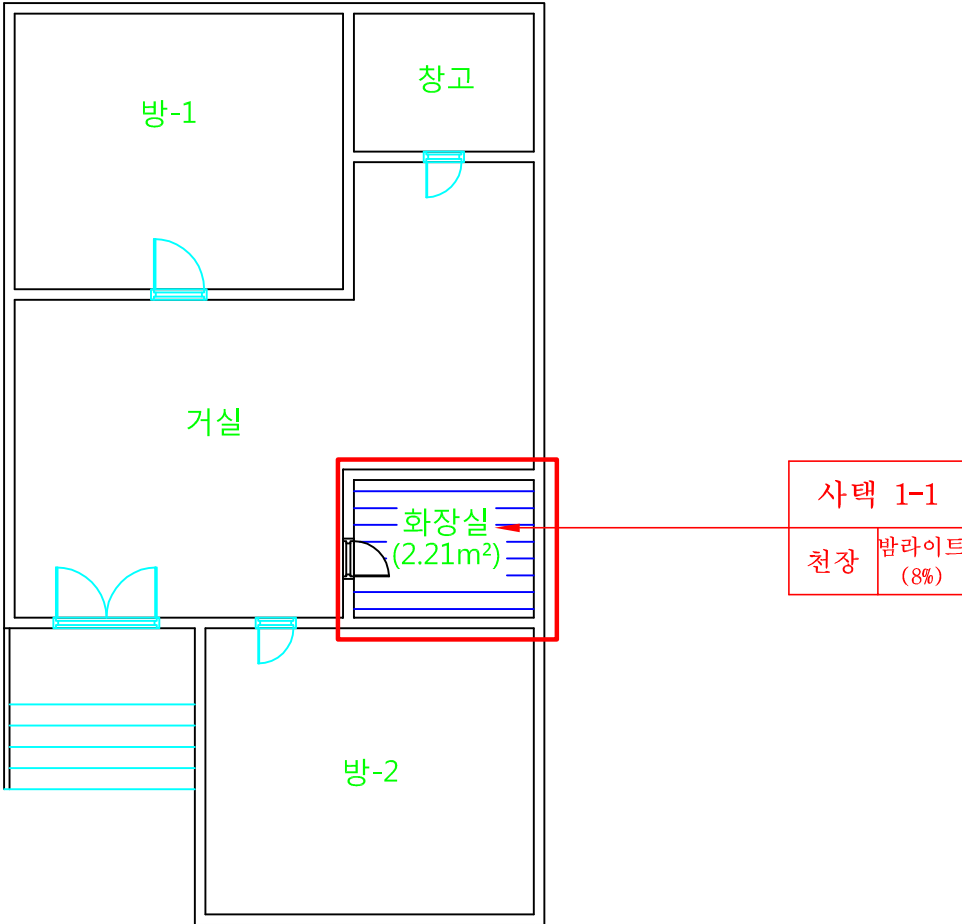
시료번호	시료채취 장소	건축자재	동일구역	면적(m ²)	석면종류	함유율(%)	위해성평가 점수/등급	관리방안	현장주소 (기관명)	전북 무주군 적상면 삼가로 16 (무주적상초등학교)
사택 1-1	화장실 천장	밤라이트	-	2.21m ²	백석면	8(%)	5(낮음)	<석면함유 건축자재의 잠재적인 손상 가능성이 낮은 상태> 1)비산성과 손상이 동시에 있는 경우 손상에 대한 보수 2)석면함유 건축자재 또는 설비에 대한 지속적인 유지관리 3)석면함유 건축자재 또는 설비가 손상되었을 경우 즉시 보수 4)석면함유 건축자재를 인위적으로 손상시키지 않도록 함 5)전기공사, 배선공사 등 건축물 유지보수 공사시 석면함유설비 또는 자재가 훼손되어 석면이 비산되지 않도록 작업수행	도면번호	14-09-23-01
									조사일자	2014. 09. 23
									조사기관	석면스토리(주)
