# 정읍초등학교 지하층

\* 건축물명 : 정읍초등학교

\* 조사일자 : 2014.08.20

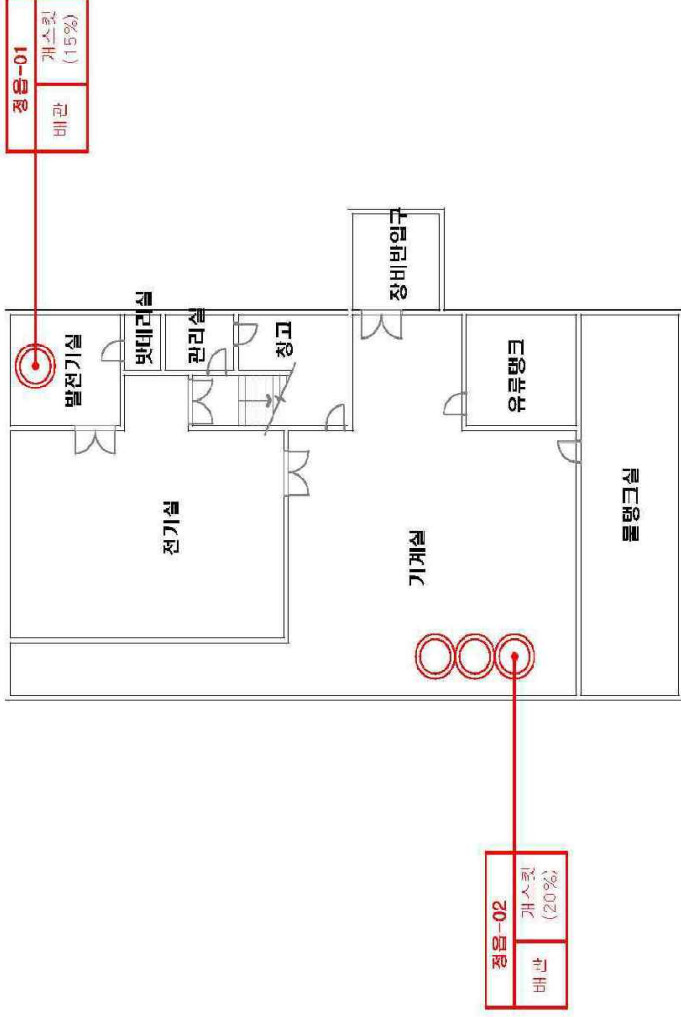
시료번호	시료채취 위치	건축자재	등일물질 구역	면적 ㎡	석면 종류	석면함유율 (%)	위해성 평가점수	위해성 등급	관리방안
정읍-01 정읍-02	배관	개스킷	발전기실, 기계실	0.4	백색면	15~20(%)	5	낮음	<p>&lt;석면함유 건축자재의 잠재적인 손상 가능성이 낮은 상태&gt;</p> <ol style="list-style-type: none"> <li>1) 비산성과 손상이 동시에 있는 경우 손상에 대한 보수</li> <li>2) 석면함유 건축자재 또는 설비에 대한 지속적인 유지 관리</li> <li>3) 석면함유 건축자재 또는 설비가 손상되었을 경우 즉시 보수</li> <li>4) 석면함유 건축자재를 인위적으로 손상시키지 않도록 함</li> <li>5) 전기공사, 배선공사를 건축물 유지보수 공사시 석면함유설비 또는 자재가 훼손되어 석면이 비산되지 않도록 작업수행</li> </ol>

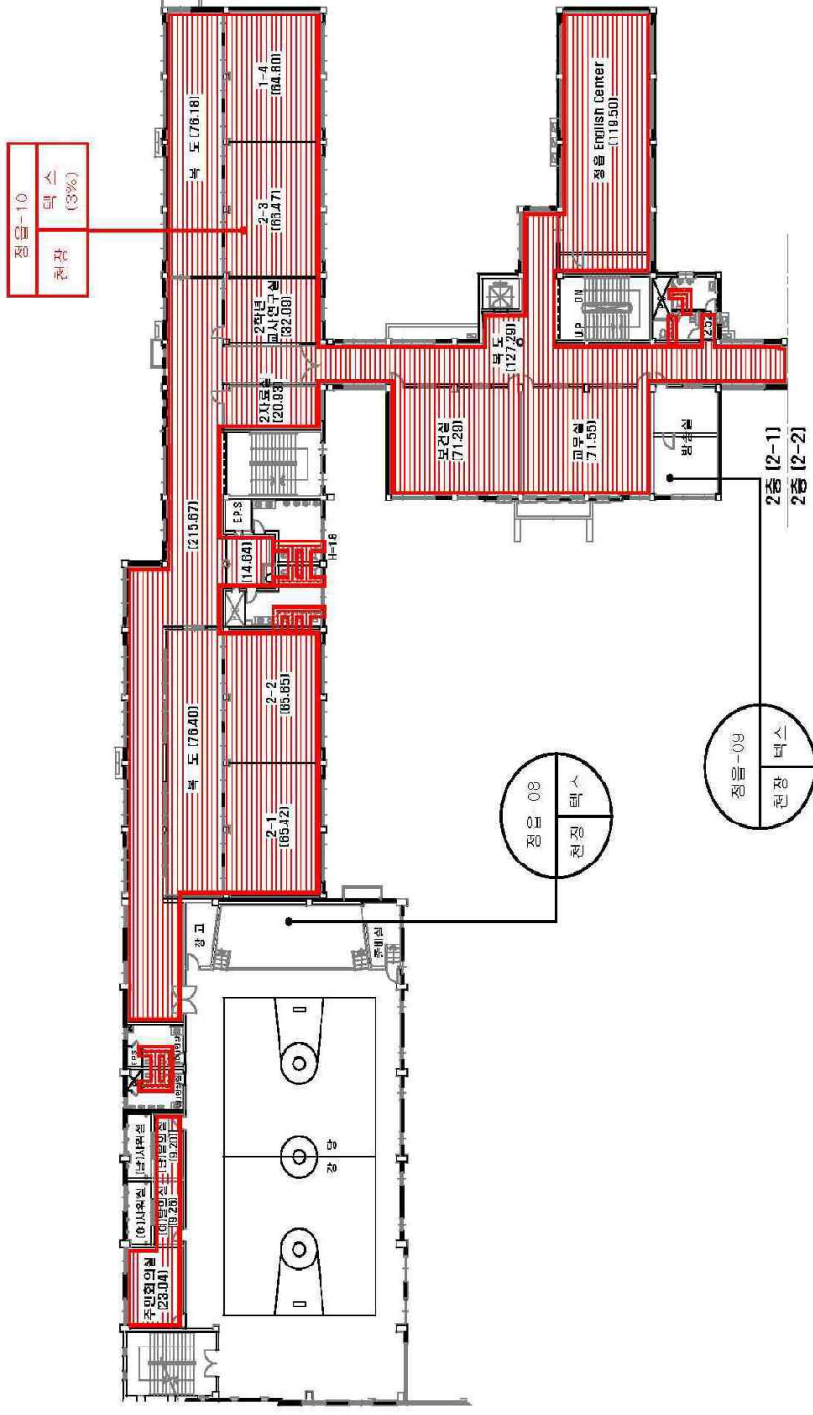
# 정음초등학교 2층 [2-1]

시료번호	시료채취 위치	건축자재	동일물질 구역	면적 (㎡)	석면 함유율 (%)	위해성 평가점수	위해성 등급
정음-10	천장	타일	2-3반, 주면회의실, 자원실, 방음회의실, 복도 2-1반, 2-2반, 화장실, 전선교사연구실, 2학년 교사연구실, 보건실, 교무실, 복도, 정음 English Center, 화장실전실	1,131.90	3(%)	9	낮음

<석면함유 건축자재의 잠재적인 손상 가능성이 낮은 상태>  
 1) 비산성과 손상이 동시에 있는 경우 손상에 대한 보수  
 2) 석면함유 건축자재 또는 설비에 대한 지속적인 유지 관리  
 3) 석면함유 건축자재 또는 설비가 손상되었을 경우 즉시 보수  
 4) 석면함유 건축자재를 인위적으로 손상시키지 않도록 함  
 5) 전기공사, 배선공사는 건축물 유지보수 공사시 석면함유설비 또는 자재가 훼손되어 석면이 비산되지 않도록 작업수행

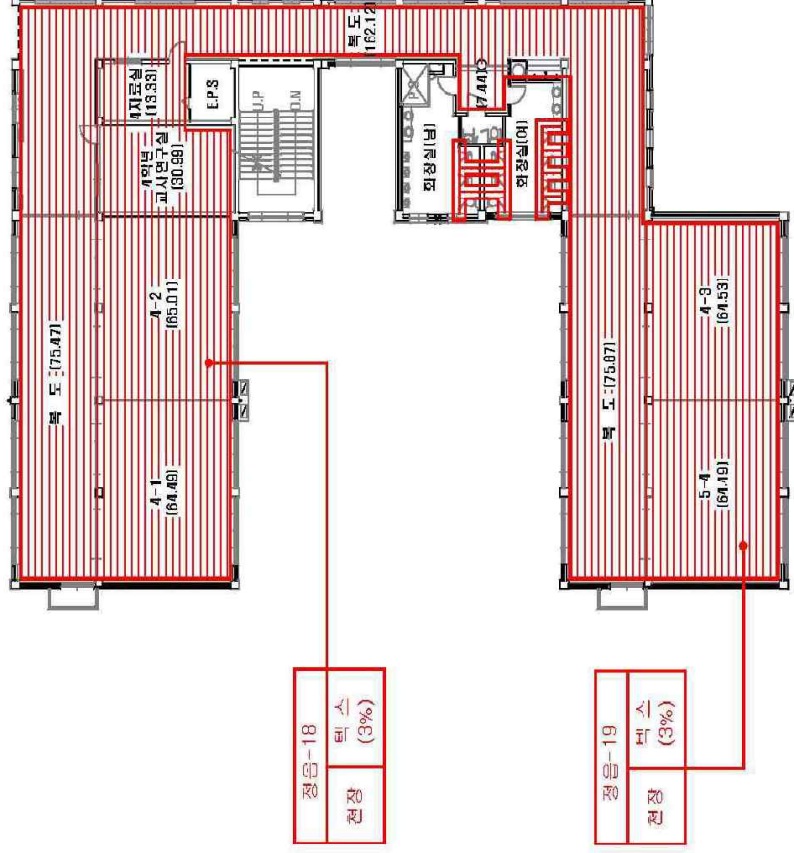
# 정음초등학교 3층 [3-2]

정음-18  
백스  
(3%)

정음-19  
백스  
(3%)

시료번호	시료채취 위치	건축자재	동일물질 구역	면적 ㎡	석면함유율 (%)	위해성 평가점수	위해성 등급	관리방안
정음-18 정음-19	천장	백스	4-1반, 4-2반, 복도, 4학년 교사연구실, 4자료실, 복도, 화장실전실, 복도, 5 4반, 4 3반	621.59	3(%)	9	낮음	<석면함유 건축자재의 잠재적인 손상 가능성이 낮은 상태> 1) 비산성과 손상이 동시에 있는 경우 손상에 대한 보수 2) 석면함유 건축자재 또는 설비에 대한 지속적인 유지 관리 3) 석면함유 건축자재 또는 설비가 손상되었을 경우 즉시 보수 4) 석면함유 건축자재를 인위적으로 손상시키지 않도록 함 5) 전기공사, 배선공사는 건축물 유지보수 공사시 석면함유설비 또는 자재가 훼손되어 석면이 비산되지 않도록 작업수행
