정읍초등학교 지하층

- * 건축물명 : 정읍초등학교
- * 건축물 소재지 : 전북 정읍시 마곡로 33
- * 해당층 : 지하층
- * 도면번호 : 14-08-20-01
- * 도면축척 :
- * 석면조사기관 : (주)대한석면환경연구소
- * 석면분석기관 : (주)대한석면환경연구소
- * 조사일자 : 2014.08.20

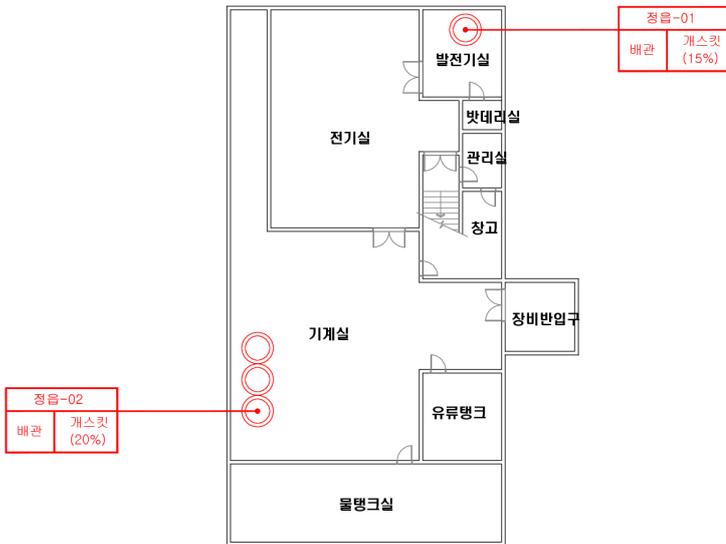
시료번호	시료채취 위치	건축자재	동일물질 구역	면적 부피 길이	석면 종류	석면함유율 (%)	위해성 평가점수	위해성 등급	관리방안
정읍-01 정읍-02	배관	개스킷	발전기실, 기계실	0.4	백석면	15~20(%)	5	낮음	<석면함유 건축자재의 잠재적인 손상 가능성이 낮은 상태> 1) 비산성과 손상이 동시에 있는 경우 손상에 대한 보수 2) 석면함유 건축자재 또는 설비에 대한 지속적인 유지 관리 3) 석면함유 건축자재 또는 설비가 손상되었을 경우 즉시 보수 4) 석면함유 건축자재를 인위적으로 손상시키지 않도록 함 5) 전기공사, 배선공사 등 건축물 유지보수 공사시 석면함유설비 또는 자재가 훼손되어 석면이 비산되지 않도록 작업수행

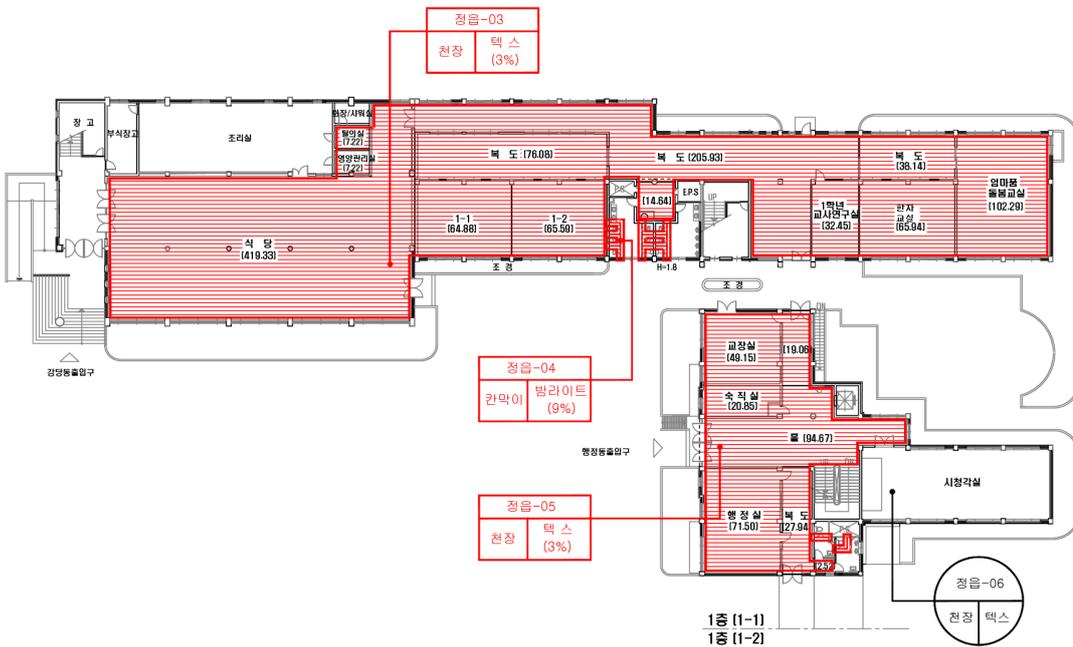
정읍초등학교 1층 (1-1)

시료번호	시료채취 위치	건축자재	동일물질 구역	면적 부피 길이	석면 유형	석면함유율 (%)	위해성 평가점수	위해성 등급	관리방안
정읍-03 정읍-05	천장	텍스	식당, 영안관리실, 방위실, 복도, 홀, 1-1, 1-2, 화장실, 천장 2곳, 1학년 교사연구실, 음악실, 동별교실, 교장실, 축적실, 행정실	1,385.40	백석면	3%	9	낮음	<석면함유 건축자재의 잠재적인 손상 가능성이 낮은 상태> 1) 비산성과 손상이 동시에 있는 경우 손상에 대한 보수 2) 석면함유 건축자재 또는 설비에 대한 지속적인 유지 관리 3) 석면함유 건축자재 또는 설비가 손상되었을 경우 즉시 보수 4) 석면함유 건축자재를 인위적으로 손상시키지 않도록 함 5) 전기공사, 배선공사 등 건축을 유지보수 공사시 석면함유설비 또는 자재가 훼손되어 석면이 비산되지 않도록 작업수행
정읍-04	칸막이	방라이트	강원동 남녀화장실, 행정동 화장실, 고학년동 남녀화장실	71.46	백석면	9%	8	낮음	
정읍-05	천장	텍스	행정실, 축적실, 방위실		백석면	3%	9	낮음

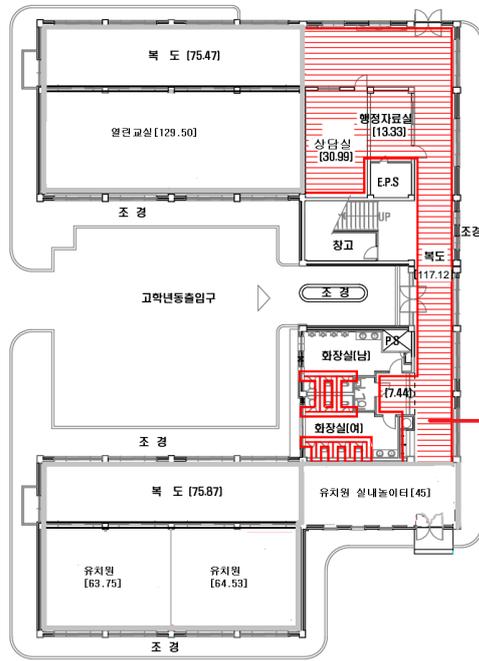
정읍초등학교 1층 (1-2)

정읍-07
천장 텍스 (3%)

시료번호	시료채취 위치	건축자재	해당물질 구역	면적 부피 길이	석면 함유율	석면함유율 (%)	위해성 평가점수	위해성 등급	관리방안
정읍-07	천장	텍스	상 행정자료실, 책도 행정자료실, 환경실전실	168.8	백석면	3(%)	9	낮음	<석면함유 건축자재의 잠재적인 손상 가능성이 낮은 상태> 1) 비산성과 손상이 동시에 있는 경우 손상에 대한 보수 2) 석면함유 건축자재 또는 설비에 대한 지속적인 유지 관리 3) 석면함유 건축자재 또는 설비가 손상되었을 경우 즉시 보수 4) 석면함유 건축자재를 인위적으로 손상시키지 않도록 함 5) 전기공사, 배선공사 등 건축물 유지보수 공사시 석면함유설비 또는 자재가 훼손되어 석면이 비산되지 않도록 작업수행

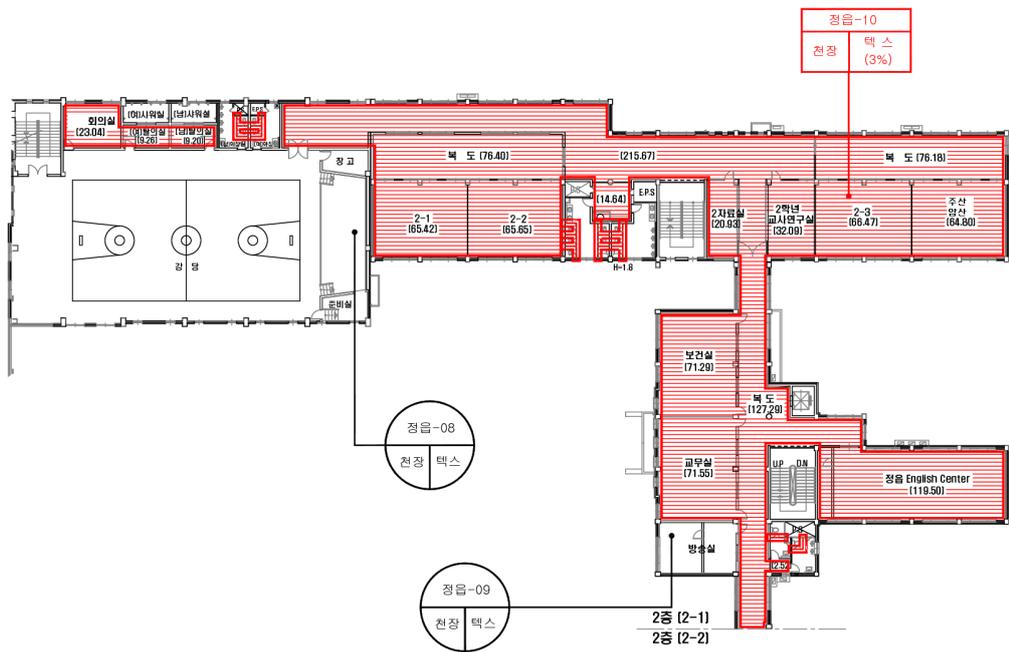
정읍초등학교 2층 (2-1)

시료번호	시료채취 위치	건축자재	동일물질 구역	면적 부피 길이	석면 종류	석면함유율 (%)	위해성 평가점수	위해성 등급	비고
정읍-10	천장	텍스	2-3반, 주인의의실, 여탈의실, 담뭍의실, 복도, 2-1반, 2-2반, 화장실전실, 2차료실, 2학년 교사연구실, 주상실선, 복도, 보건실, 교무실, 복도, 정읍English Center, 화장실전실	1,131.90	백석면	3(%)	9	낮음	<석면함유 건축자재의 잠재적인 손상 가능성이 낮은 상태> 1) 비산성과 손상이 동시에 있는 경우 손상에 대한 보수 2) 석면함유 건축자재 또는 설비에 대한 지속적인 유지 관리 3) 석면함유 건축자재 또는 설비가 손상되었을 경우 즉시 보수 4) 석면함유 건축자재를 인위적으로 손상시키지 않도록 함 5) 전기공사, 배선공사 등 건축을 유지보수 공사시 석면함유설비 또는 자재가 훼손되어 석면이 비산되지 않도록 작업수행

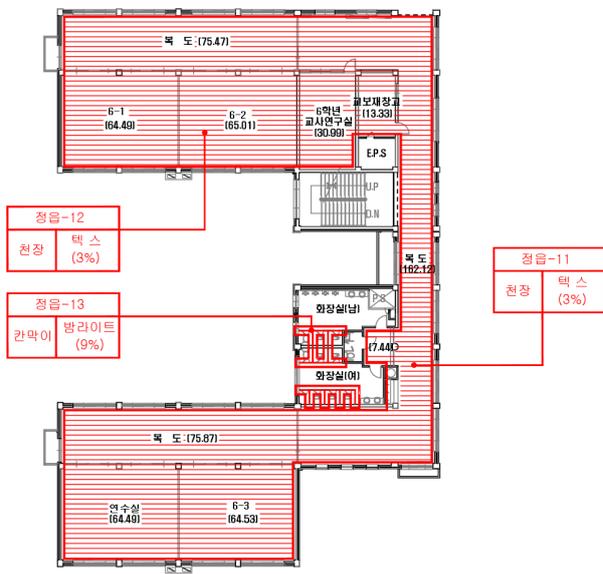
정읍초등학교 2층 (2-2)

시료번호	시료채취 위치	건축자재	동일물질 구역	면적 부피 길이	석면 함유율	석면함유율 (%)	위해성 평가점수	위해성 등급	관리방안
정읍-11 정읍-12	천장	텍스	6-1, 6-2, 6-3반, 6학년 교사연구실, 교보재창고, 화장실전실, 연수실, 복도	621.59	백석면	3(%)	9	낮음	<석면함유 건축자재의 잠재적인 손상 가능성이 낮은 상태> 1) 비산성과 손상이 동시에 있는 경우 손상에 대한 보수 2) 석면함유 건축자재 또는 설비에 대한 지속적인 유지 관리 3) 석면함유 건축자재 또는 설비가 손상되었을 경우 즉시 보수 4) 석면함유 건축자재를 인위적으로 손상시키지 않도록 함 5) 전기공사, 배선공사 등 건축을 유지보수 공사시 석면함유설비 또는 자재가 훼손되어 석면이 비산되지 않도록 작업수행
정읍-13	칸막이	방라이트	강당등 남녀화장실, 행정동 화장실, 교학반등 남녀화장실	85.86	백석면	9(%)	8	낮음

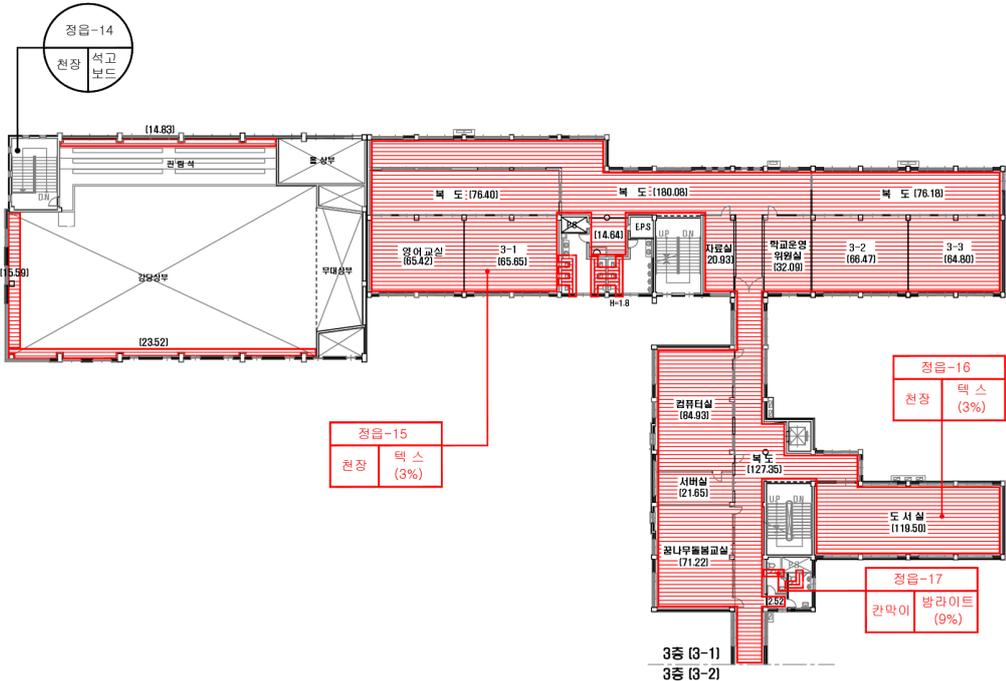
정읍초등학교 3층 (3-1)

시료번호	시료채취 위치	건축자재	동일물질 구역	면적 부피 길이	석면 함유율	석면함유율 (%)	위해성 평가점수	위해성 등급	관리방안
정읍-15 정읍-16	천장	텍스	복도, 3-1, 3-2반, 자습실, 환경실(정읍-15), 복도, 3-3반, 학교운영위원회실, 컴퓨터실, 관니무동봉교실, 도서실, 환경실(정읍-16), 3층 관리실, 3층화장실, 열매교실	1,143.77	백석면	3(%)	9	낮음	<석면함유 건축자재의 잠재적인 손상 가능성이 낮은 상태> 1) 비산성과 손상이 동시에 있는 경우 손상에 대한 보수 2) 석면함유 건축자재 또는 설비에 대한 지속적인 유지 관리 3) 석면함유 건축자재 또는 설비가 손상되었을 경우 즉시 보수 4) 석면함유 건축자재를 인위적으로 손상시키지 않도록 함 5) 전기공사, 배선공사 등 건축을 유지보수 공사시 석면함유설비 또는 자재가 훼손되어 석면이 비산되지 않도록 작업수행
정읍-17	칸막이	방라이트	관니무동봉교실	71.46	백석면	9(%)	8	낮음

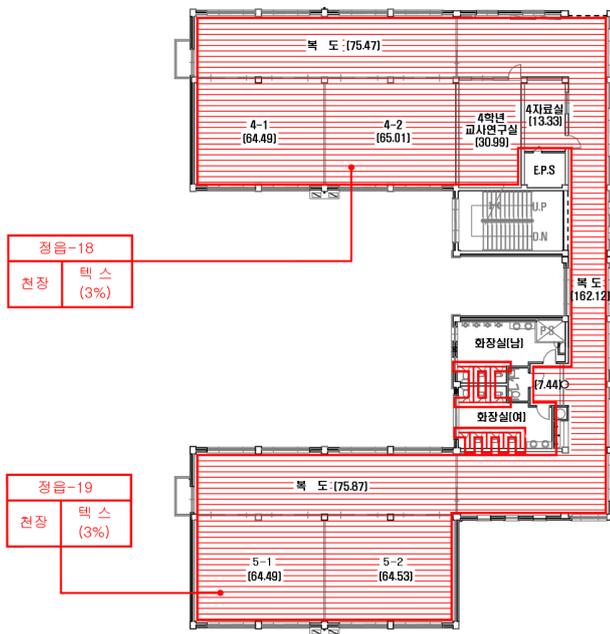
정읍초등학교 3층 (3-2)

시료번호	시료채취 위치	건축자재	동일물질 구역	면적 부피 길이	석면 종류	석면함유율 (%)	위해성 평가점수	위해성 등급	관리방안
정읍-18 정읍-19	천장	텍스	4-1반, 4-2반, 복도, 4학년 교시연구실, 4자료실, 복도, 화장실전실, 복도, 5-1, 5-2반	621.59	백석면	3(%)	9	낮음	<석면함유 건축자재의 잠재적인 손상 가능성이 낮은 상태> 1) 비산성과 손상이 동시에 있는 경우 손상에 대한 보수 2) 석면함유 건축자재 또는 설비에 대한 지속적인 유지 관리 3) 석면함유 건축자재 또는 설비가 손상되었을 경우 즉시 보수 4) 석면함유 건축자재를 인위적으로 손상시키지 않도록 함 5) 전기공사, 배선공사 등 건축을 유지보수 공사시 석면함유설비 또는 자재가 훼손되어 석면이 비산되지 않도록 작업수행

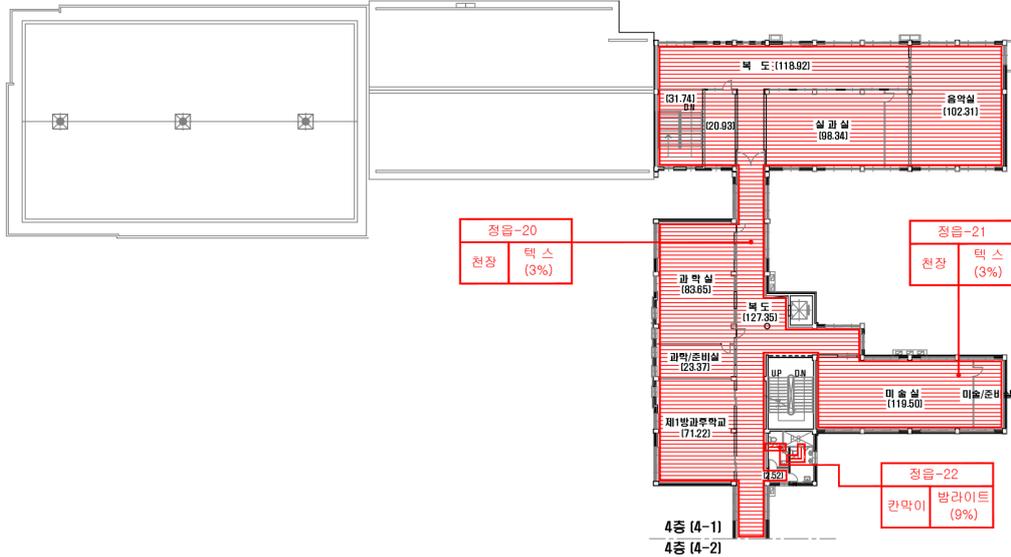
정읍초등학교 4층 (4-1)

시료번호	시료채취 위치	건축자재	동일물질 구역	면적 부피 길이	석면 유형	석면함유율 (%)	위해성 평가점수	위해성 등급	관리방안
정읍-20	천장	텍스	음악실, 복도, 선과실, 계단실, 복도, 과학실, 과학/준비실, 제1방과수학교, 동장실, 미술실, 과학영유개실, 복도, 계단실	955.46	백석면	3(%)	9	낮음	<석면함유 건축자재의 잠재적인 손상 가능성이 낮은 상태> 1) 비산성과 손상이 동시에 있는 경우 손상에 대한 보수 2) 석면함유 건축자재 또는 설비에 대한 지속적인 유지 관리 3) 석면함유 건축자재 또는 설비가 손상되었을 경우 즉시 보수 4) 석면함유 건축자재를 인위적으로 손상시키지 않도록 함 5) 전기공사, 배선공사 등 건축을 유지보수 공사시 석면함유설비 또는 자재가 훼손되어 석면이 비산되지 않도록 작업수행
정읍-21	천장	텍스							
정읍-22	칸막이	방라이트	행정동 화장실	6.12	백석면	9(%)	8	낮음

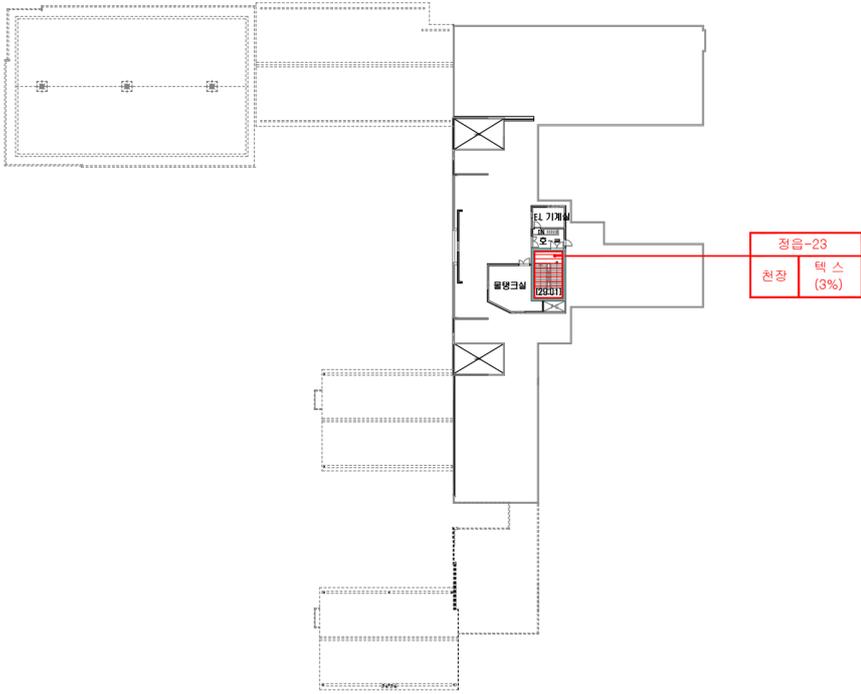
정읍초등학교 옥탑층

시료번호	시료채취 위치	건축자재	동일물질 구역	면적 부피 길이	석면 함유율 (%)	위해성 평가점수	위해성 등급	관리방안
정읍-23	천장	텍스	계단실	29.01	3(%)	3	낮 음	<석면함유 건축자재의 잠재적인 손상 가능성이 낮은 상태> 1) 비산성과 손상이 동시에 있는 경우 손상에 대한 보수 2) 석면함유 건축자재 또는 설비에 대한 지속적인 유지 관리 3) 석면함유 건축자재 또는 설비가 손상되었을 경우 즉시 보수 4) 석면함유 건축자재를 인위적으로 손상시키지 않도록 함 5) 전기공사, 배선공사 등 건축물 유지보수 공사시 석면함유설비 또는 자재가 훼손되어 석면이 비산되지 않도록 작업수행
