# 정읍고등학교 1동(본관동) 4층

\* 건축물명:정읍고 본관동

\* 도면번호 : 14-03-01-04  
\* 도면축척 :

\* 조사일자 : 2014.03.14

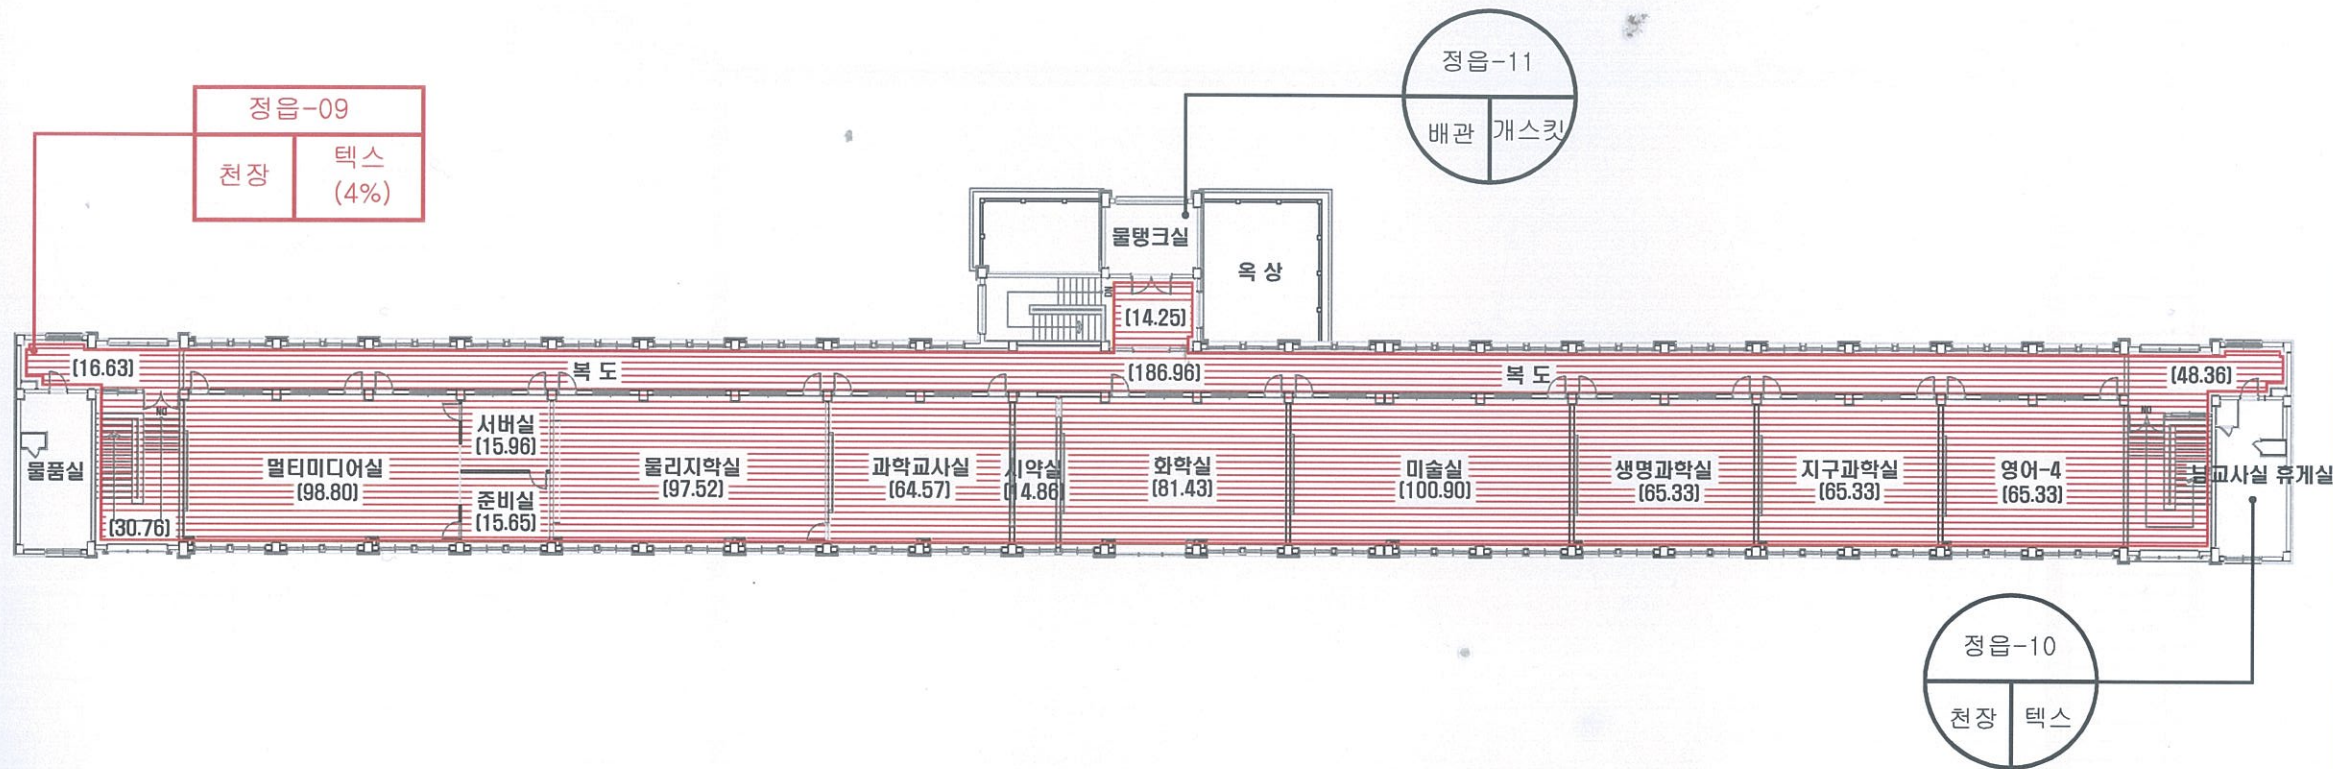
시료번호	시료채취 위치	건축자재	동일물질 구역	면적 부피 길이	석면 종류	석면함유율 (%)	위해성 평가점수	위해성 등급	관리방안
정읍-09	천장	텍스	4층 전실 (물품실, 물탱크실, 남교사 휴게실, 계단실 일부 제외)	982.64	백석면	4(%)	9	낮음	<석면함유 건축자재의 잠재적인 손상 가능성이 낮은 상태> 1) 비산성과 손상이 동시에 있는 경우 손상에 대한 보수 2) 석면함유 건축자재 또는 설비에 대한 지속적인 유지 관리 3) 석면함유 건축자재 또는 설비가 손상되었을 경우 즉시 보수 4) 석면함유 건축자재를 인위적으로 손상시키지 않도록 함 5) 전기공사, 배선공사 등 건축물 유지보수 공사시 석면함유설비 또는 자재가 훼손되어 석면이 비산되지 않도록 작업수행
