정읍고등학교 2동(명지관B) 옥탑층

* 건축물명: 정읍고 명지관B

* 조사일자 : 2014.03.14

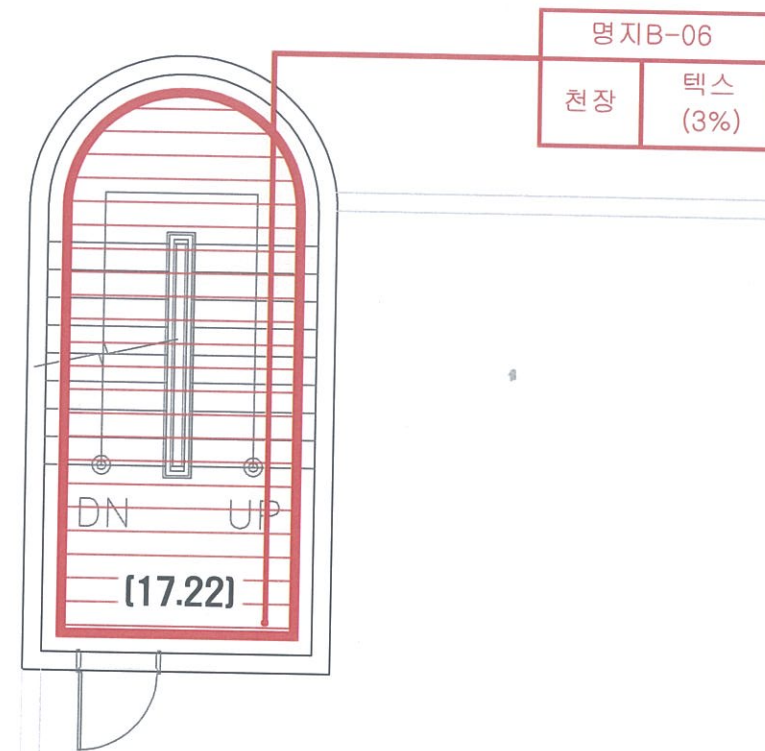
시료번호	시료채취 위치	건축자재	동일물질 구역	면적 부피 길이	석면 종류	석면함유율 (%)	위해성 평가점수	위해성 등급	관리방안
명지B-06	천장	텍스	계단실	17.22	백석면	3(%)	4	낮음	<석면함유 건축자재의 잠재적인 손상 가능성이 낮은 상태> 1) 비산성과 손상이 동시에 있는 경우 손상에 대한 보수 2) 석면함유 건축자재 또는 설비에 대한 지속적인 유지 관리 3) 석면함유 건축자재 또는 설비가 손상되었을 경우 즉시 보수 4) 석면함유 건축자재를 인위적으로 손상시키지 않도록 함 5) 전기공사, 배선공사 등 건축물 유지보수 공사시 석면함유설비 또는 자재가 훼손되어 석면이 비산되지 않도록 작업수행

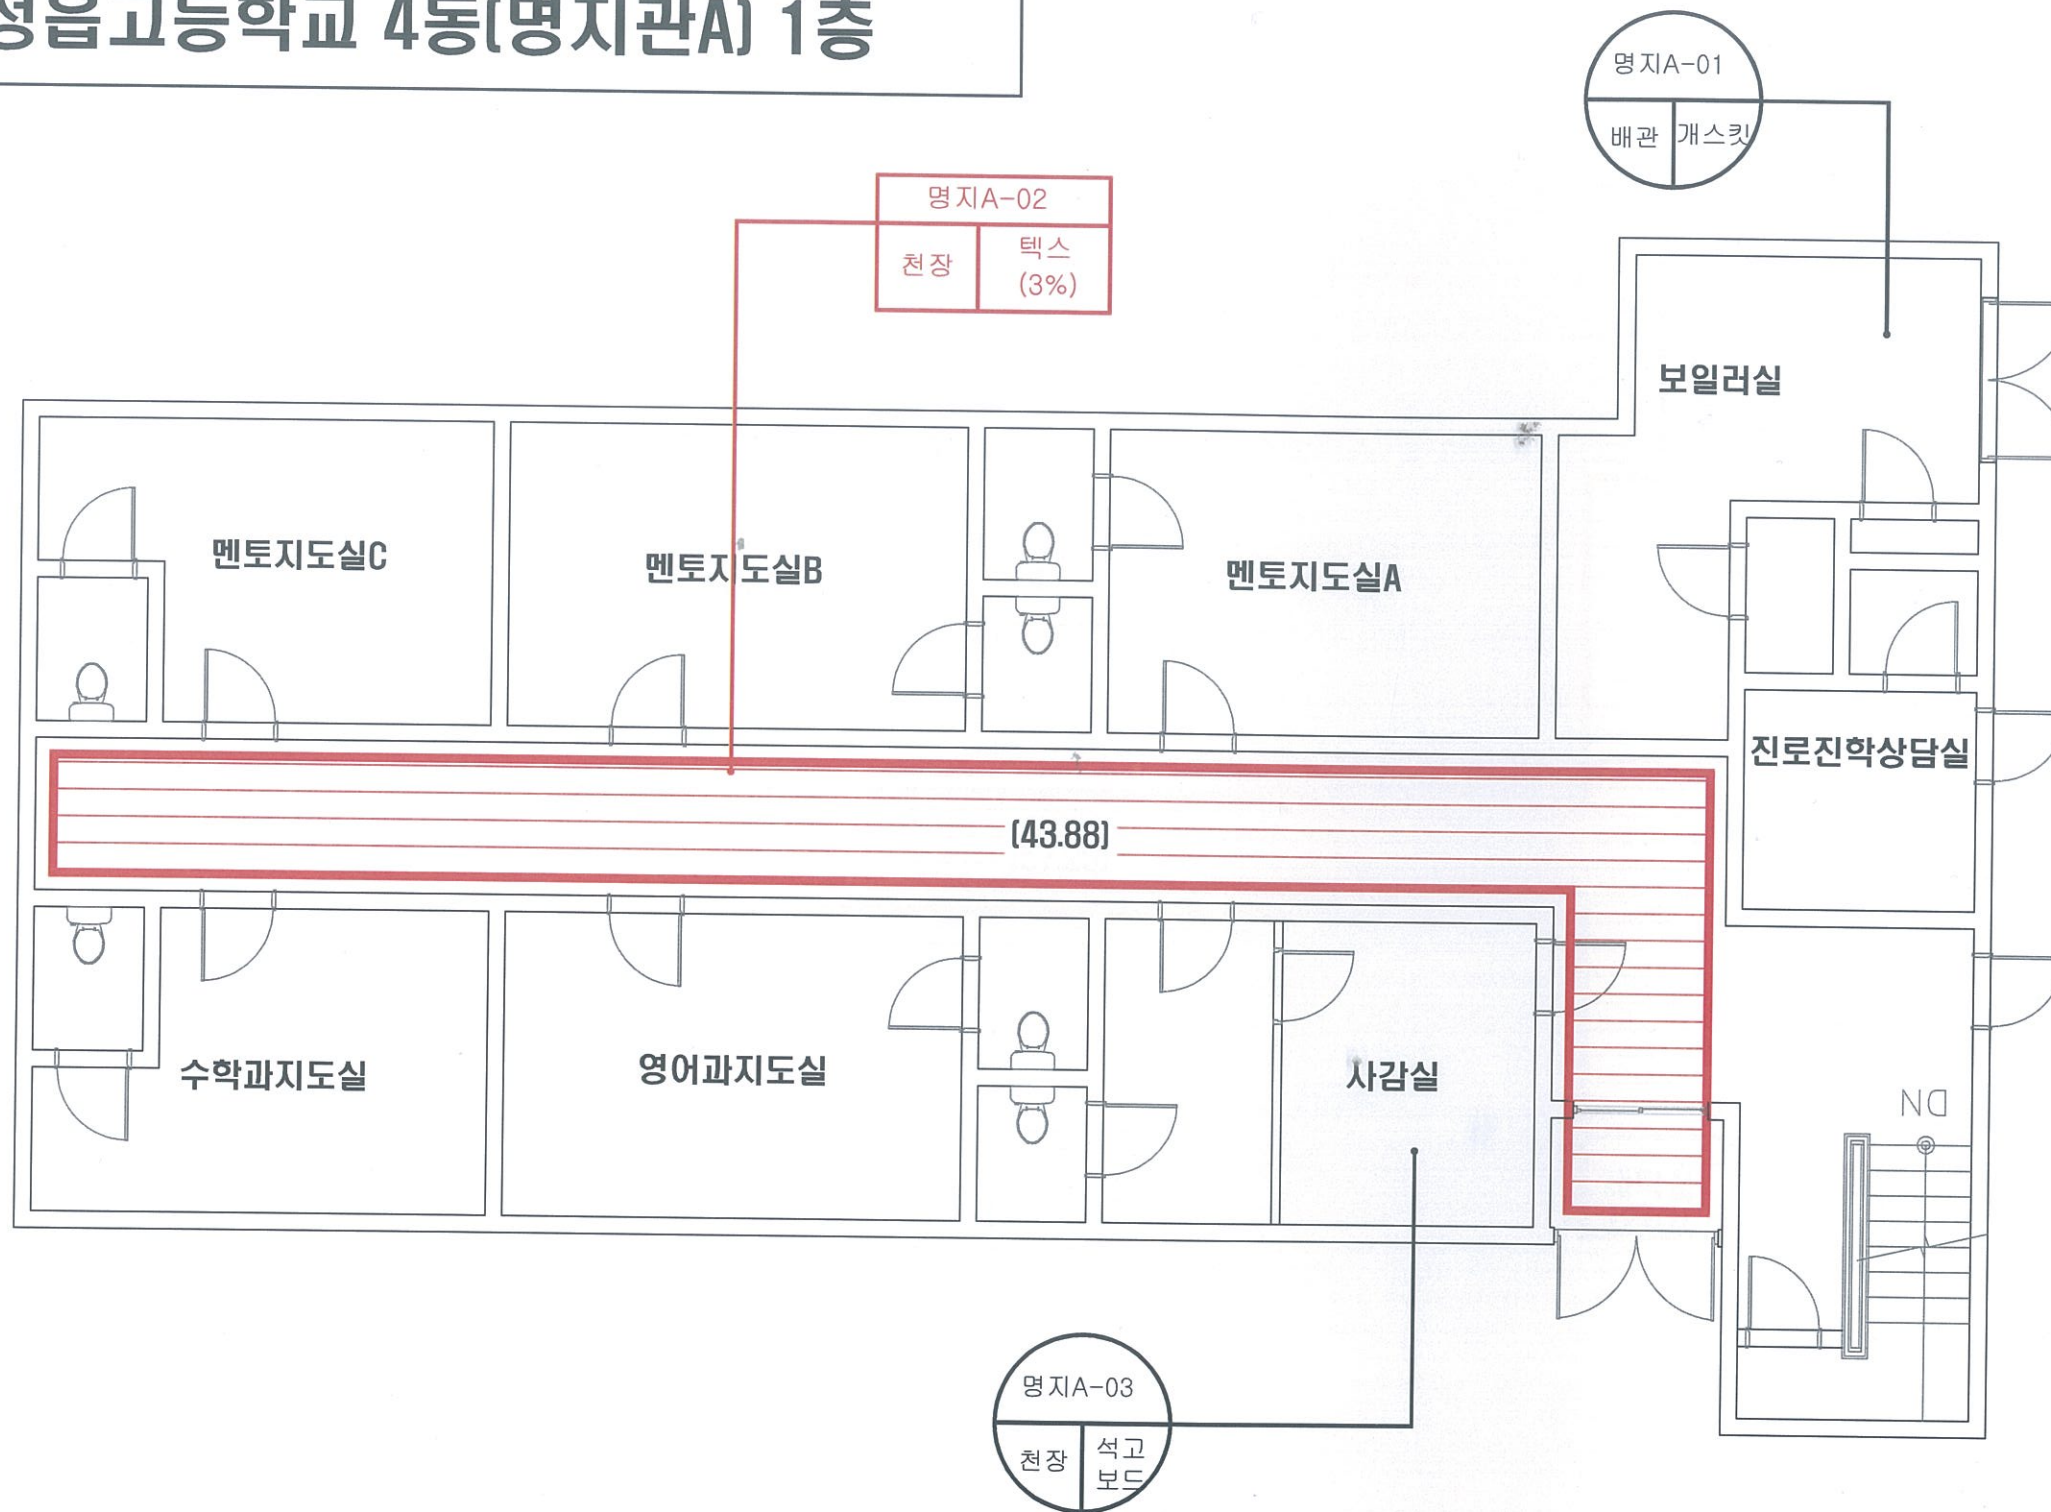
정읍고등학교 4동(명지관A) 1층

시료번호	시료채취 위치	건축자재	동일물질 구역	면적 부피 길이	석면 종류	석면함유율 (%)	위해성 평가점수	위해성 등급	관리방안
명지A-02	천장	텍스	복도	43.88	백석면	3(%)	9	낮음	<석면함유 건축자재의 잠재적인 손상 가능성이 낮은 상태> 1) 비산성과 손상이 동시에 있는 경우 손상에 대한 보수 2) 석면함유 건축자재 또는 설비에 대한 지속적인 유지 관리 3) 석면함유 건축자재 또는 설비가 손상되었을 경우 즉시 보수 4) 석면함유 건축자재를 인위적으로 손상시키지 않도록 함 5) 전기공사, 배선공사 등 건축물 유지보수 공사시 석면함유설비 또는 자재가 훼손되어 석면이 비산되지 않도록 작업수행

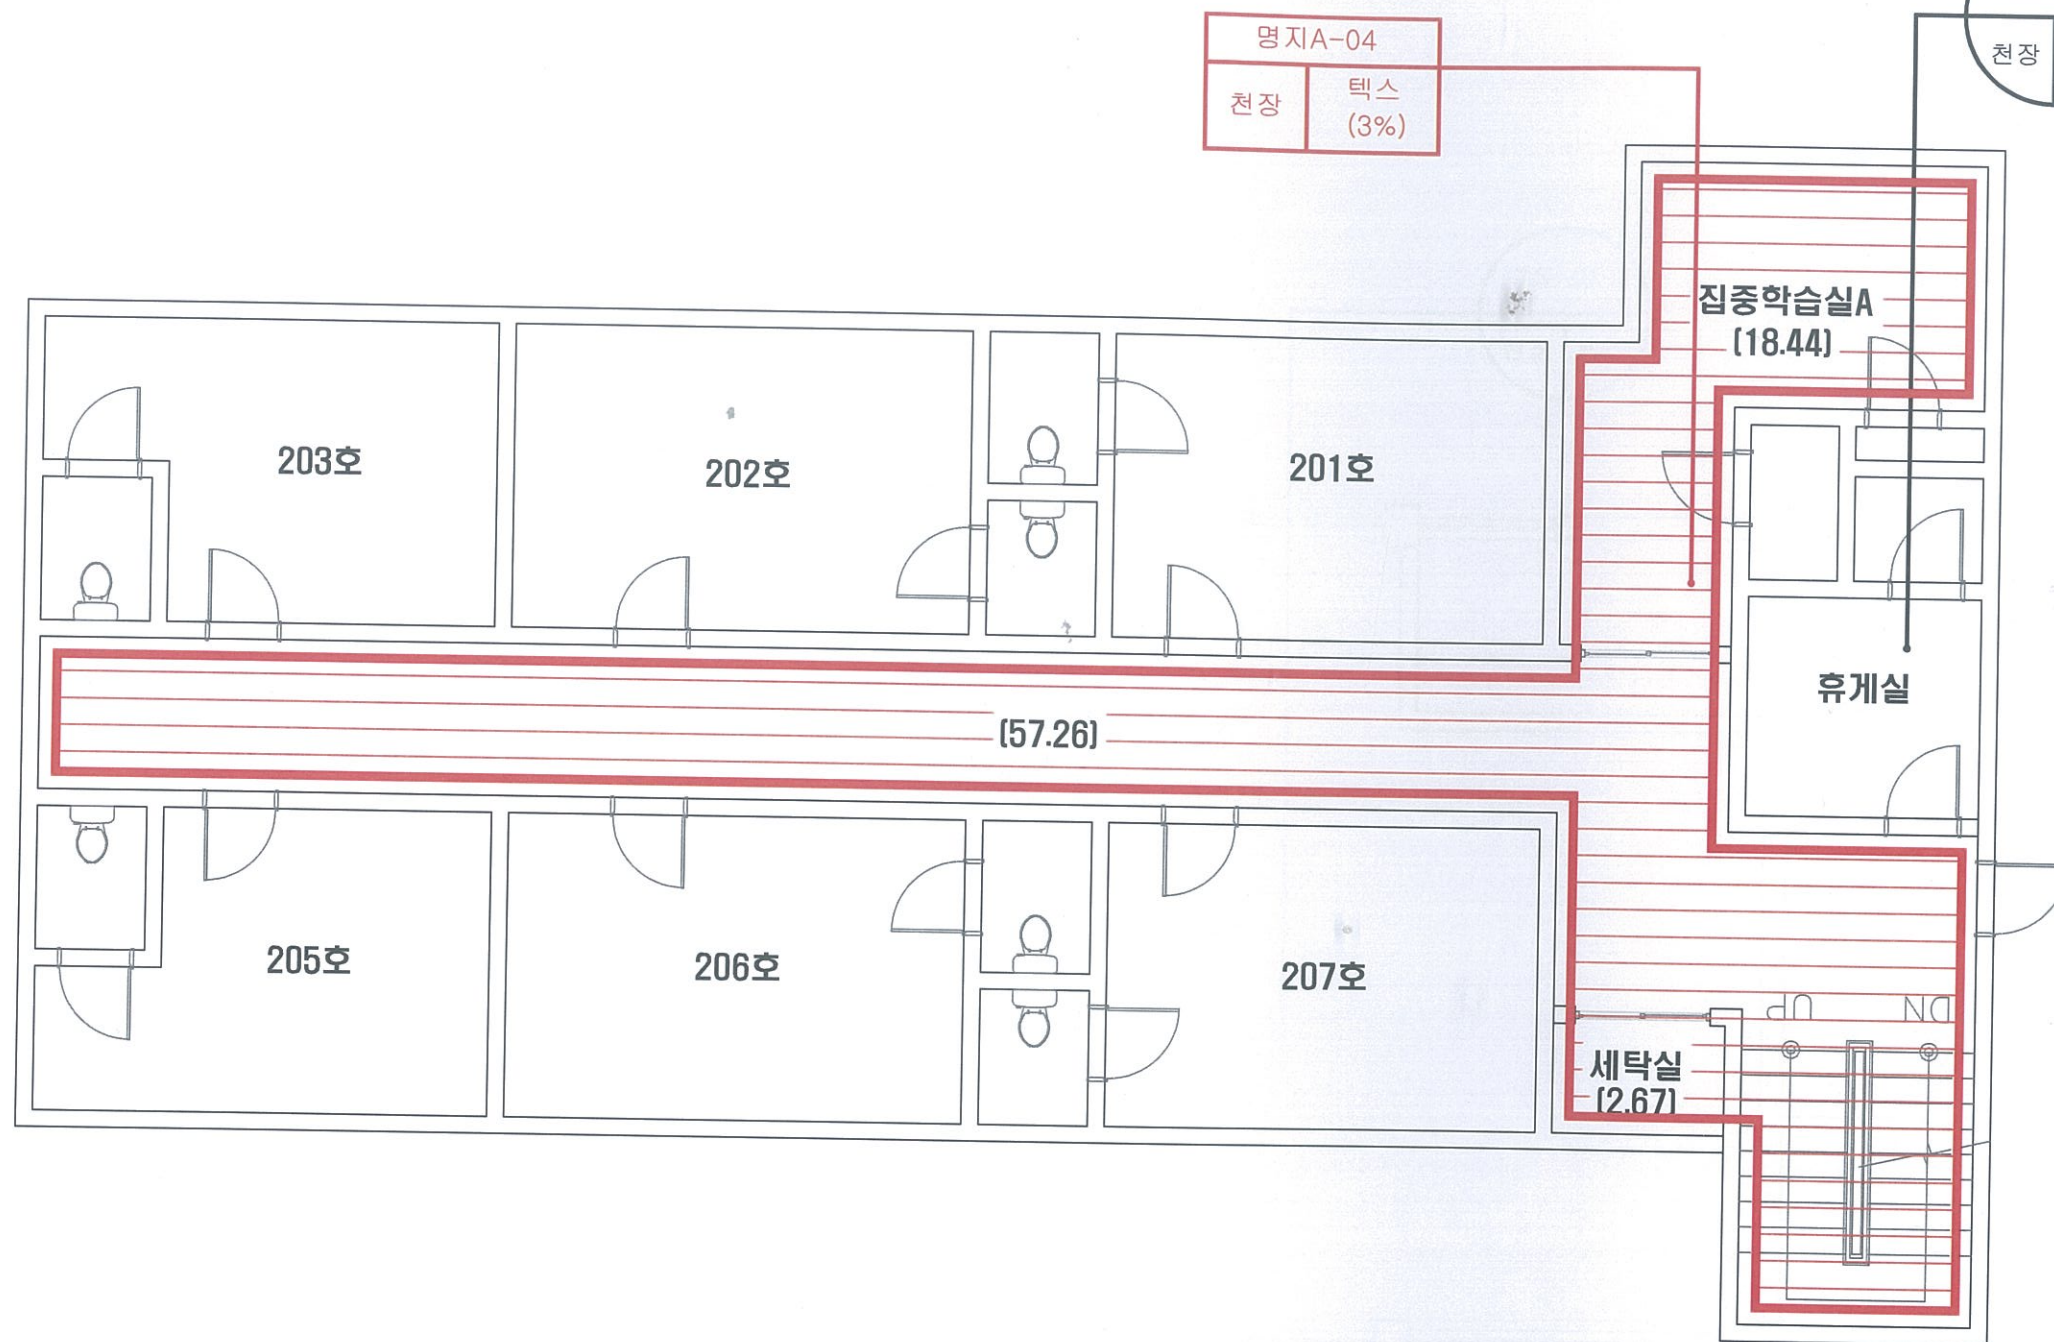
정읍고등학교 4동(명지관A) 2층

시료번호	시료채취 위치	건축자재	동일물질 구역	면적 부피 길이	석면 종류	석면함유율 (%)	위해성 평가점수	위해성 등급	관리방안
명지A-04	천장	텍스	복도	78.37	백석면	3(%)	9	낮음	<석면함유 건축자재의 잠재적인 손상 가능성이 낮은 상태> 1) 비산성과 손상이 동시에 있는 경우 손상에 대한 보수 2) 석면함유 건축자재 또는 설비에 대한 지속적인 유지 관리 3) 석면함유 건축자재 또는 설비가 손상되었을 경우 즉시 보수 4) 석면함유 건축자재를 인위적으로 손상시키지 않도록 함 5) 전기공사, 배선공사등 건축물 유지보수 공사시 석면함유설비 또는 자재가 훼손되어 석면이 비산되지 않도록 작업수행
