# 정읍고등학교 1동(강당) 1층

\* 건축물명: 정읍고등학교 강당

\* 도면번호 : 14-03-02-01  
\* 도면축척 :

\* 조사일자 : 2014.03.14

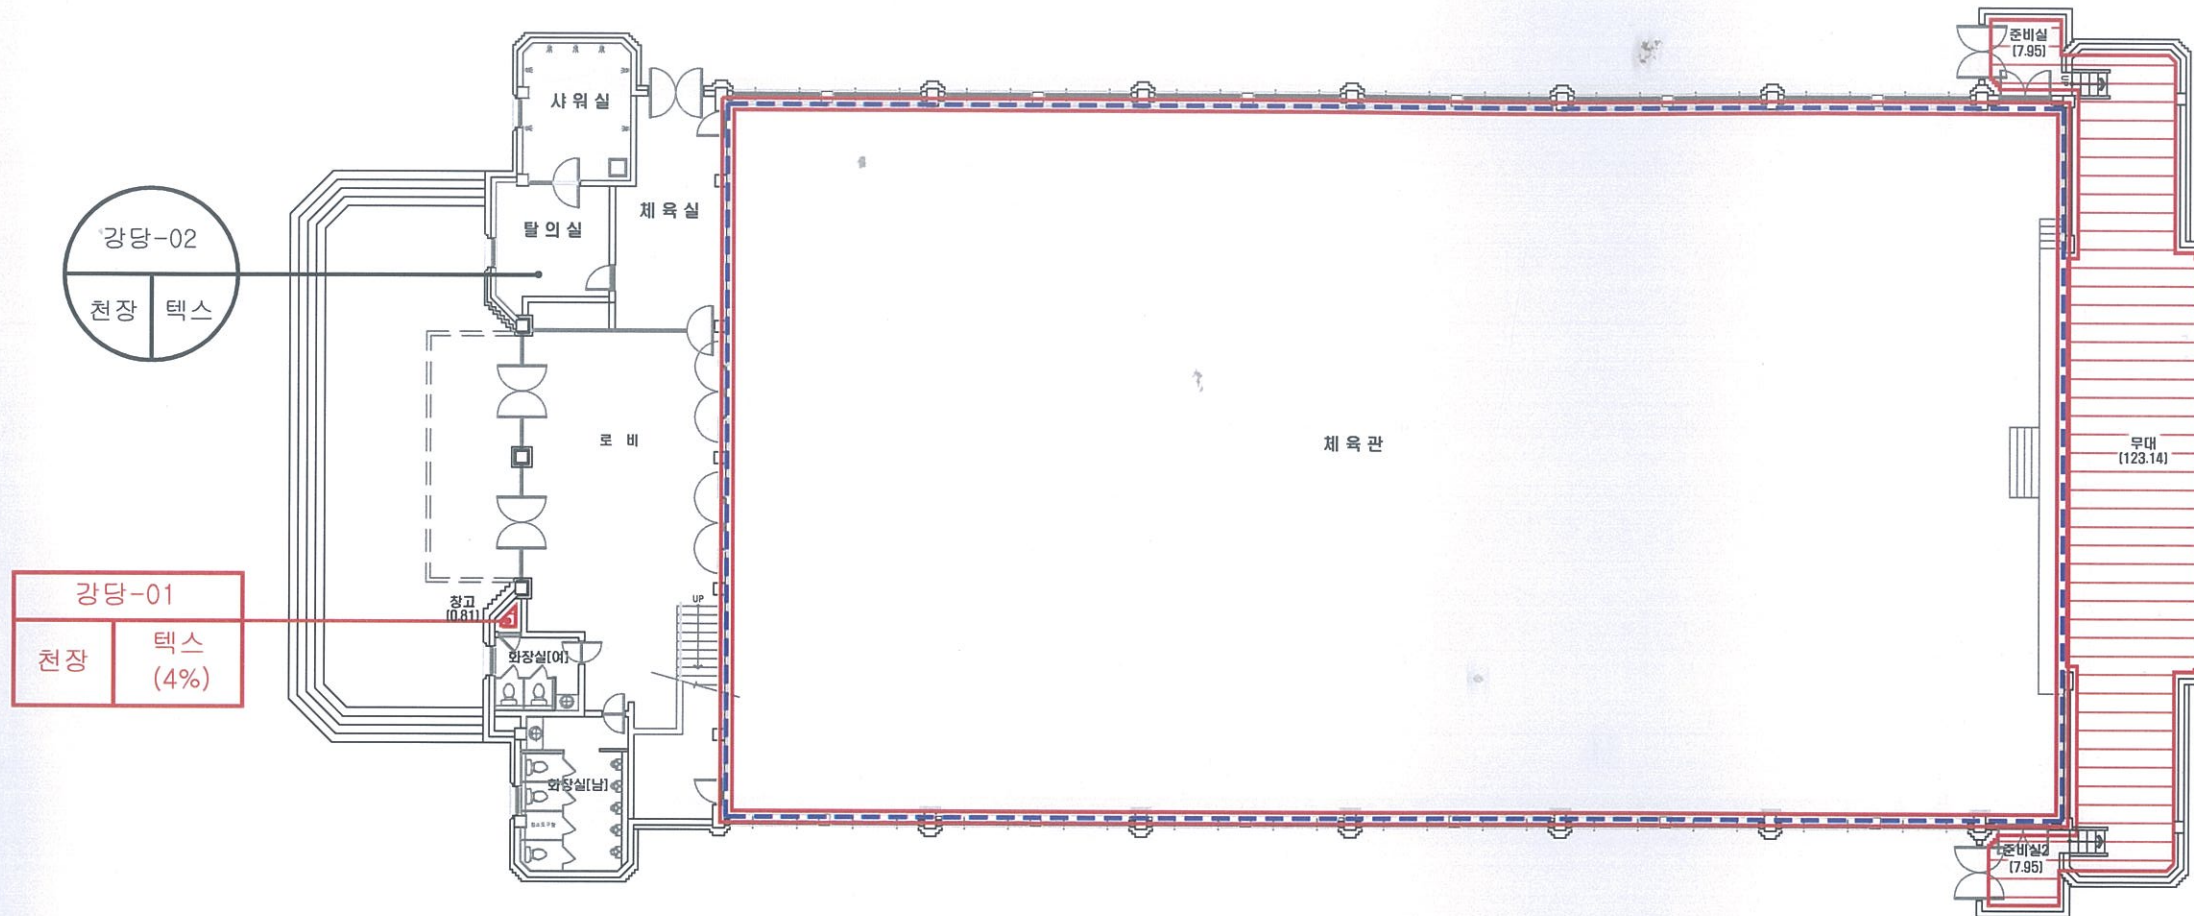
시료번호	시료채취 위치	건축자재	동일물질 구역	면적 부피 길이	석면 종류	석면함유율 (%)	위해성 평가점수	위해성 등급	관리방안
강당-01	천장	텍스	창고, 무대, 준비실, 준비실2	139.85	백석면	4(%)	7	낮음	<석면함유 건축자재의 잠재적인 손상 가능성이 낮은 상태> 1) 비산성과 손상이 동시에 있는 경우 손상에 대한 보수 2) 석면함유 건축자재 또는 설비에 대한 지속적인 유지 관리 3) 석면함유 건축자재 또는 설비가 손상되었을 경우 즉시 보수 4) 석면함유 건축자재를 인위적으로 손상시키지 않도록 함 5) 전기공사, 배선공사 등 건축물 유지보수 공사시 석면함유설비 또는 자재가 훼손되어 석면이 비산되지 않도록 작업수행

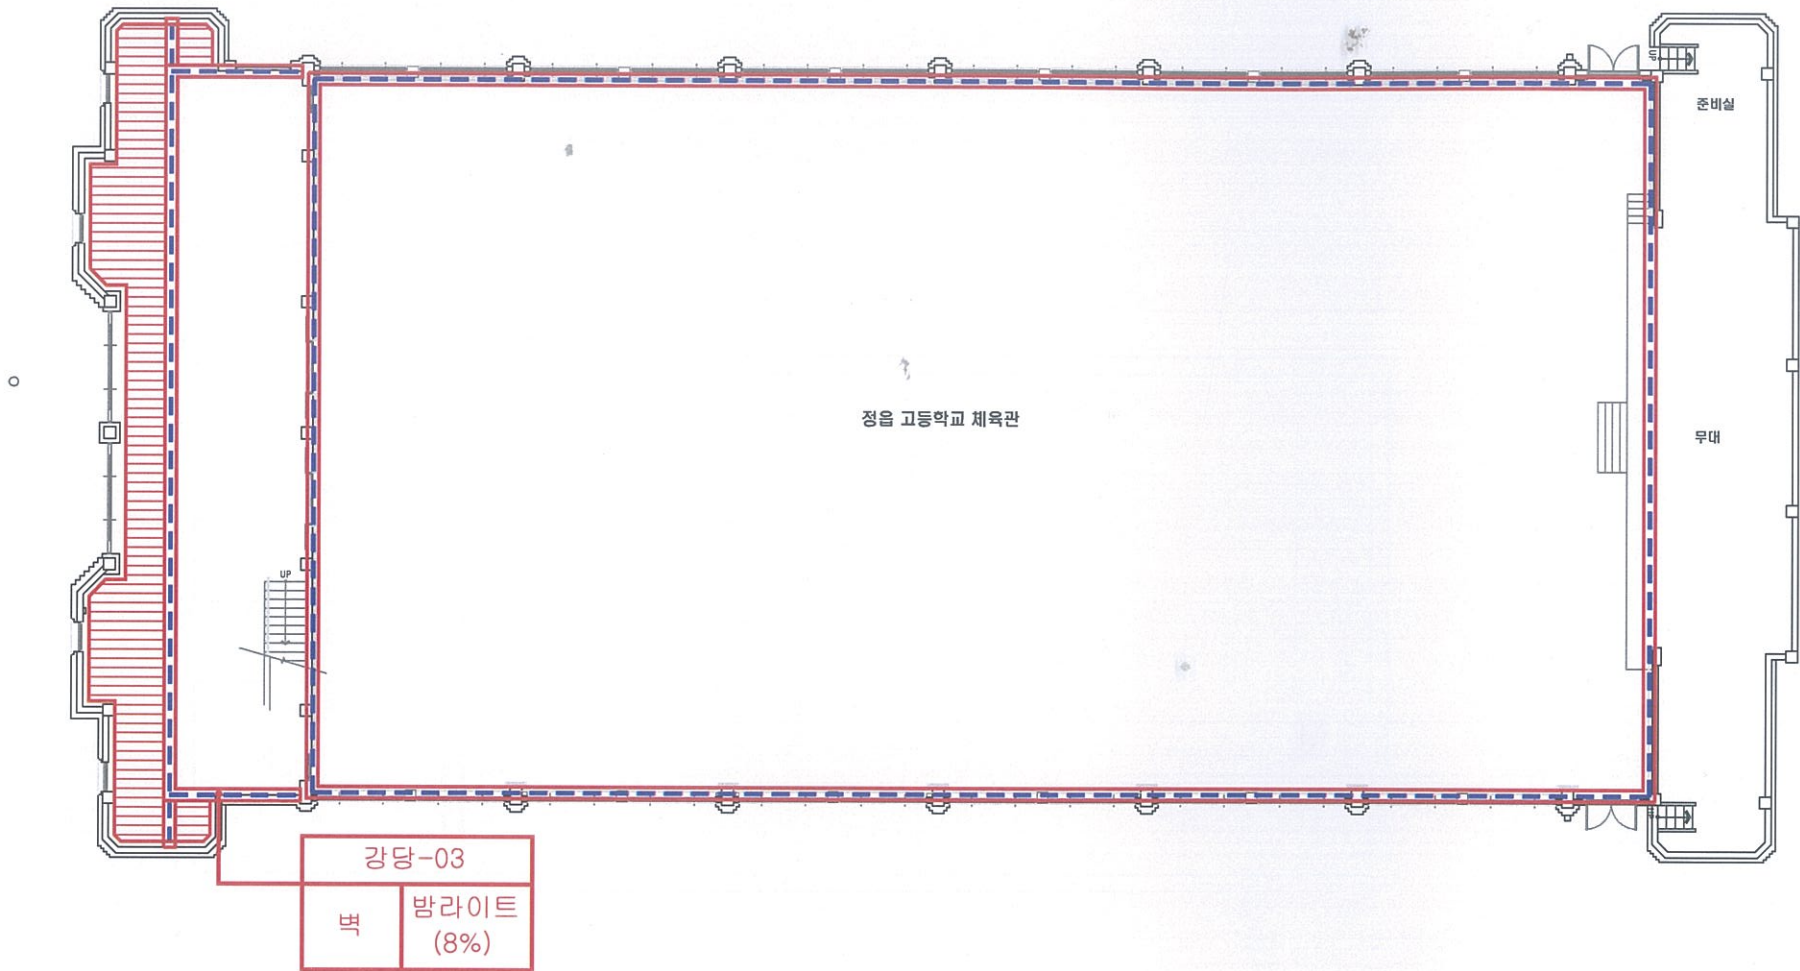
# 정읍고등학교 1동(강당) 2층

시료번호	시료채취 위치	건축자재	동일물질 구역	면적 부피 길이	석면 종류	석면함유율 (%)	위해성 평가점수	위해성 등급	관리방안
강당-03	벽	밤라이트	1,2층 벽	1,136.53	백석면	8(%)	9	낮음	<석면함유 건축자재의 잠재적인 손상 가능성이 낮은 상태> 1) 비산성과 손상이 동시에 있는 경우 손상에 대한 보수 2) 석면함유 건축자재 또는 설비에 대한 지속적인 유지 관리 3) 석면함유 건축자재 또는 설비가 손상되었을 경우 즉시 보수 4) 석면함유 건축자재를 인위적으로 손상시키지 않도록 함 5) 전기공사, 배선공사 등 건축물 유지보수 공사시 석면함유설비 또는 자재가 훼손되어 석면이 비산되지 않도록 작업수행
