정읍고등학교 1동(종합학습관) 1층

- * 건축물명:정읍고 종합학습관
- * 건축물 소재지 : 정읍시 정읍사로 594
- * 해당층 : 1층
- * 도면번호 : 14-03-03-02
- * 도면축척 :
- * 석면조사기관 : (주)대한석면환경연구소
- * 석면분석기관 : (주)대한석면환경연구소
- * 조사일자 : 2014.03.14

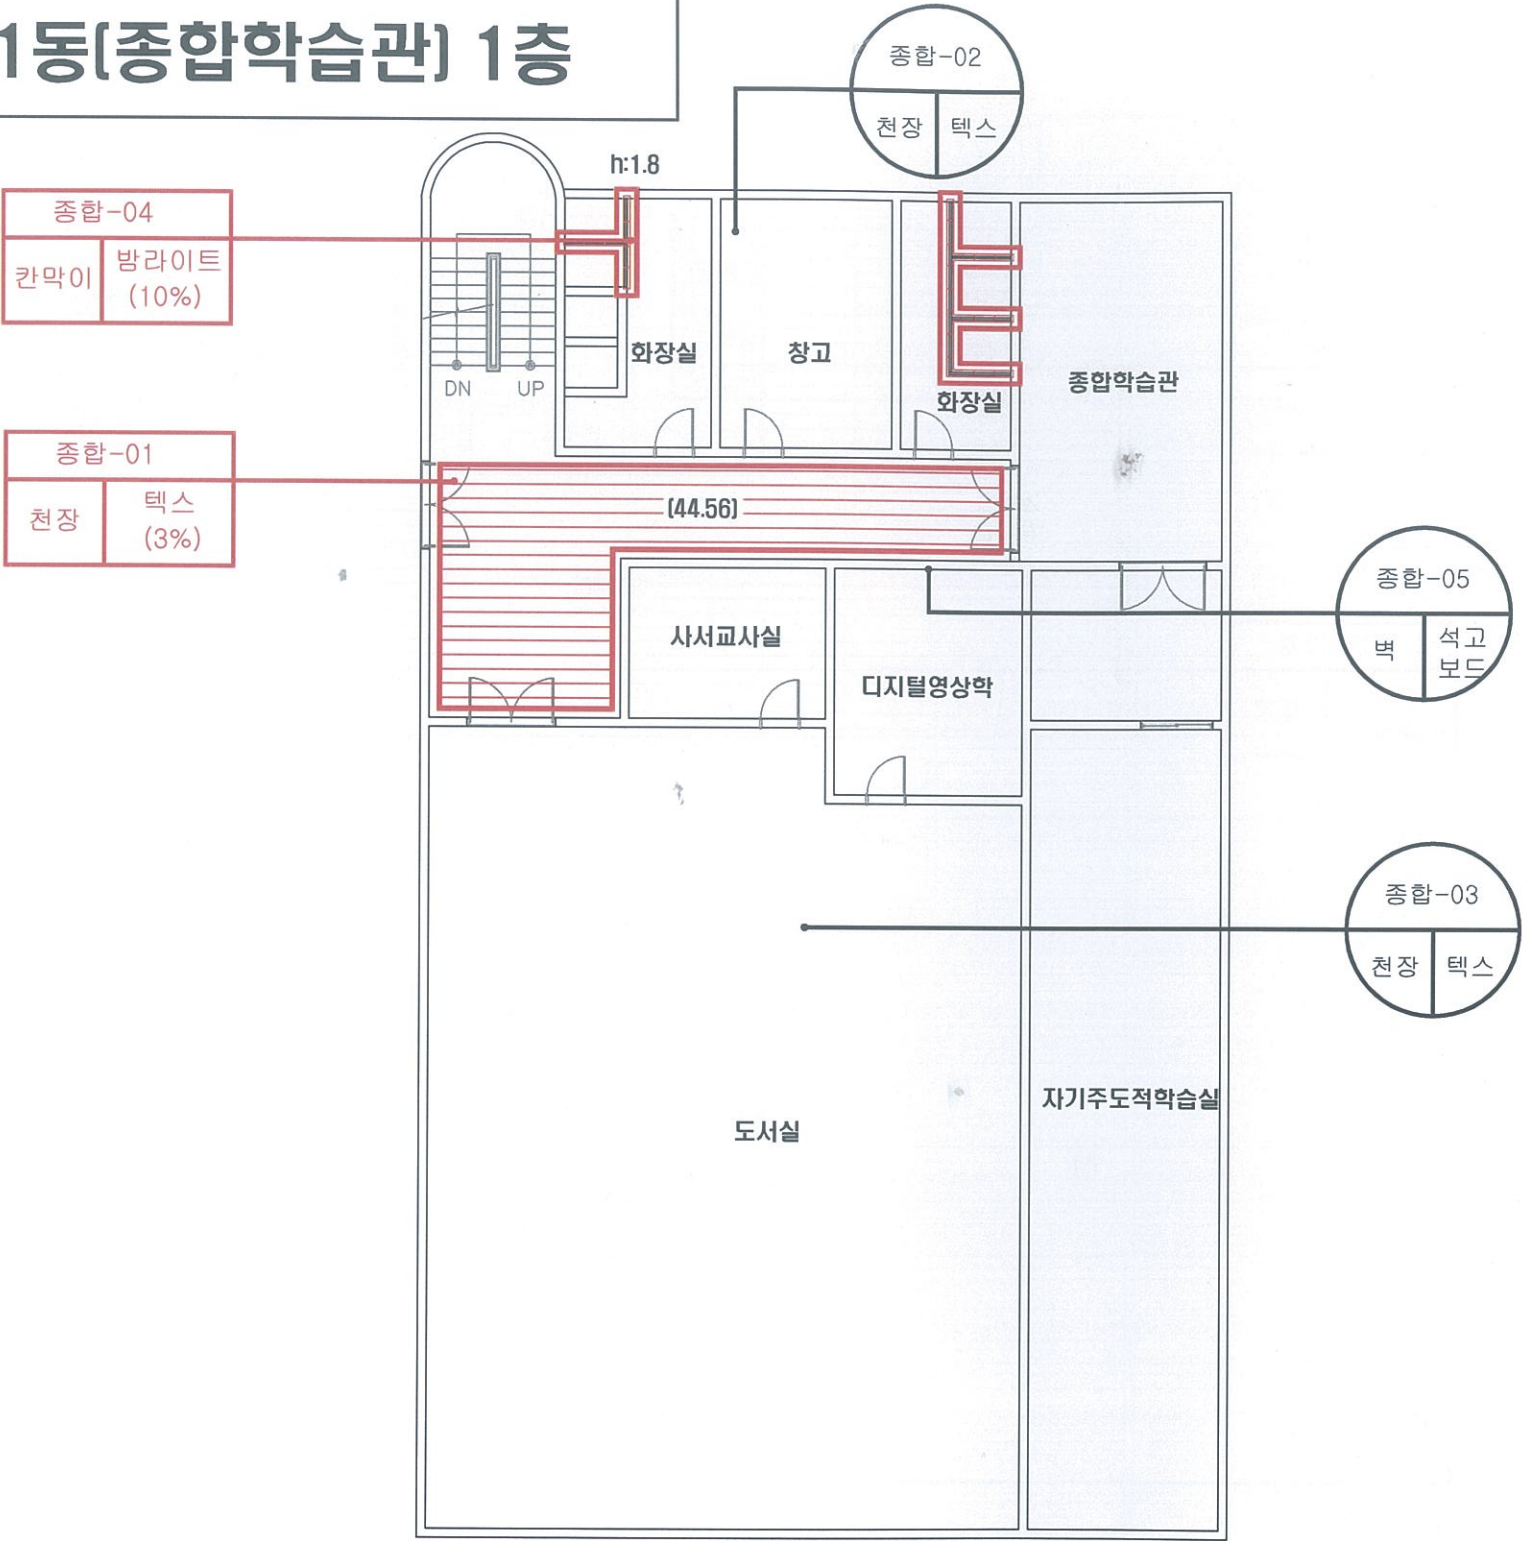
| 시료번호 | 시료채취 위치 | 건축자재 | 동일물질 구역 | 면적 부피 길이 | 석면 종류 | 석면함유율 (%) | 위해성 평가점수 | 위해성 등급 | 관리방안 |
|---|---|---|---|---|---|---|---|---|---|
| 종합-01 | 천장 | 텍스 | 복도 | 44.56 | 백석면 | 3(%) | 9 | 낮음 | <석면함유 건축자재의 잠재적인 손상 가능성이 낮은 상태> 1) 비산성과 손상이 동시에 있는 경우 손상에 대한 보수 2) 석면함유 건축자재 또는 설비에 대한 지속적인 유지 관리 3) 석면함유 건축자재 또는 설비가 손상되었을 경우 즉시 보수 4) 석면함유 건축자재를 인위적으로 손상시키지 않도록 함 5) 전기공사,배선공사등 건축물 유지보수 공사시 석면함유설비 또는 자재가 훼손되어 석면이 비산되지 않도록 작업수행 |
| 종합-04 | 칸막이 | 밤라이트 | 남,여 화장실 | 20.20 | 백석면 | 10(%) | 8 | 낮음 | |

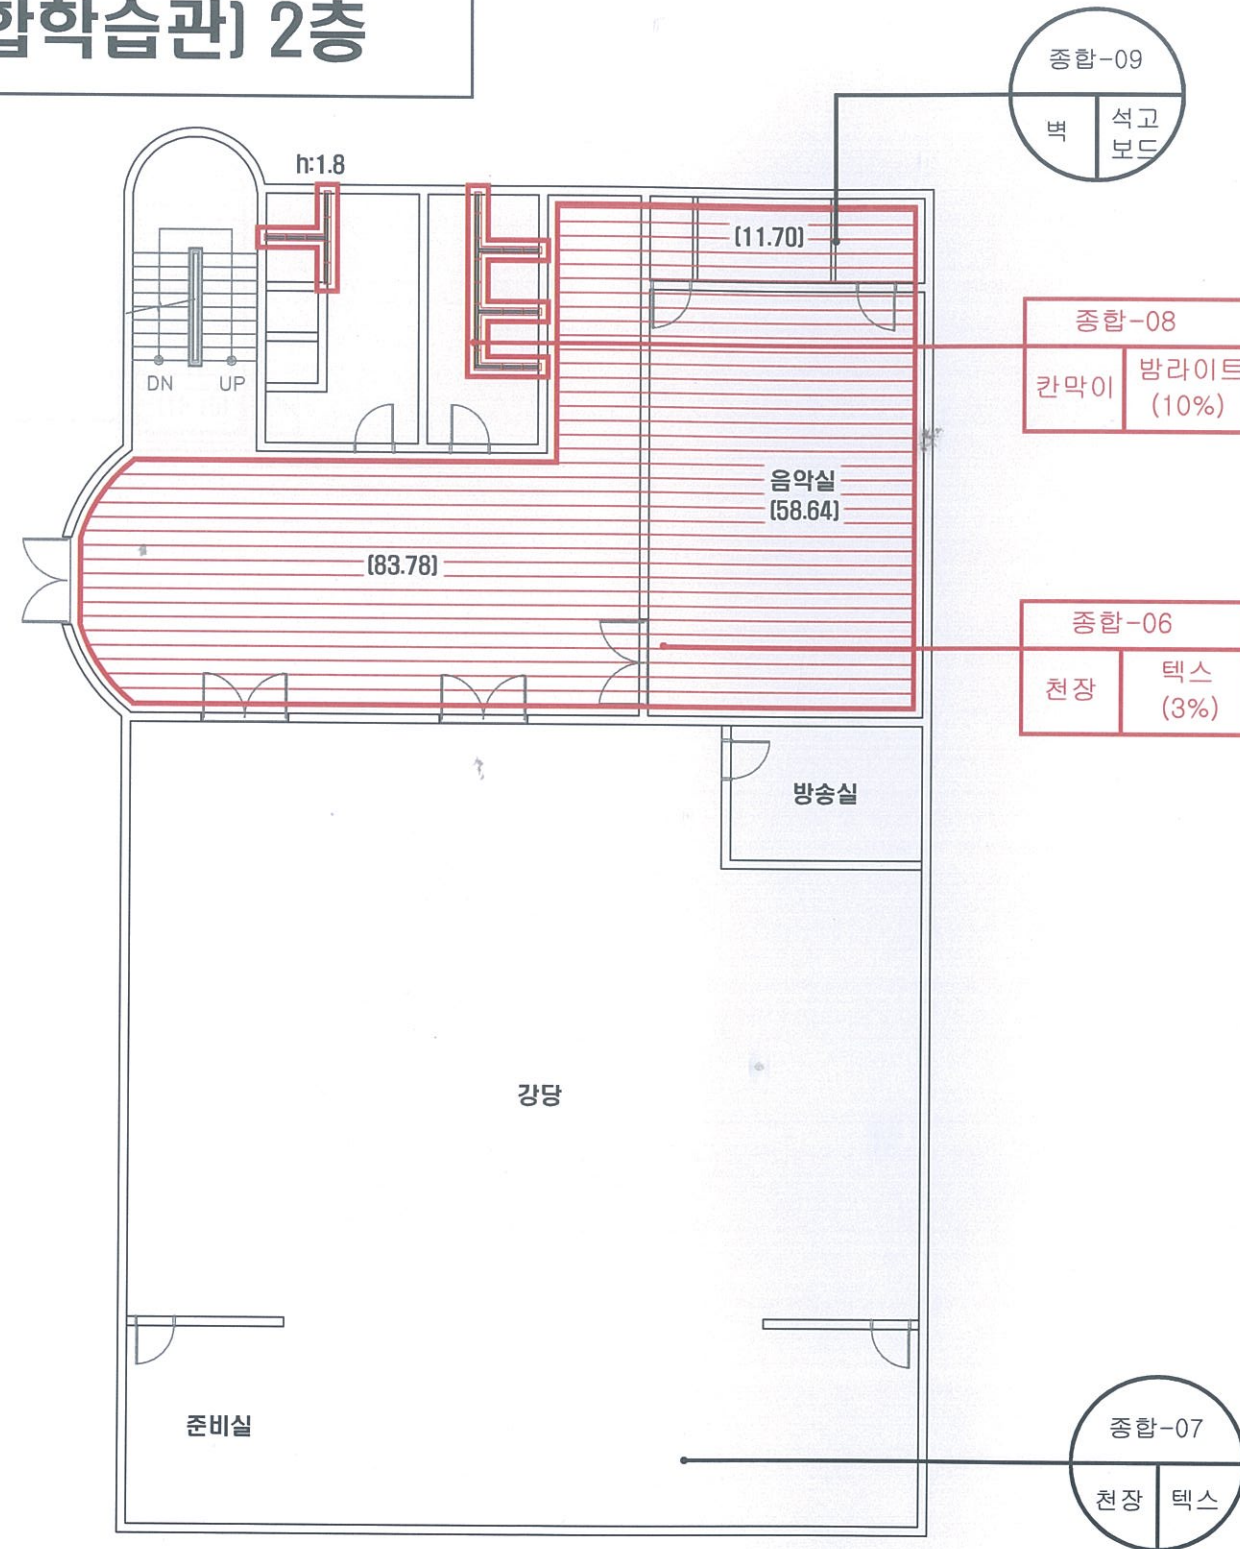
정읍고등학교 1동(종합학습관) 2층

| 시료번호 | 시료채취 위치 | 건축자재 | 동일물질 구역 | 면적 부피 길이 | 석면 종류 | 석면함유율 (%) | 위해성 평가점수 | 위해성 등급 | 관리방안 |
|---|---|---|---|---|---|---|---|---|---|
| 종합-06 | 천장 | 텍스 | 복도, 음악실 | 154.12 | 백석면 | 3(%) | 9 | 낮음 | <석면함유 건축자재의 잠재적인 손상 가능성이 낮은 상태> 1) 비산성과 손상이 동시에 있는 경우 손상에 대한 보수 2) 석면함유 건축자재 또는 설비에 대한 지속적인 유지 관리 3) 석면함유 건축자재 또는 설비가 손상되었을 경우 즉시 보수 4) 석면함유 건축자재를 인위적으로 손상시키지 않도록 함 5) 전기공사, 배선공사 등 건축물 유지보수 공사시 석면함유설비 또는 자재가 훼손되어 석면이 비산되지 않도록 작업수행 |
| 종합-08 | 칸막이 | 밤라이트 | 남, 여 화장실 | 20.20 | 백석면 | 10(%) | 8 | 낮음 | |
