1동 본관동 2층

\* 건축물명: 1동 본관동

\* 도면번호 : 14-08-19-02

\* 석면조사기관 : (주)대한석면환경연구소

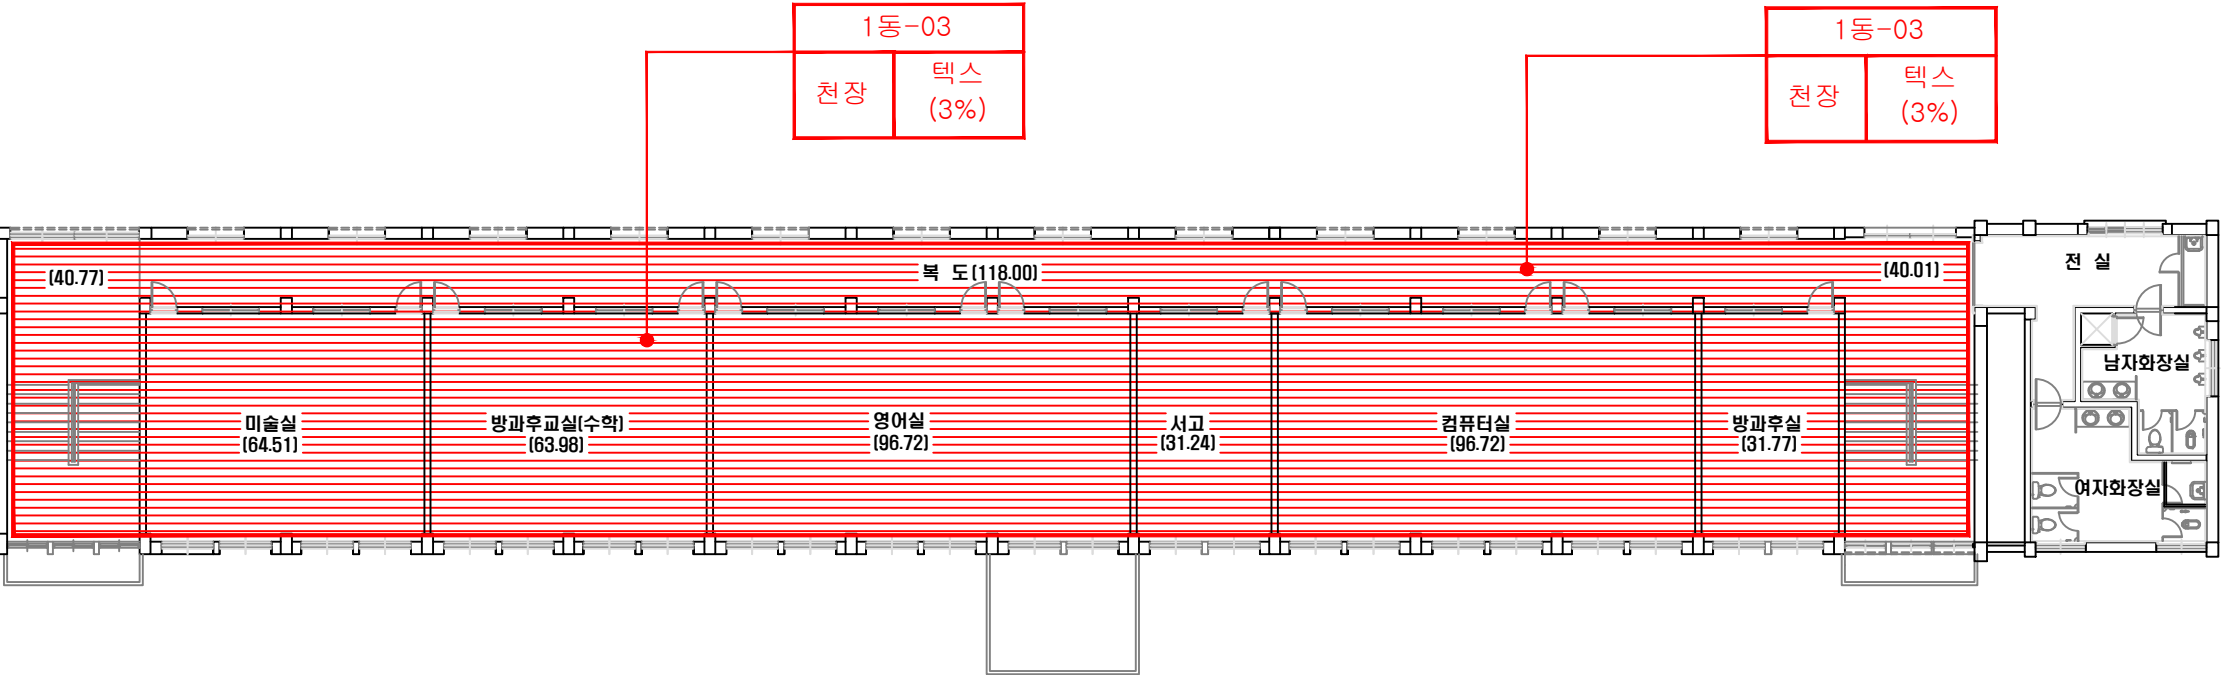
시료번호	시료채취 위치	건축자재	동일물질 구역	면적 부피 길이	석면 종류	석면함유율 (%)	위해성 평가점수	위해성 등급	관리방안
1동-03 1동-04	천장	텍스	2층 전실 (화장실 제외)	583.72	백석면	3(%)	10	낮음	<석면함유 건축자재의 잠재적인 손상 가능성이 낮은 상태> 1) 비산성과 손상이 동시에 있는 경우 손상에 대한 보수 2) 석면함유 건축자재 또는 설비에 대한 지속적인 유지 관리 3) 석면함유 건축자재 또는 설비가 손상되었을 경우 즉시 보수 4) 석면함유 건축자재를 인위적으로 손상시키지 않도록 함 5) 전기공사,배선공사등 건축물 유지보수 공사시 석면함유설비 또는 자재가 훼손되어 석면이 비산되지 않도록 작업수행
