1동 본관동 1층

* 건축물명: 1동 본관동

* 도면번호 : 14-08-19-01
* 도면축척 :

* 조사일자 : 2014.08.19

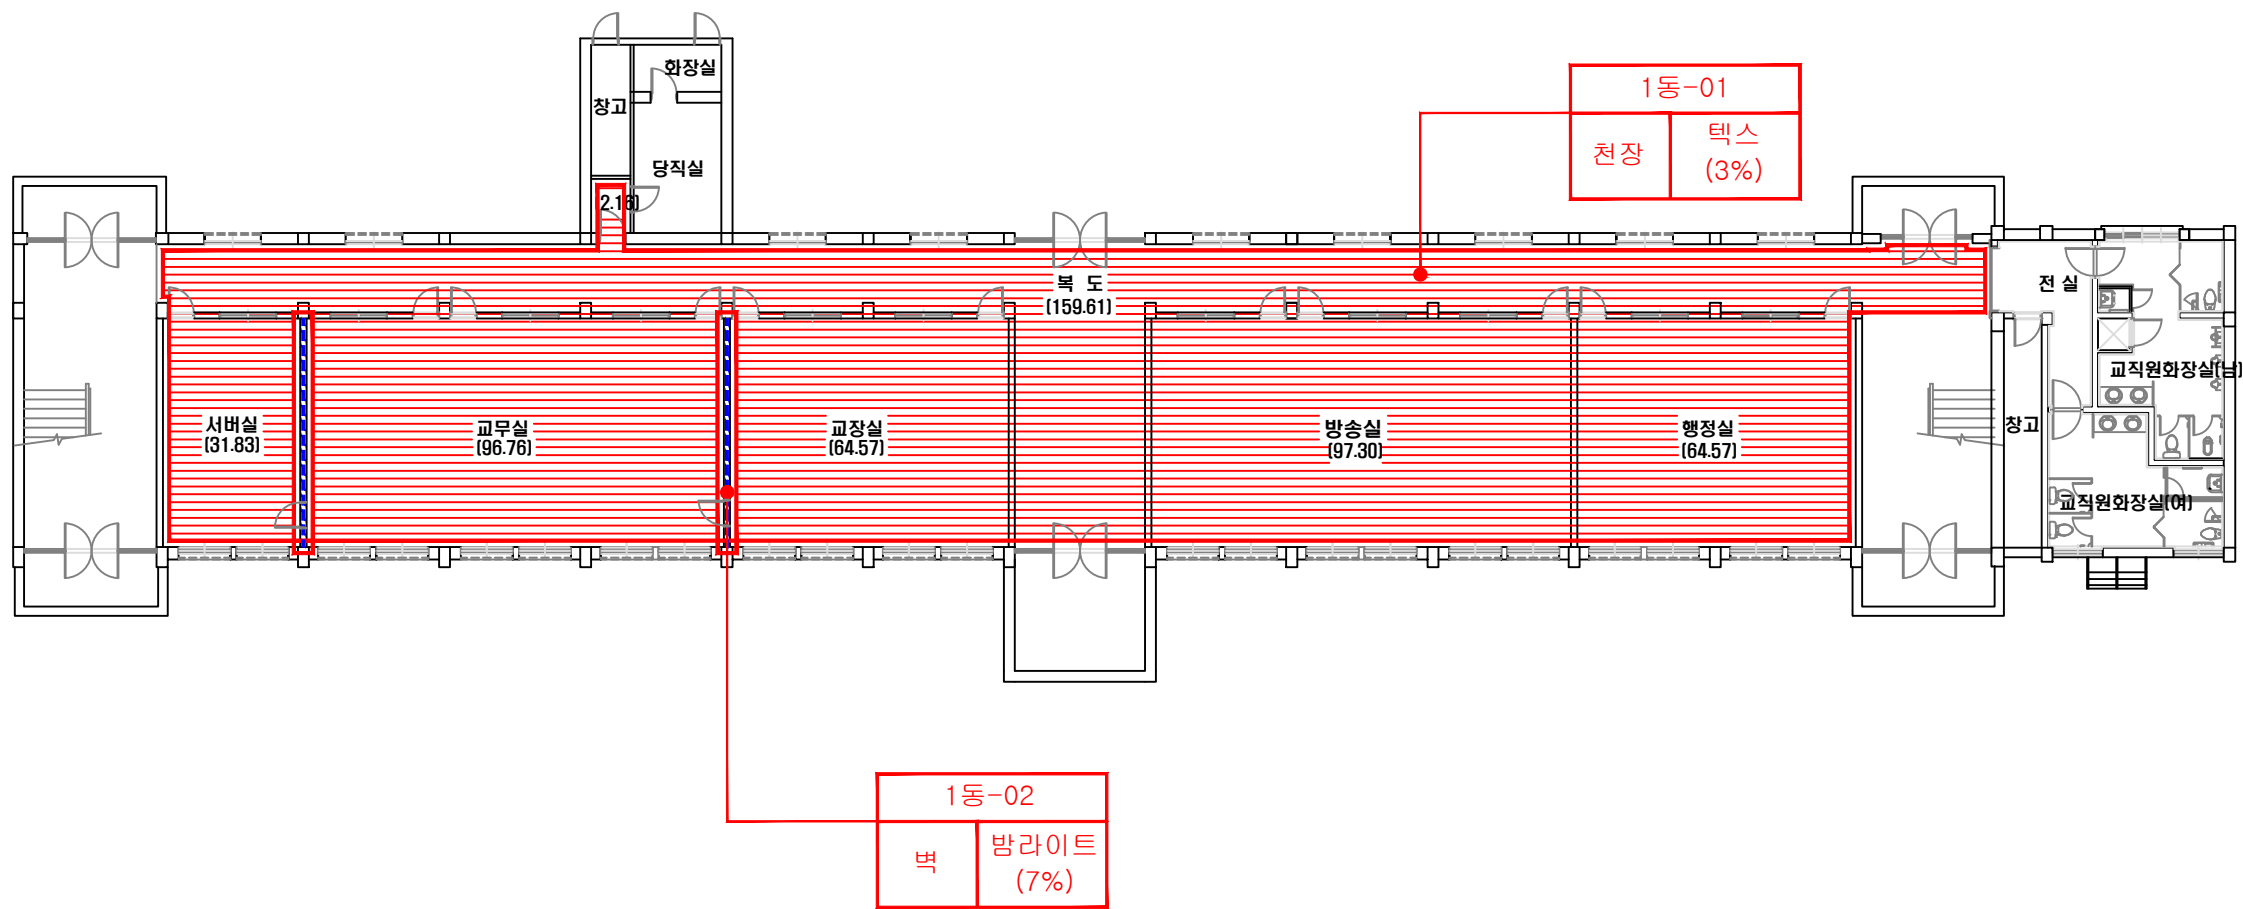
시료번호	시료채취 위치	건축자재	동일물질 구역	면적 부피 길이	석면 종류	석면함유율 (%)	위해성 평가점수	위해성 등급	관리방안
1동-01	천장	텍스	1층 전실 (계단실, 당직실, 화장실 제외)	516.80	백석면	3(%)	10	낮음	<석면함유 건축자재의 잠재적인 손상 가능성이 낮은 상태> 1) 비산성과 손상이 동시에 있는 경우 손상에 대한 보수 2) 석면함유 건축자재 또는 설비에 대한 지속적인 유지 관리 3) 석면함유 건축자재 또는 설비가 손상되었을 경우 즉시 보수 4) 석면함유 건축자재를 인위적으로 손상시키지 않도록 함 5) 전기공사, 배선공사 등 건축물 유지보수 공사시 석면함유설비 또는 자재가 훼손되어 석면이 비산되지 않도록 작업수행
1동-02	벽	밤라이트	교무실, 서버실	40.28	백석면	7(%)	10	낮음
