3-6 석면지도(후관 1층)

*건 물 명 :
전주고등학교
-기숙사2동-

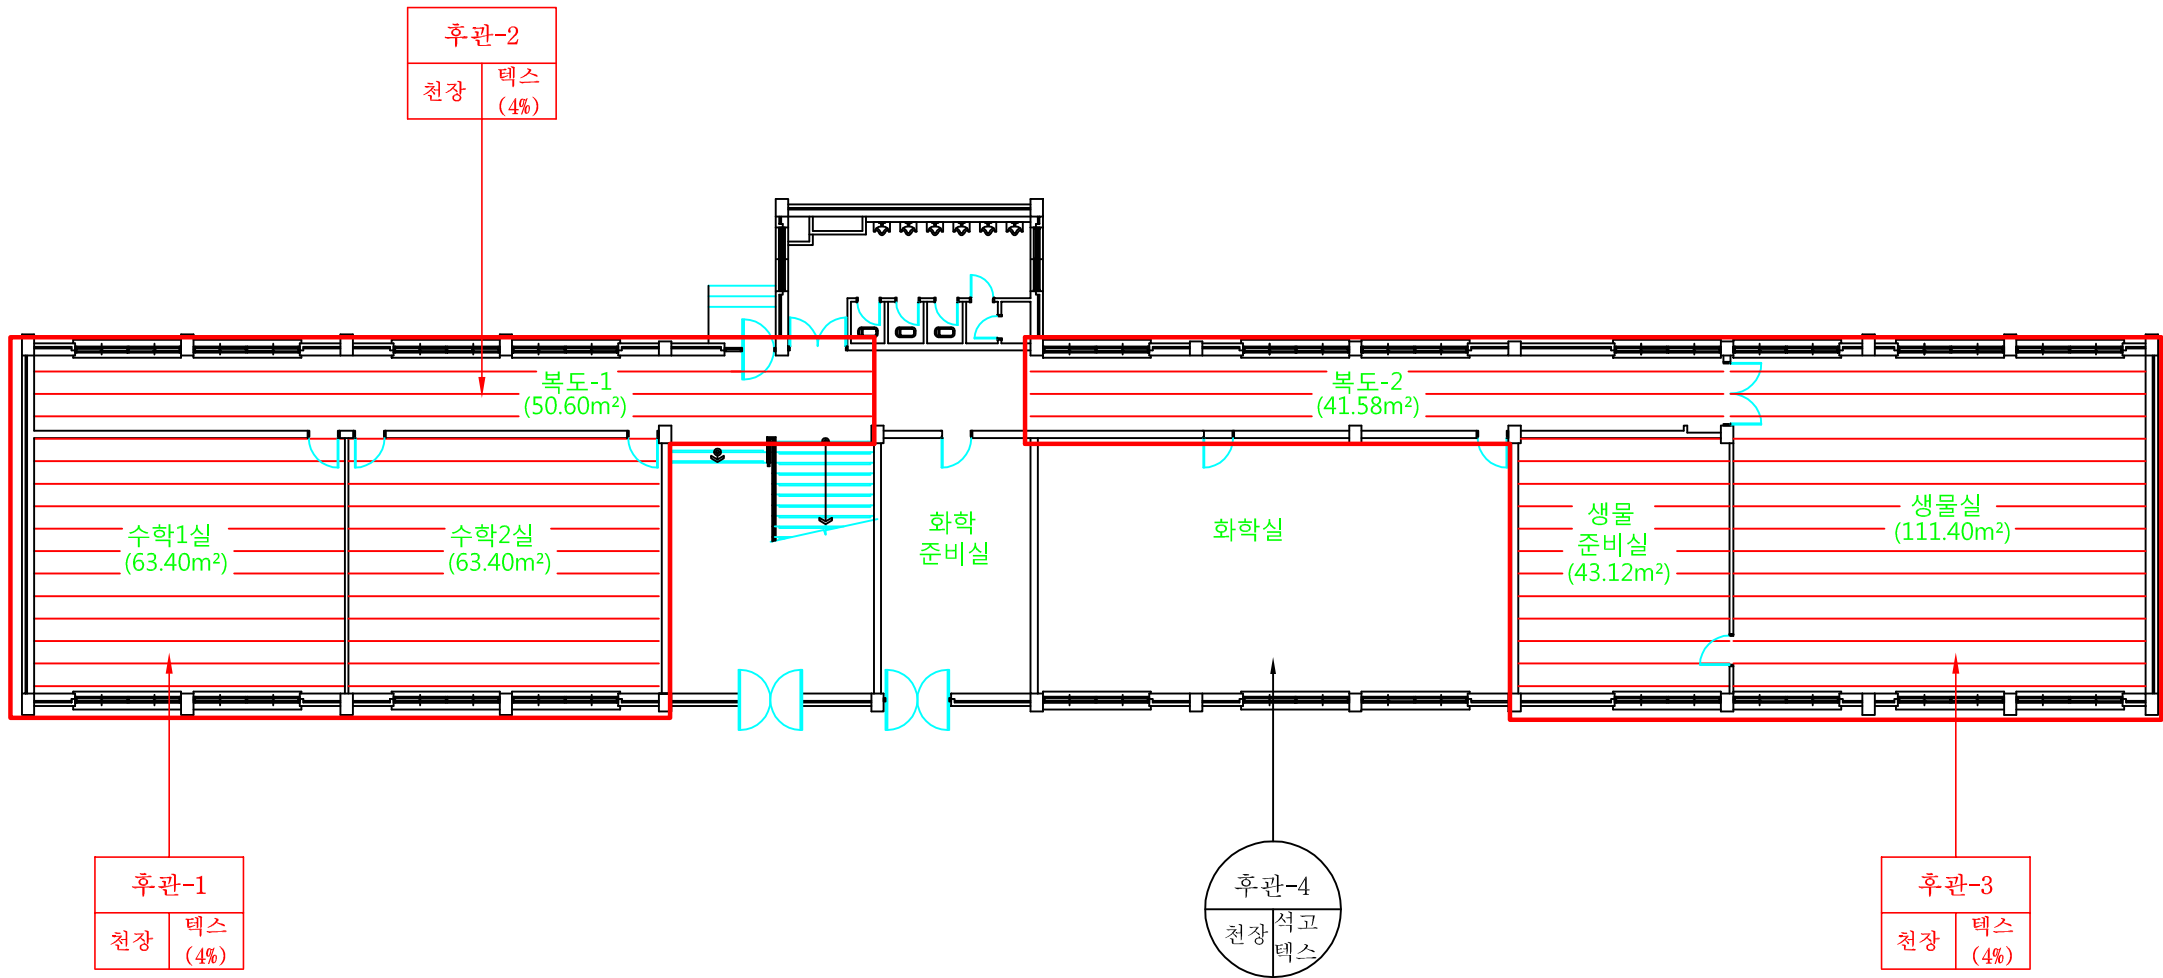
시료번호	시료채취 장소	건축자재	동일구역	면적(m ²)	석면종류	함유율(%)	위해성평가 점수/등급	관리방안	현장주소 (기관명)	전북 전주시 완산구 권삼득로 2 (전주고등학교)
후관-1	수학1실 천장	텍스	수학2실	126.80m ²	백석면	4(%)	8(낮음)	<석면함유 건축자재의 잠재적인 손상 가능성이 낮은 상태> 1)비산성과 손상이 동시에 있는 경우 손상에 대한 보수 2)석면함유 건축자재 또는 설비에 대한 지속적인 유지관리 3)석면함유 건축자재 또는 설비가 손상되었을 경우 즉시 보수 4)석면함유 건축자재를 인위적으로 손상시키지 않도록 함 5)전기공사, 배선공사 등 건축물 유지보수 공산시 석면함유설비 또는 자재가 훼손되어 석면이 비산되지 않도록 작업수행	도면번호	14-09-12-01
후관-2	복도-1 천장	텍스	-	50.60m ²	백석면	4(%)	7(낮음)		조사일자	2014. 09. 12
후관-3	생물실 천장	텍스	복도-2, 생물준비실	196.10m ²	백석면	4(%)	8(낮음)		조사기관	석면스토리(주)

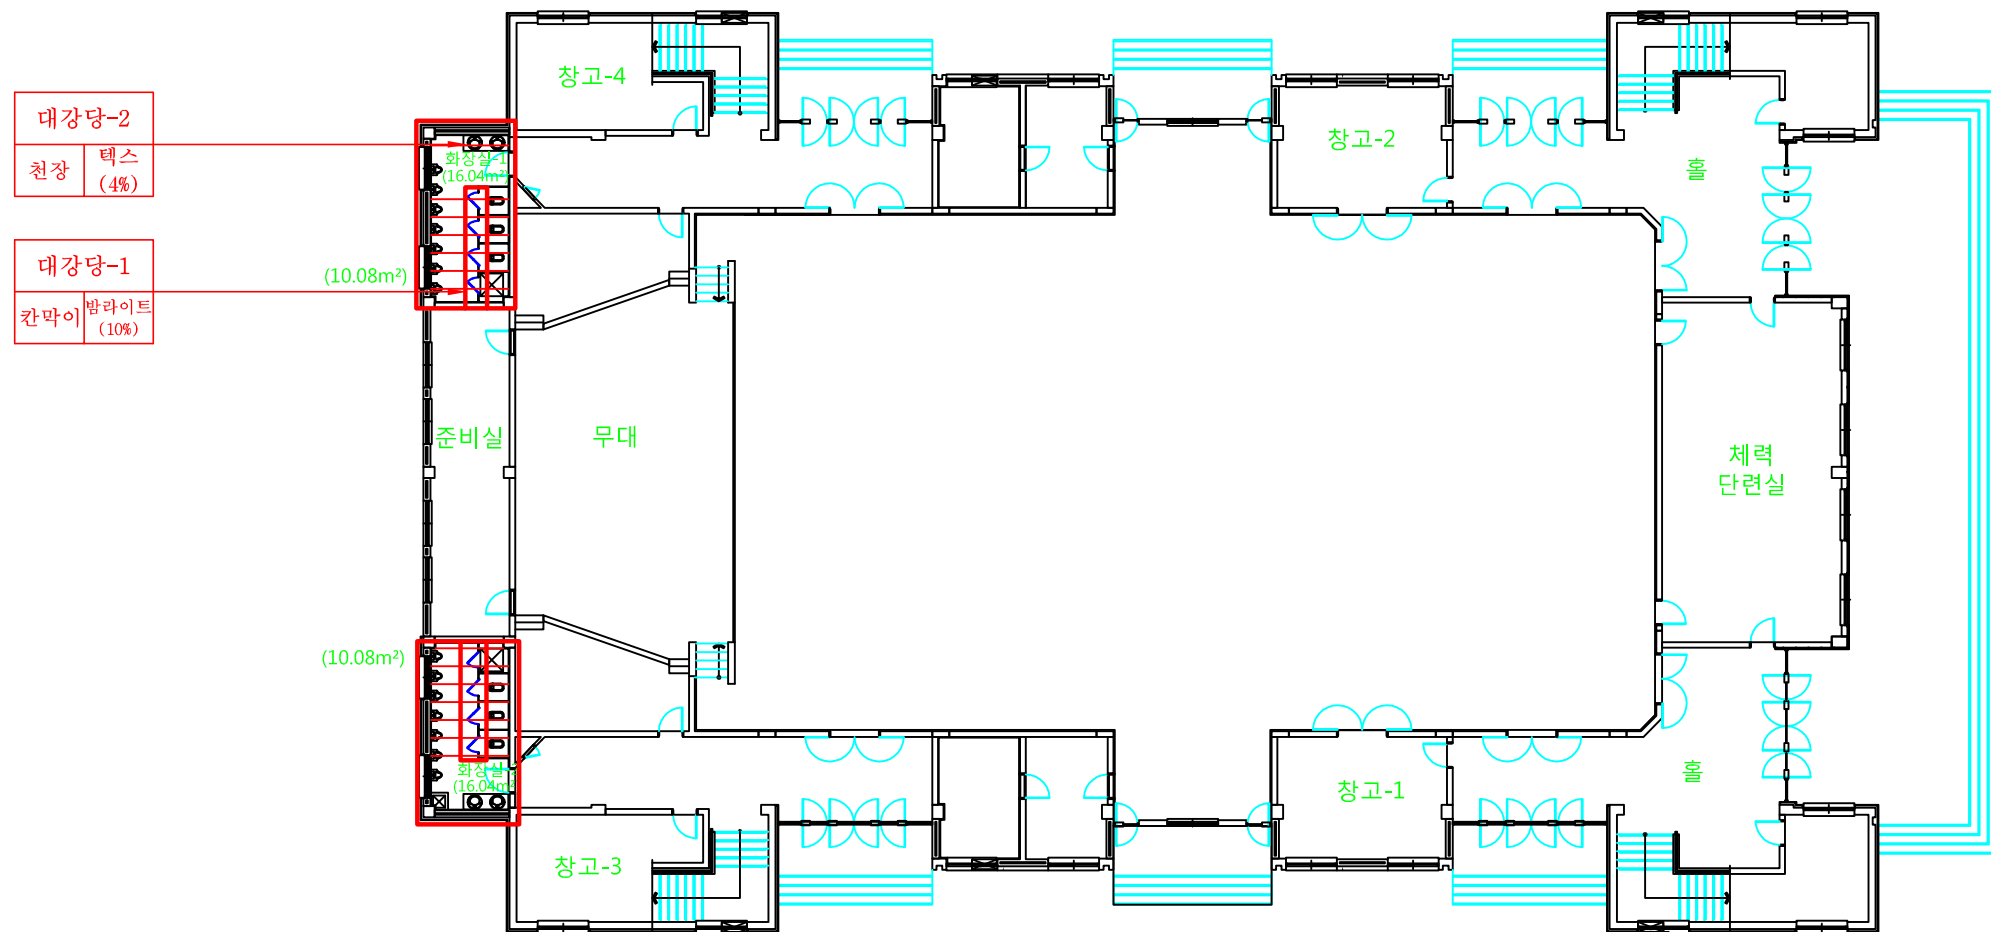
3-6 석면지도(대강당 1층)

시료번호	시료채취 장소	건축자재	동일구역	면적(m ²)	석면종류	함유율(%)	위해성평가 점수/등급	관리방안	현장주소 (기관명)	전북 전주시 완산구 권삼득로 2 (전주고등학교)
대강당-1	화장실-1 칸막이	밤라이트	화장실-2	20.16m ²	백석면	10(%)	3(낮음)	<석면함유 건축자재의 잠재적인 손상 가능성이 낮은 상태> 1)비산성과 손상이 동시에 있는 경우 손상에 대한 보수 2)석면함유 건축자재 또는 설비에 대한 지속적인 유지관리 3)석면함유 건축자재 또는 설비가 손상되었을 경우 즉시 보수 4)석면함유 건축자재를 인위적으로 손상시키지 않도록 함 5)전기공사, 배선공사 등 건축물 유지보수 공사시 석면함유설비 또는 자재가 훼손되어 석면이 비산되지 않도록 작업수행	도면번호	14-09-12-01
대강당-2	화장실-1 천장	텍스	화장실-2	32.08m ²	백석면	4(%)	3(낮음)		조사일자	2014. 09. 12
									조사기관	석면스토리(주)

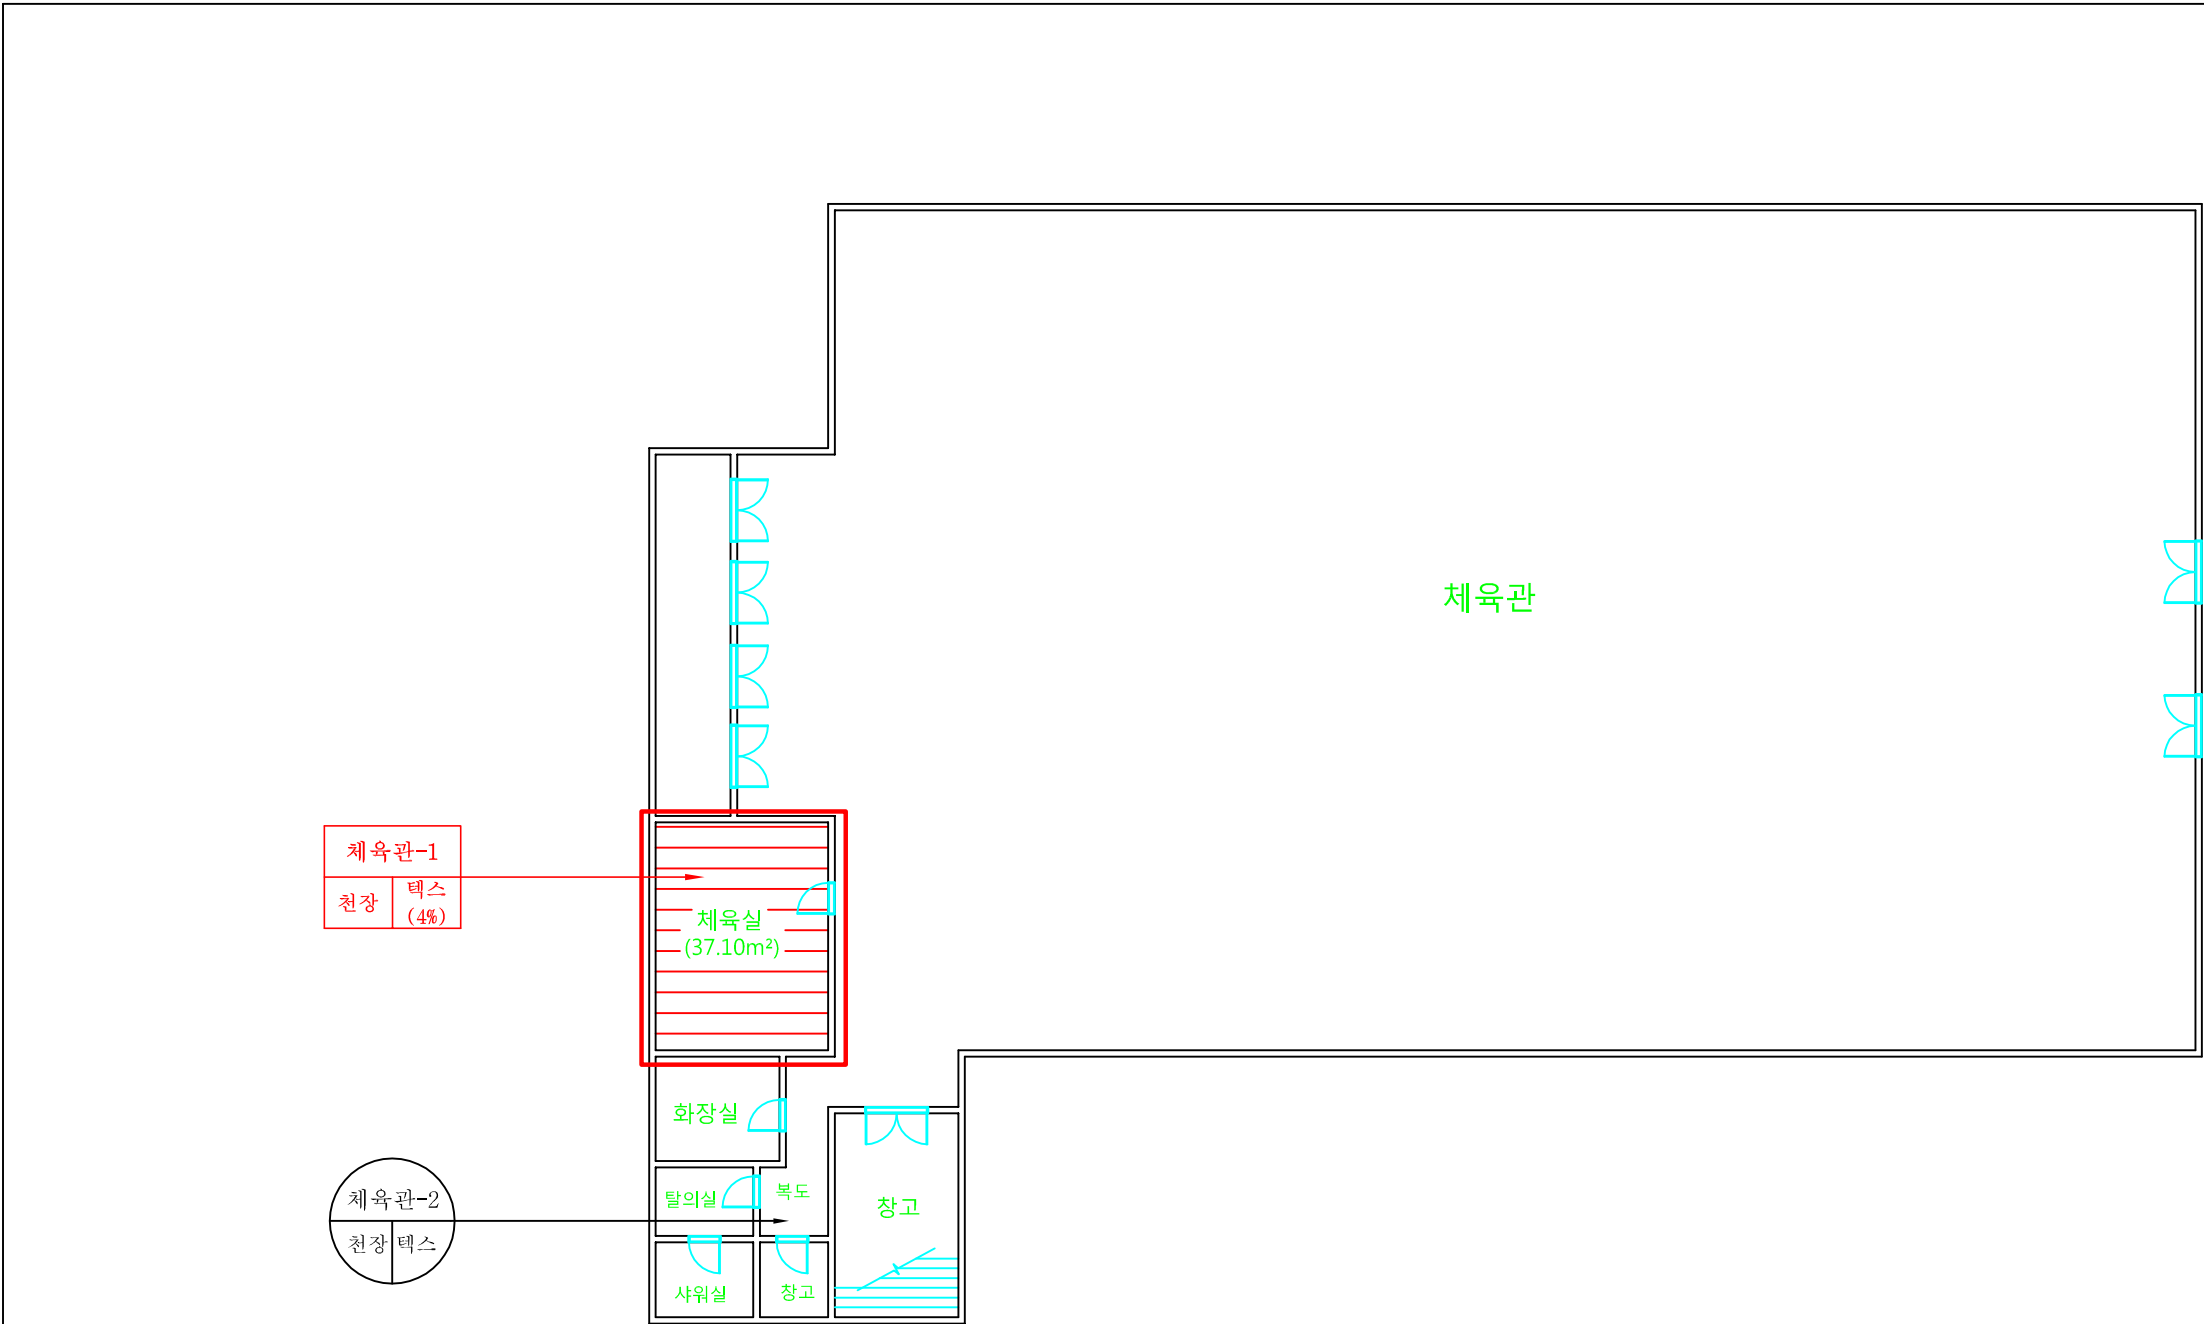
3-6 석면지도(체육관 1층)

시료번호	시료채취 장소	건축자재	동일구역	면적(m ²)	석면종류	함유율(%)	위해성평가 점수/등급	관리방안	현장주소 (기관명)	전북 전주시 완산구 권삼득로 2 (전주고등학교)
체육관-1	체육실 천장	텍스	-	37.10m ²	백석면	4(%)	5(낮음)	<석면함유 건축자재의 잠재적인 손상 가능성이 낮은 상태> 1)비산성과 손상이 동시에 있는 경우 손상에 대한 보수 2)석면함유 건축자재 또는 설비에 대한 지속적인 유지관리 3)석면함유 건축자재 또는 설비가 손상되었을 경우 즉시 보수 4)석면함유 건축자재를 인위적으로 손상시키지 않도록 함 5)전기공사, 배선공사 등 건축물 유지보수 공사에 석면함유설비 또는 자재가 훼손되어 석면이 비산되지 않도록 작업수행	도면번호	14-09-12-01
									조사일자	2014. 09. 12
									조사기관	석면스토리(주)
