건축물 석면 지도

[전주상업정보고등학교(미술관)]

전북 전주시 완산구 따박골 2길 21

(주) 알 파 석 면 연 구 소
Alpha an institute

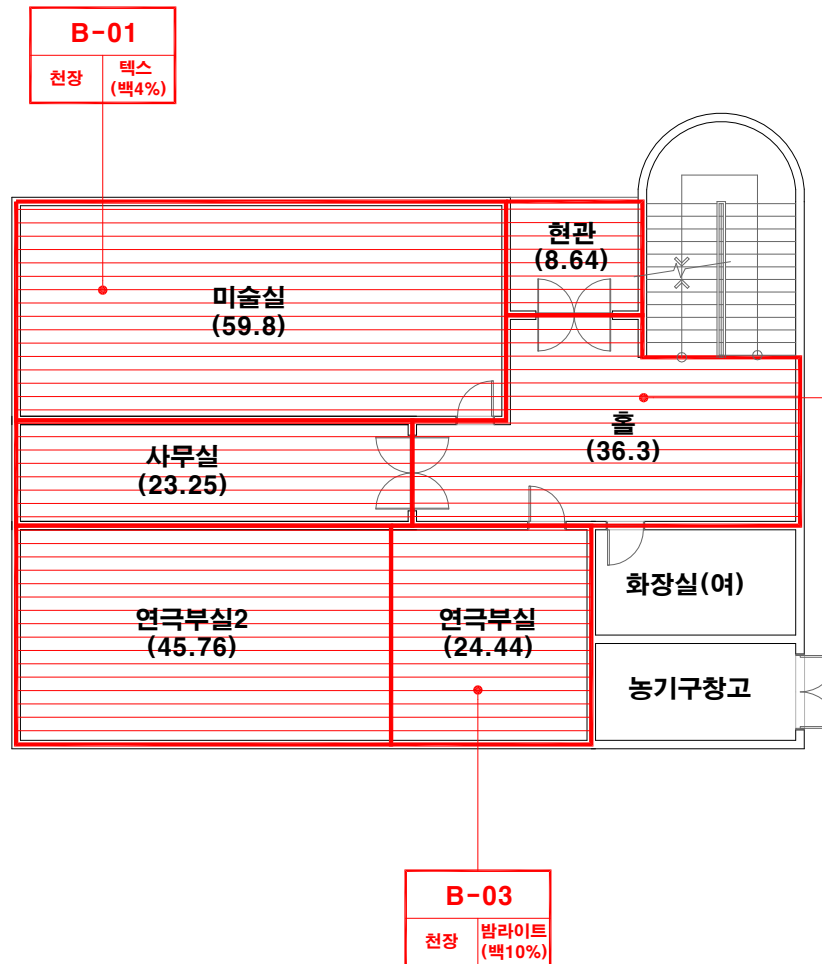
전주상업정보고등학교(미술관) 1층

시료 번호	시료 채취 위치	건축 자재	동일 물질 구역	면적(m ²), 부피(m ³), 길이(m)	석면 종류	석면 함유량(%)	위해성 평가 점수	위해성 등급	관리 방안
B-01	1층 미술실 천장	텍스	1층 미술실, 사무실, 연극부실2 천장	128.81 m ²	백석면	4%	6	낮음	<석면함유 건축자재의 잠재적인 손상 가능성이 낮은 상태> 1)비산성과 손상이 동시에 있는 경우 손상에 대한 보수 2)석면함유 건축자재 또는 설비에 대한 지속적인 유지관리 3) 석면함유 건축자재 또는 설비가 손상되었을 경우 즉시 보수 4)석면함유 건축자재를 인위적으로 손상시키지 않도록 함 5) 전기공사, 배선공사등 건축물 유지보수 공사시 석면함유설비 또는 자재가 훼손되어 석면이 비산되지 않도록 작업수행
B-02	1층 홀 천장	텍스	1층 홀, 현관 천장	44.94 m ²	백석면	4%	6	낮음	
B-03	1층 연극부실 천장	밤라이트	1층 연극부실 천장	24.44 m ²	백석면	10%	6	낮음

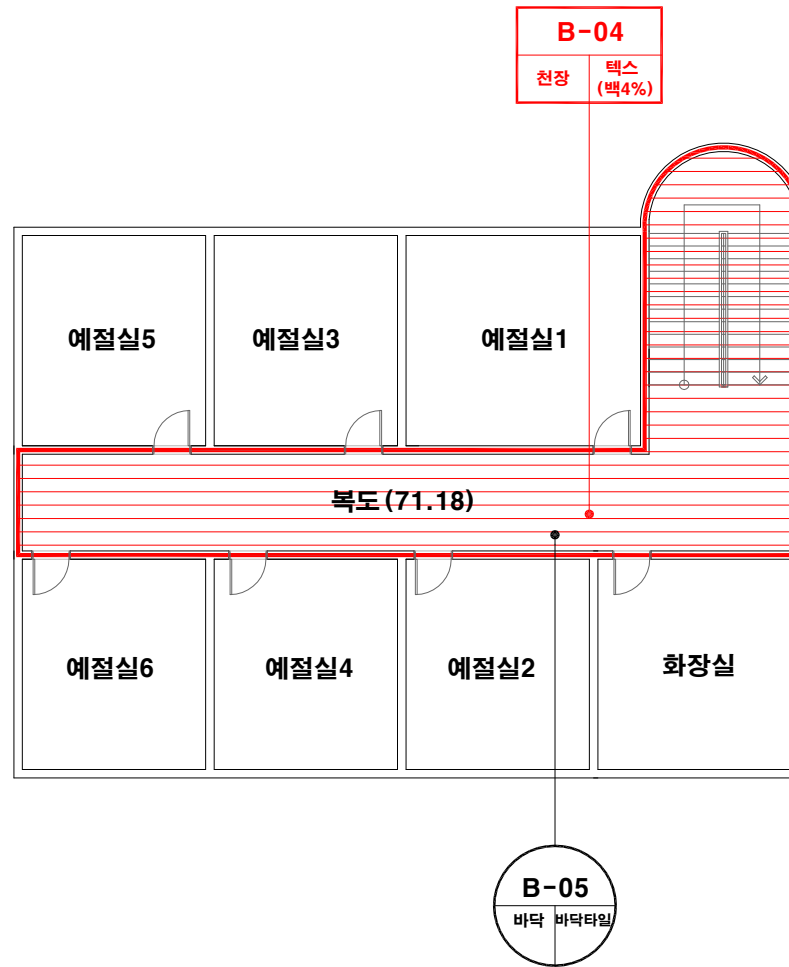
전주상업정보고등학교(미술관) 2층

시료 번호	시료 채취 위치	건축 자재	동일 물질 구역	면적(m ²), 부피(m ³), 길이(m)	석면 종류	석면 함유량(%)	위해성 평가 점수	위해성 등급	관리 방안
B-04	2층 복도 천장	텍스	2층 복도 천장	71.18 m ²	백석면	4%	6	낮음	<석면함유 건축자재의 잠재적인 손상 가능성이 낮은 상태> 1)비산성과 손상이 동시에 있는 경우 손상에 대한 보수 2)석면함유 건축자재 또는 설비에 대한 지속적인 유지관리 3) 석면함유 건축자재 또는 설비가 손상되었을 경우 즉시 보수 4)석면함유 건축자재를 인위적으로 손상시키지 않도록 함 5) 전기공사, 배선공사등 건축물 유지보수 공사시 석면함유설비 또는 자재가 훼손되어 석면이 비산되지 않도록 작업수행
