건축물 석면 지도

[전주상업정보고등학교(수위실, 창고)]

전북 전주시 완산구 따박골 2길 21

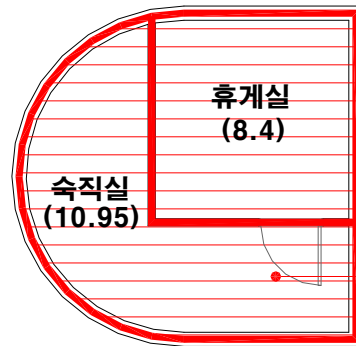
천장	텍스 (백4%)
----	----------

시료 번호	시료 채취 위치	건축 자재	동일 물질 구역	면적(m ²), 부피(m ³), 길이(m)	석면 종류	석면 함유량(%)	위해성 평가 점수	위해성 등급	관리 방안
C-20	숙직실 천장	텍스	숙직실, 휴게실 천장	19.35 m ²	백석면	4%	6	낮음	<석면함유 건축자재의 잠재적인 손상 가능성이 낮은 상태> 1)비산성과 손상이 동시에 있는 경우 손상에 대한 보수 2)석면함유 건축자재 또는 설비에 대한 지속적인 유지관리 3) 석면함유 건축자재 또는 설비가 손상되었을 경우 즉시 보수 4)석면함유 건축자재를 인위적으로 손상시키지 않도록 함 5) 전기공사, 배선공사등 건축물 유지보수 공사시 석면함유설비 또는 자재가 훼손되어 석면이 비산되지 않도록 작업수행

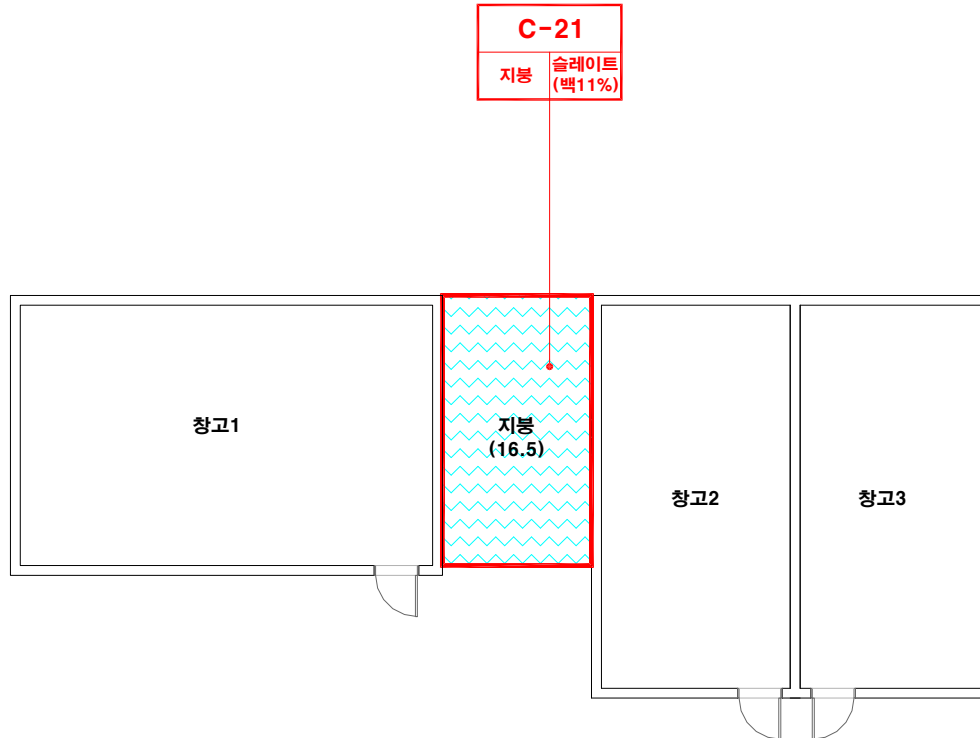
시료 번호	시료 채취 위치	건축 자재	동일 물질 구역	면적(m²), 부피(m³), 길이(m)	석면 종류	석면 함유량(%)	위해성 평가 점수	위해성 등급	관리 방안
C-21	창고 지붕	슬레이트	창고 지붕	16.5x1.16 = 19.14 m²	백석면	11%	5	낮음	<석면함유 건축자재의 잠재적인 손상 가능성이 낮은 상태> 1)비산성과 손상이 동시에 있는 경우 손상에 대한 보수 2)석면함유 건축자재 또는 설비에 대한 지속적인 유지관리 3) 석면함유 건축자재 또는 설비가 손상되었을 경우 즉시 보수 4)석면함유 건축자재를 인위적으로 손상시키지 않도록 함 5) 전기공사, 배선공사등 건축물 유지보수 공사시 석면함유설비 또는 자재가 훼손되어 석면이 비산되지 않도록 작업수행
