건축물 석면 지도

[전주상업정보고등학교(본관)]

전북 전주시 완산구 따박골 2길 21

(주) 알 파 석 면 연 구 소

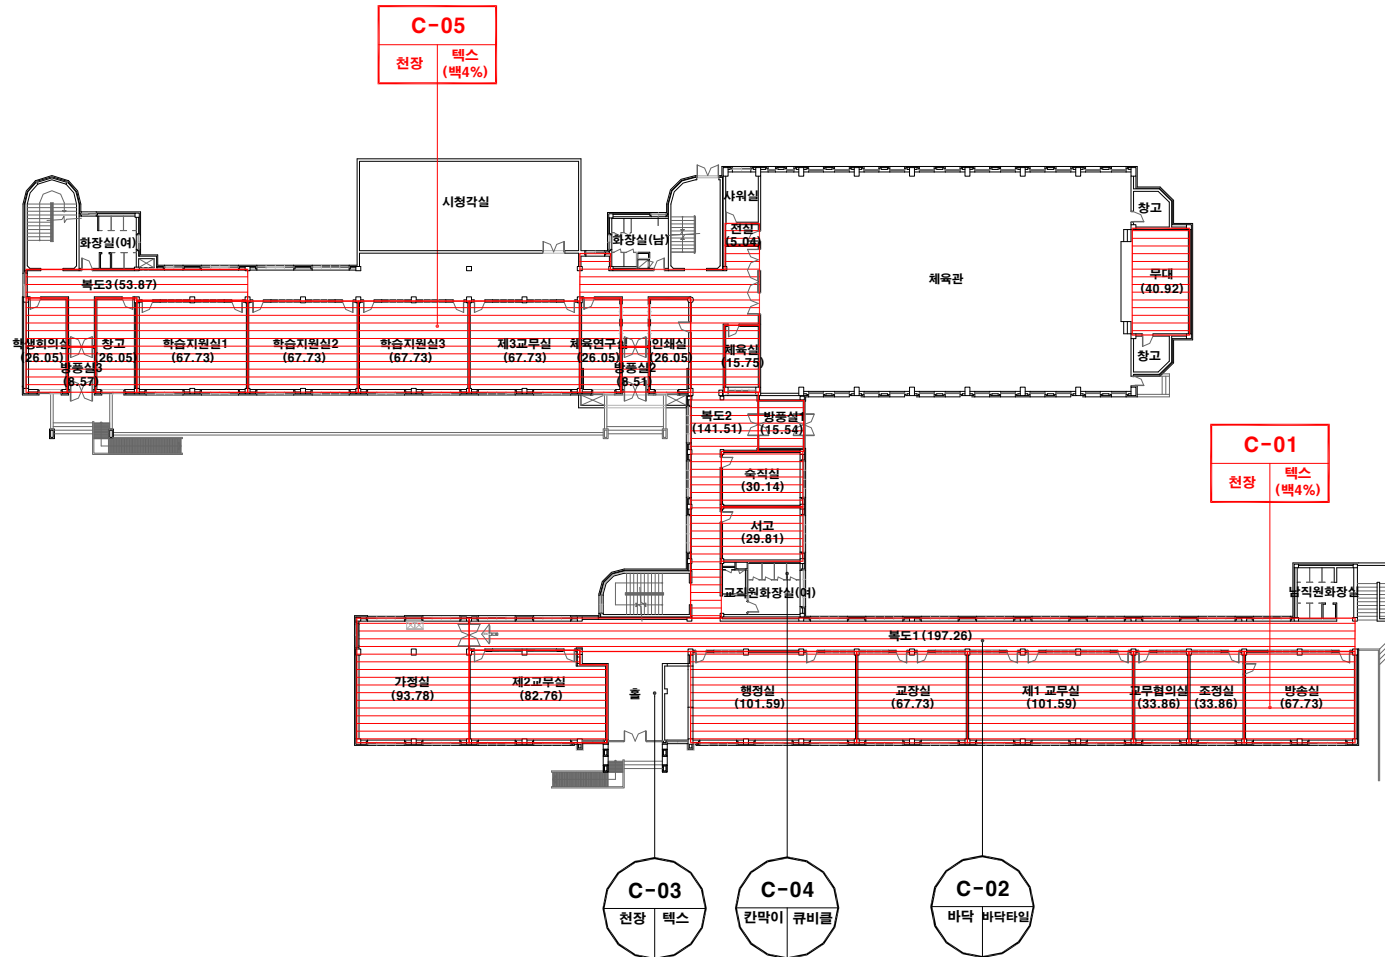
전주상업정보고등학교 1층

시료 번호	시료 채취 위치	건축 자재	동일 물질 구역	면적(m ²), 부피(m ³), 길이(m)	석면 종류	석면 함유량(%)	위해성 평가 점수	위해성 등급	관리 방안
C-01	1층 방송실 천장	텍스	1층 방송실 천장	67.73 m ²	백석면	4%	7	낮음	<석면함유 건축자재의 잠재적인 손상 가능성이 낮은 상태> 1)비산성과 손상이 동시에 있는 경우 손상에 대한 보수 2)석면함유 건축자재 또는 설비에 대한 지속적인 유지관리 3) 석면함유 건축자재 또는 설비가 손상되었을 경우 즉시 보수 4)석면함유 건축자재를 인위적으로 손상시키지 않도록 함 5) 전기공사, 배선공사 등 건축물 유지보수 공사시 석면함유설비 또는 자재가 훼손되어 석면이 비산되지 않도록 작업수행
C-05	1층 학습지원실3 천장	텍스	1층 복도1,2,3, 학생회의실, 방송실1,2,3, 창고, 학습지원실1,2,3, 제3교무실, 체육연구실, 인쇄실, 사위실 전실, 체육실, 숙직실, 서고, 가정실, 제2교무실, 행정실, 교장실, 무대, 제1교무실, 교무협의실, 조정실 천장	1,437.21 m ²	백석면	4%	8	낮음

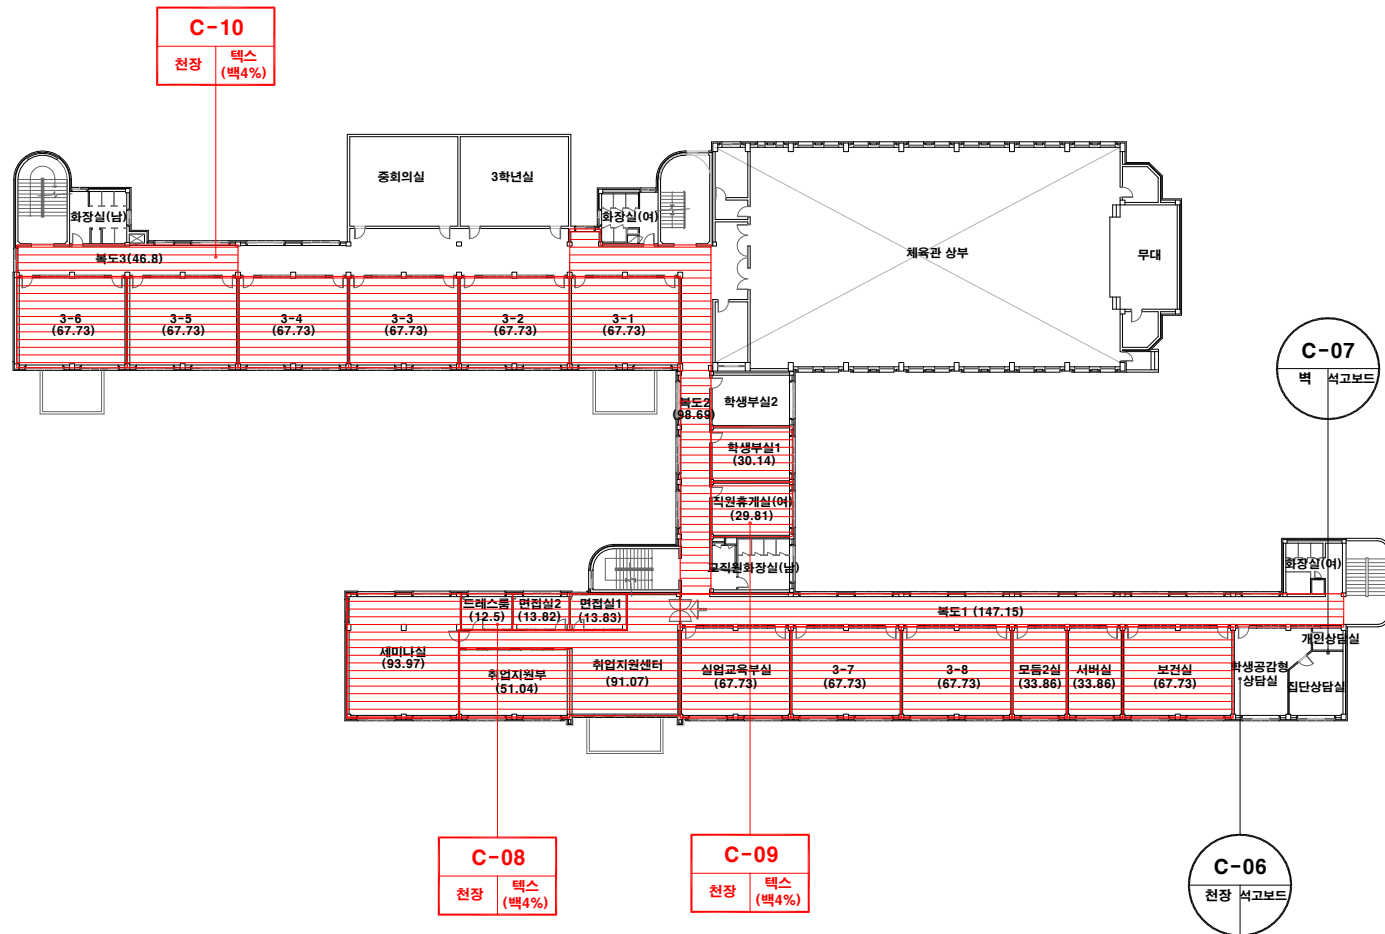
전주상업정보고등학교 2층

시료 번호	시료 채취 위치	건축 자재	동일 물질 구역	면적(㎡), 부피(㎥), 길이(m)	석면 종류	석면 함유량(%)	위해성 평가 점수	위해성 등급	관리 방안
C-08	2층 드레스룸 천장	텍스	2층 복도1,2, 학생부실1, 세미나실, 드레스룸, 면접실1,2, 취업지원부, 취업지원센터, 실업교육부실, 3-7, 3-8, 모뎀2실, 서버실, 보건실 천장	890.85 ㎡	백석면	4%	8	낮음	<석면함유 건축자재의 잠재적인 손상 가능성이 낮은 상태> 1)비산성과 손상이 동시에 있는 경우 손상에 대한 보수 2)석면함유 건축자재 또는 설비에 대한 지속적인 유지관리 3) 석면함유 건축자재 또는 설비가 손상되었을 경우 즉시 보수 4)석면함유 건축자재를 인위적으로 손상시키지 않도록 함 5) 전기공사, 배선공사등 건축물 유지보수 공사시 석면함유설비 또는 자재가 훼손되어 석면이 비산되지 않도록 작업수행
C-09	2층 직원휴게실(여) 천장	텍스	2층 직원휴게실(여)	29.81 ㎡	백석면	4%	7	낮음	
C-10	2층 복도3 천장	텍스	2층 복도3, 3-1, 3-2, 3-3, 3-4, 3-5, 3-6 천장	453.18 ㎡	백석면	4%	8	낮음

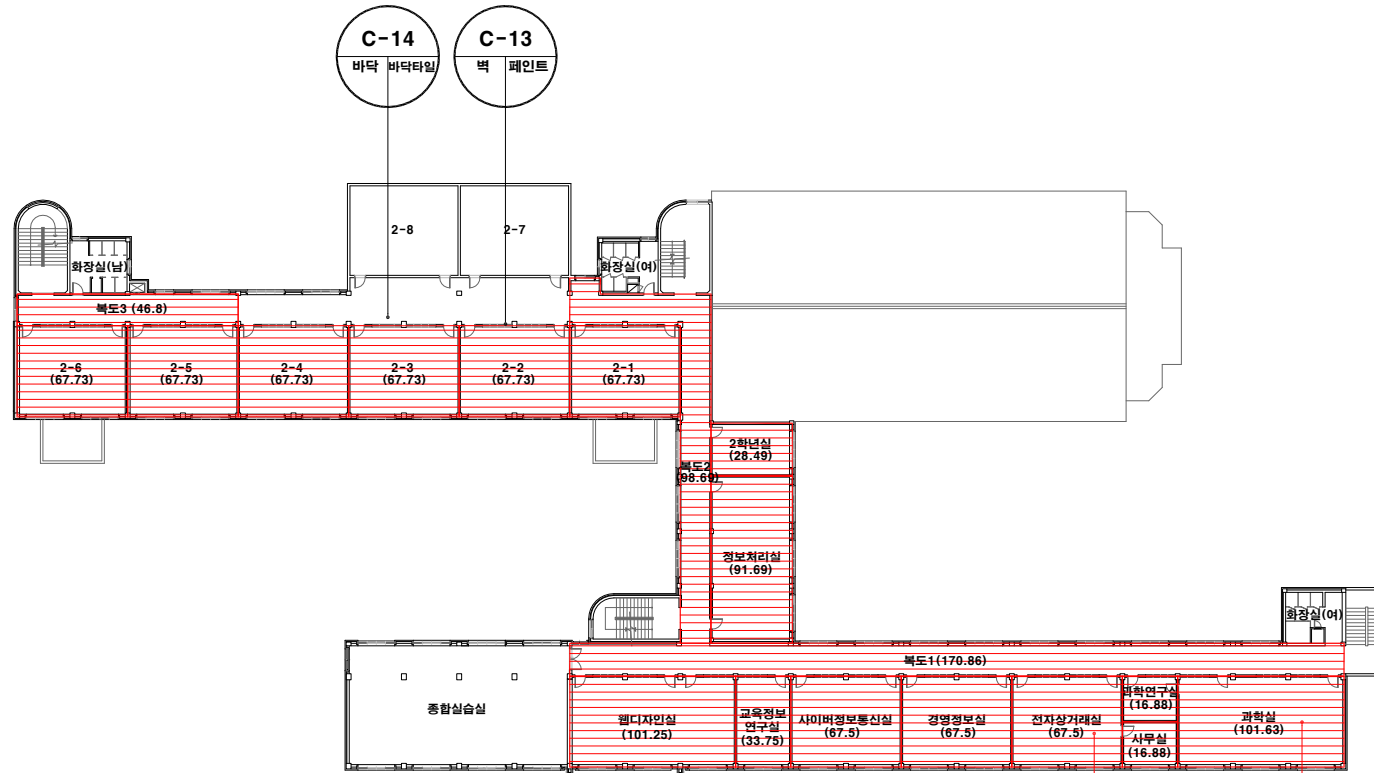
전주상업정보고등학교 3층

C-12
천장 텍스 (백4%)

C-11
천장 텍스 (백4%)

시료 번호	시료 채취 위치	건축 자재	동일 물질 구역	면적(m ²), 부피(m ³), 길이(m)	석면 종류	석면 함유량(%)	위해성 평가 점수	위해성 등급	관리 방안
C-11	3층 과학실 천장	텍 스	3층 복도1,2,3, 2-1, 2-2, 2-3, 2-4, 2-5, 2-6, 2학년실, 정보처리실, 웹디자인실, 교육정보연구실, 사이버정보통신실, 경영정보실, 과학연구실, 사무실, 과학실 천장	1,248.3 m ²	백석면	4%	8	낮음	〈석면함유 건축자재의 잠재적인 손상 가능성이 낮은 상태〉 1)비산성과 손상이 동시에 있는 경우 손상에 대한 보수 2)석면함유 건축자재 또는 설비에 대한 지속적인 유지관리 3) 석면함유 건축자재 또는 설비가 손상되었을 경우 즉시 보수 4)석면함유 건축자재를 인위적으로 손상시키지 않도록 함 5) 전기공사, 배선공사 등 건축물 유지보수 공사시 석면함유설비 또는 자재가 훼손되어 석면이 비산되지 않도록 작업수행
C-12	3층 전자상거래실 천장	텍 스	3층 전자상거래실 천장	67.5 m ²	백석면	4%	7	낮음

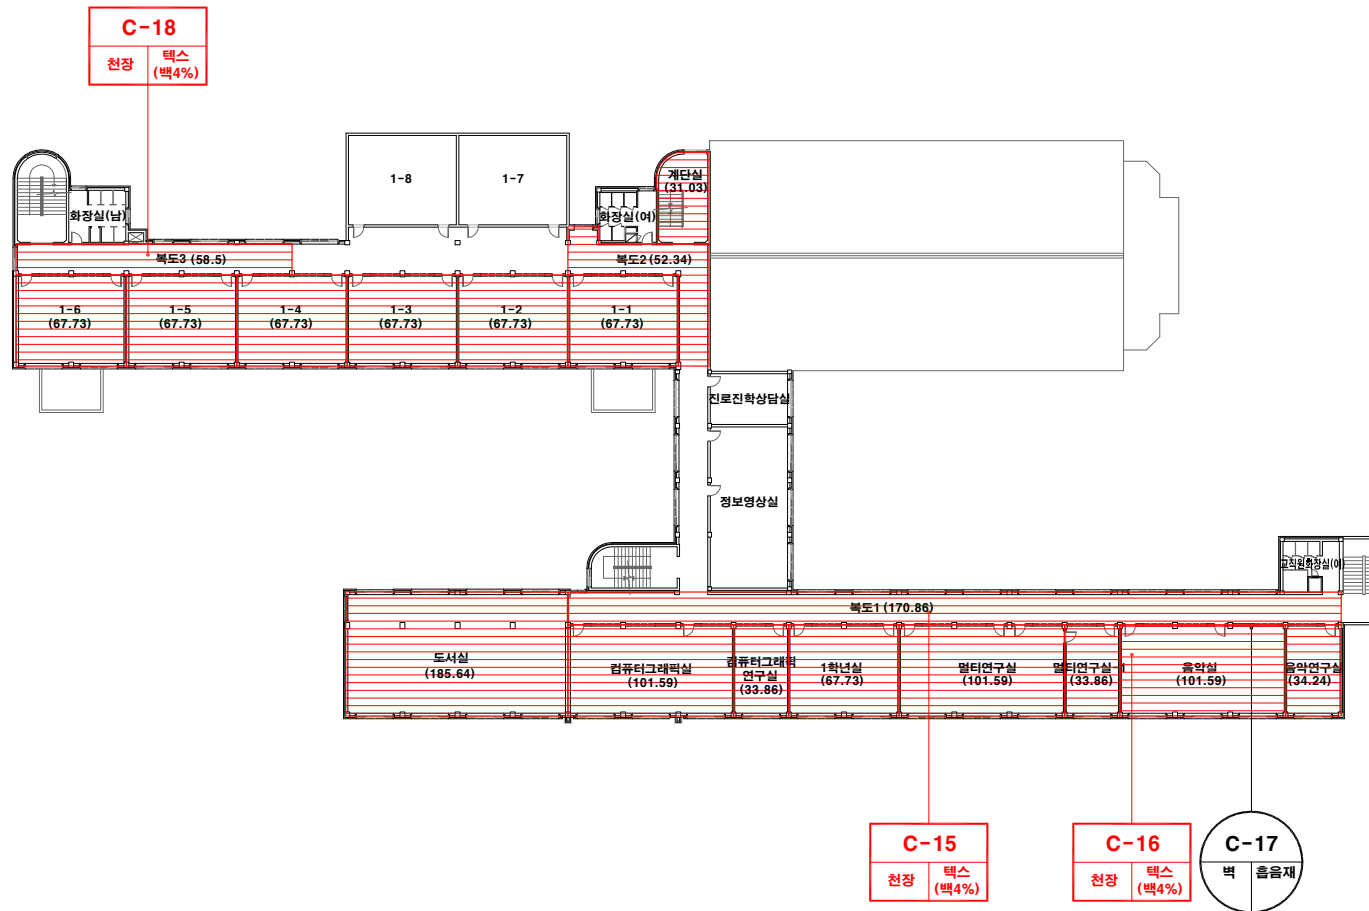
전주상업정보고등학교 4층

시료 번호	시료 채취 위치	건축 자재	동일 물질 구역	면적(m ²), 부피(m ³), 길이(m)	석면 종류	석면 함유량(%)	위해성 평가 점수	위해성 등급	관리 방안
C-15	4층 복도1 천장	텍스	4층 복도1, 도서실, 컴퓨터그래픽실, 컴퓨터그래픽연구실, 1학년실, 멀티연구실, 멀티연구실-1, 음악연구실 천장	729.37 m ²	백석면	4%	8	낮음	<석면함유 건축자재의 잠재적인 손상 가능성이 낮은 상태> 1)비산성과 손상이 동시에 있는 경우 손상에 대한 보수 2)석면함유 건축자재 또는 설비에 대한 지속적인 유지관리 3) 석면함유 건축자재 또는 설비가 손상되었을 경우 즉시 보수 4)석면함유 건축자재를 인위적으로 손상시키지 않도록 함 5) 전기공사, 배선공사 등 건축물 유지보수 공사시 석면함유설비 또는 자재가 훼손되어 석면이 비산되지 않도록 작업수행
C-16	4층 음악실 천장	텍스	4층 음악실 천장	101.59 m ²	백석면	4%	7	낮음	
C-18	4층 복도3 천장	텍스	4층 복도2,3, 1-1, 1-2, 1-3, 1-4, 1-5, 1-6, 계단실 천장	548.25 m ²	백석면	4%	8	낮음

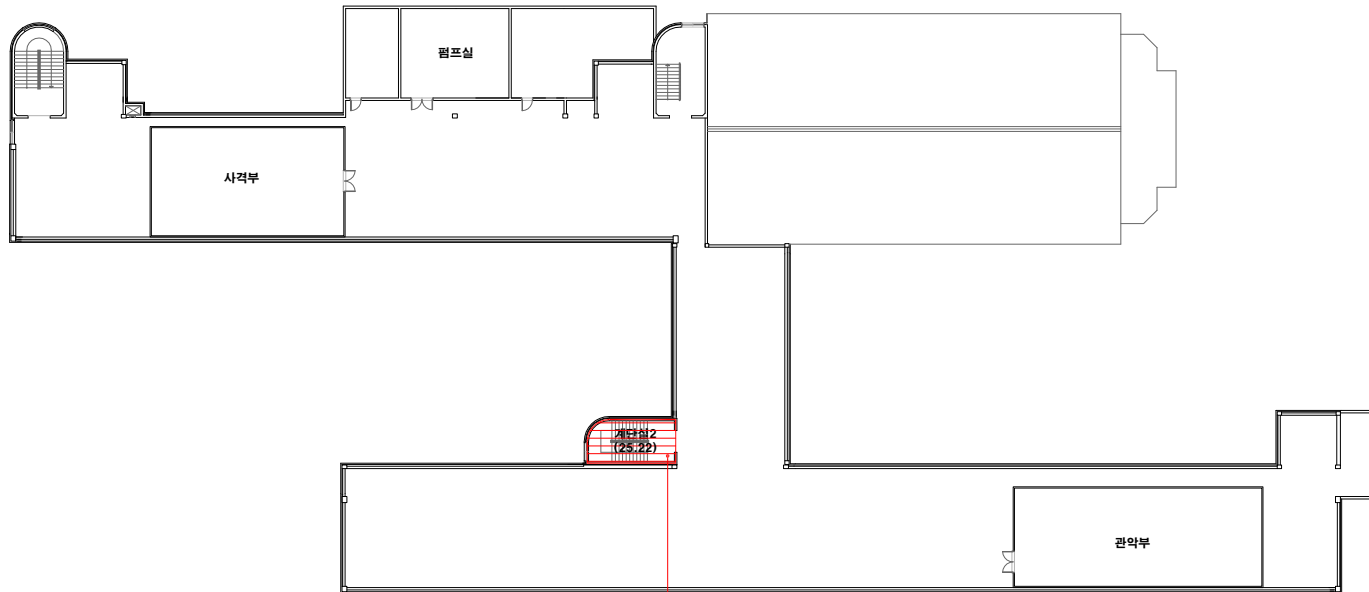
전주상업정보고등학교 옥탑층

C-19
천장 텍스 (백4%)

시료 번호	시료 채취 위치	건축 자재	동일 물질 구역	면적(m ²), 부피(m ³), 길이(m)	석면 종류	석면 함유량(%)	위해성 평가 점수	위해성 등급	관리 방안
C-19	옥탑층 계단실2 천장	텍스	옥탑층 계단실2 천장	25.22 m ²	백석면	4%	7	낮음	<석면함유 건축자재의 잠재적인 손상 가능성이 낮은 상태> 1)비산성과 손상이 동시에 있는 경우 손상에 대한 보수 2)석면함유 건축자재 또는 설비에 대한 지속적인 유지관리 3) 석면함유 건축자재 또는 설비가 손상되었을 경우 즉시 보수 4)석면함유 건축자재를 인위적으로 손상시키지 않도록 함 5) 전기공사, 배선공사등 건축물 유지보수 공사시 석면함유설비 또는 자재가 훼손되어 석면이 비산되지 않도록 작업수행
