# 건축물 석면 지도

[ 전주상업정보고등학교(급식소) ]

전북 전주시 완산구 따박골 2길 21

(주) 알 파 석 면 연 구 소

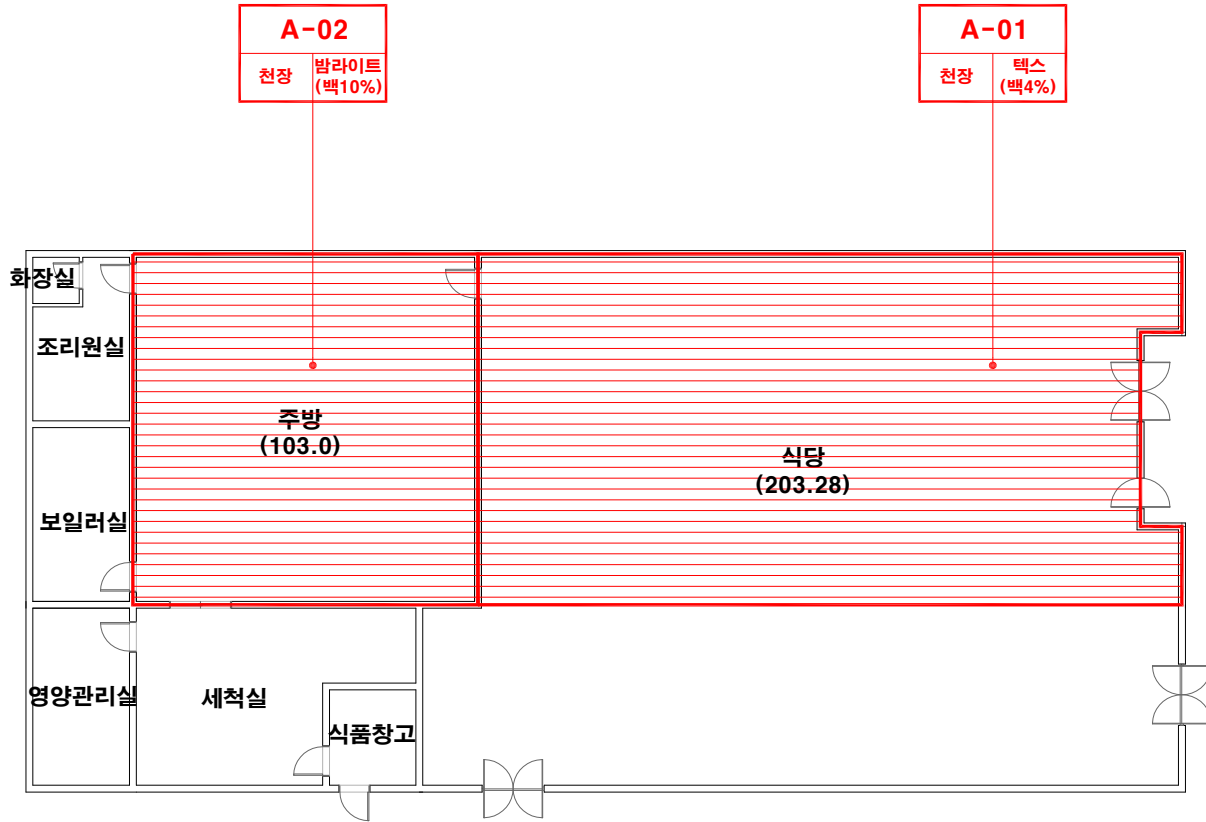
\*도면번호 : 14-07-22-01

시료 번호	시료 채취 위치	건축 자재	동일 물질 구역	면적(m <sup>2</sup> ) , 부피(m <sup>3</sup> ) , 길이(m)	석면 종류	석면 함유량(%)	위해성 평가 점수	위해성 등급	관리 방안
A-01	1층 식당 천장	텍스	1층 식당 천장	203.28 m <sup>2</sup>	백석면	4%	7	낮음	<석면함유 건축자재의 잠재적인 손상 가능성이 낮은 상태> 1)비산성과 손상이 동시에 있는 경우 손상에 대한 보수 2)석면함유 건축자재 또는 설비에 대한 지속적인 유지관리 3) 석면함유 건축자재 또는 설비가 손상되었을 경우 즉시 보수 4)석면함유 건축자재를 인위적으로 손상시키지 않도록 함 5) 전기공사, 배선공사등 건축물 유지보수 공사시 석면함유설비 또는 자재가 훼손되어 석면이 비산되지 않도록 작업수행
A-02	1층 주방 천장	밤라이트	1층 주방 천장	103.0 m <sup>2</sup>	백석면	10%	8	낮음
