# 건축물 석면 지도

[ 진안초등학교(본관) ]

전북 진안군 진안읍 중앙로 55

(주) 알 파 석 면 연구 소  
Alpha an institute

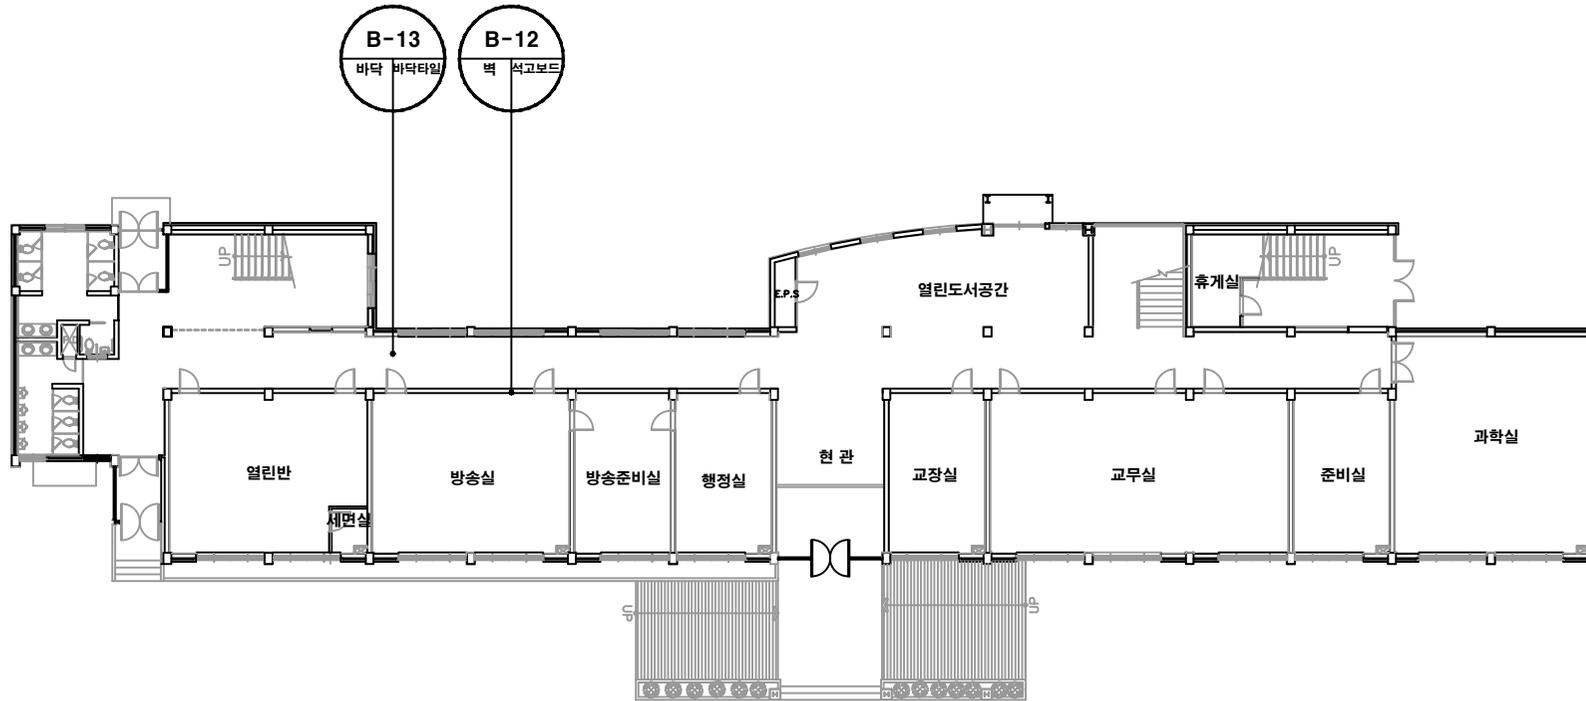
# 진안초등학교(본관) 1층

시료 번호	시료 채취 위치	건축 자재	동일 물질 구역	면적(m <sup>2</sup> ), 부피(m <sup>3</sup> ), 길이(m)	석면 종류	석면 함유량(%)	위해성 평가 점수	위해성 등급	관리 방안
B-07	1층 준비실 천장	텍스	1층 준비실 천장	33.3 m <sup>2</sup>	백석면	5%	7	낮음	<석면함유 건축자재의 잠재적인 손상 가능성이 낮은 상태> 1) 비산성과 손상이 동시에 있는 경우 손상에 대한 보수 2) 석면함유 건축자재 또는 설비에 대한 지속적인 유지관리 3) 석면함유 건축자재 또는 설비가 손상되었을 경우 즉시 보수 4) 석면함유 건축자재를 인위적으로 손상시키지 않도록 함 5) 전기공사, 배선공사 등 건축물 유지보수 공사에서 석면함유설비 또는 자재가 훼손되어 석면이 비산되지 않도록 작업수행
B-08	1층 교무실 천장	텍스	1층 교무실 천장	99.9 m <sup>2</sup>	백석면	5%	9	낮음	
B-09	1층 교장실 천장	텍스	1층 교장실 천장	133.20 m <sup>2</sup>	백석면	5%	9	낮음	
B-10	1층 행정실 벽	발라이트	1층 행정실 벽	30.22 m <sup>2</sup>	백석면	10%	9	낮음	
B-11	1층 방송준비실 벽	텍스	1층 방송준비실 벽	19.84 m <sup>2</sup>	백석면	4%	7	낮음

철거됨(2016.7)

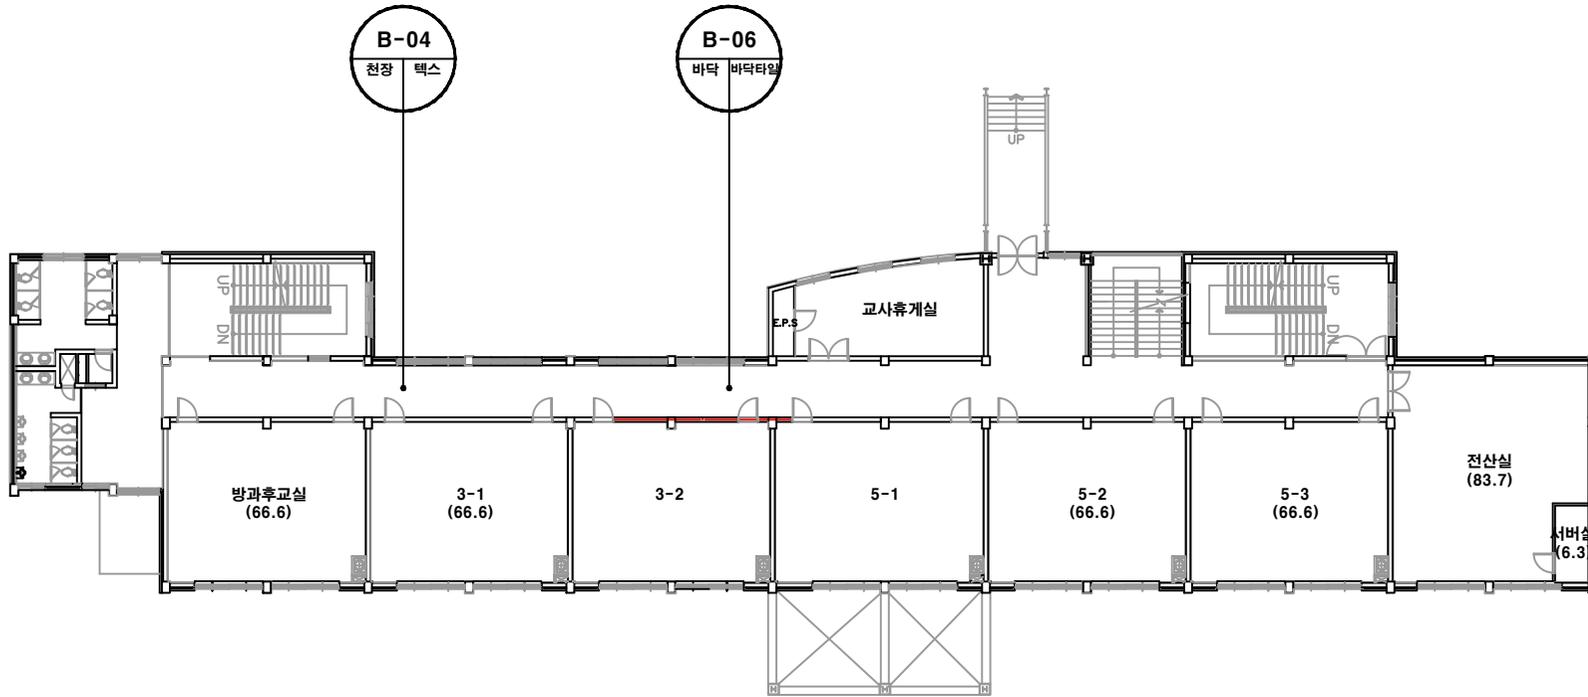
# 진안초등학교(본관) 2층

시료 번호	시료 채취 위치	건축 자재	동일 물질 구역	면적(m <sup>2</sup> ), 부피(m <sup>3</sup> ), 길이(m)	석면 함유량(%)	위해성 평가 점수	위해성 등급	관리 방안
B-05	2층 5-1 천장	텍스	2층 방과후학교 3-1, 3-2, 5-1, 5-2, 5-3, 전산실, 서버실	51.3	4%	8	낮음	<석면함유 건축자재의 잠재적인 손상 가능성이 낮은 상태> 1) 비산성과 손상이 동시에 있는 경우 손상에 대한 보수 2) 석면함유 건축자재 또는 설비에 대한 지속적인 유지관리 3) 석면함유 건축자재 또는 설비가 손상되었을 경우 즉시 보수 4) 석면함유 건축자재를 인위적으로 손상시키지 않도록 함 5) 전기공사, 배선공사 등 건축을 유지보수 공사시 석면함유설비 또는 자재가 훼손되어 석면이 비산되지 않도록 작업수행

철기됨(2016.7)

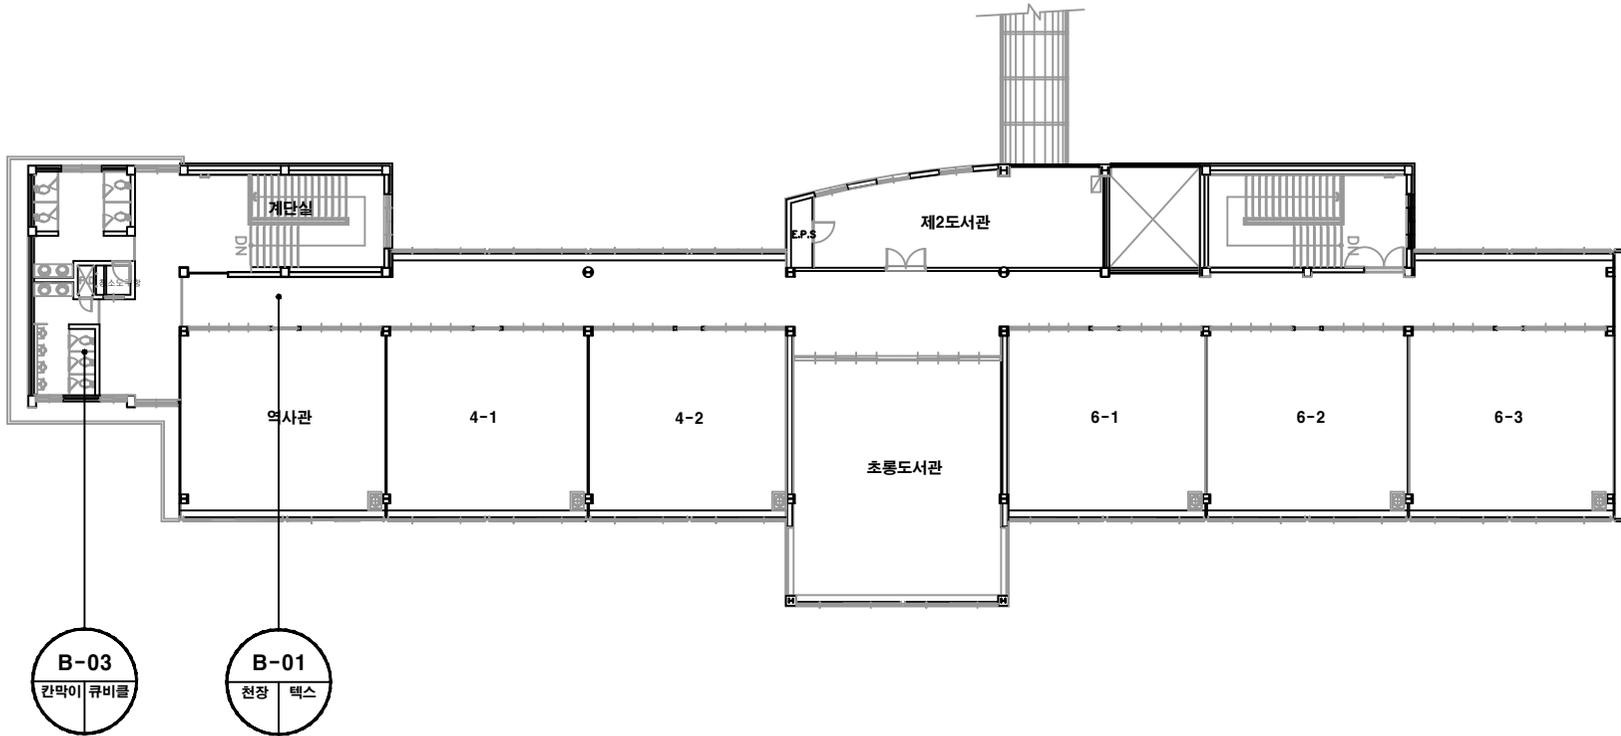
# 진안초등학교(본관) 3층

시료 번호	시료 채취 위치	건축 자재	동일 물질 구역	면적(m <sup>2</sup> ), 부피(m <sup>3</sup> ), 길이(m)	석면 종류	석면 함유량(%)	위해성 평가 점수	위해성 등급	관리 방안
B-02	3층 계단실 천장	텍스	3층 계단실 천장	4.72	석면	4%	7	낮음	<석면함유 건축자재의 잠재적인 손상 가능성이 낮은 상태> 1)비산성과 손상이 동시에 있는 경우 손상에 대한 보수 2)석면함유 건축자재 또는 설비에 대한 지속적인 유지관리 3) 석면함유 건축자재 또는 설비가 손상되었을 경우 즉시 보수 4)석면함유 건축자재를 인위적으로 손상시키지 않도록 함 5) 전기공사, 배선공사등 건축을 유지보수 공사시 석면함유설비 또는 자재가 훼손되어 석면이 비산되지 않도록 작업수행

철거됨(2016.7)

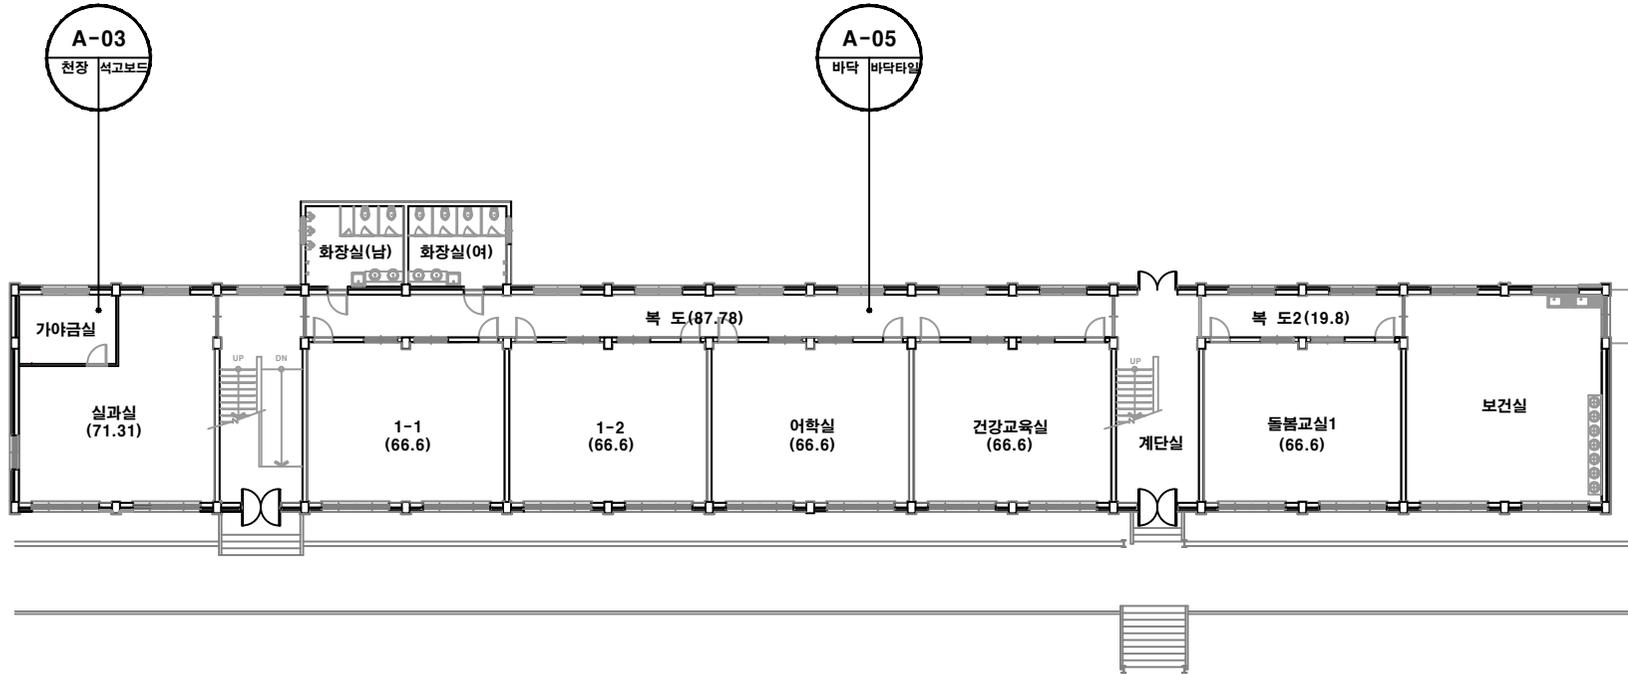
# 진안초등학교(후관) 1층

시료 번호	시료 채취 위치	건축 자재	동일 물질 구역	면적(m <sup>2</sup> ), 부피(m <sup>3</sup> ), 길이(m)	석면 함유량(%)	위해성 평가 점수	위해성 등급	관리 방안
A-02	1층 실과실 천장	텍스	1층 실과실, 1-1, 1-2, 어학실 천장	271.11 m <sup>2</sup>	4%	8	낮음	<석면함유 건축자재의 잠재적인 손상 가능성이 낮은 상태> 1)비산성과 손상이 동시에 있는 경우 손상에 대한 보수 2)석면함유 건축자재 또는 설비에 대한 지속적인 유지관리 3) 석면함유 건축자재 또는 설비가 손상되었을 경우 즉시 보수 4)석면함유 건축자재를 인위적으로 손상시키지 않도록 함 5) 전기공사, 배선공사등 건축을 유지보수 공사시 석면함유설비 또는 자재가 훼손되어 석면이 비산되지 않도록 작업수행
A-04	1층 복도 천장	텍스	1층 복도, 복도2, 건강교육실, 물품고실1 천장	240.78 m <sup>2</sup>	5%	8	낮음

철거됨(2018.1)

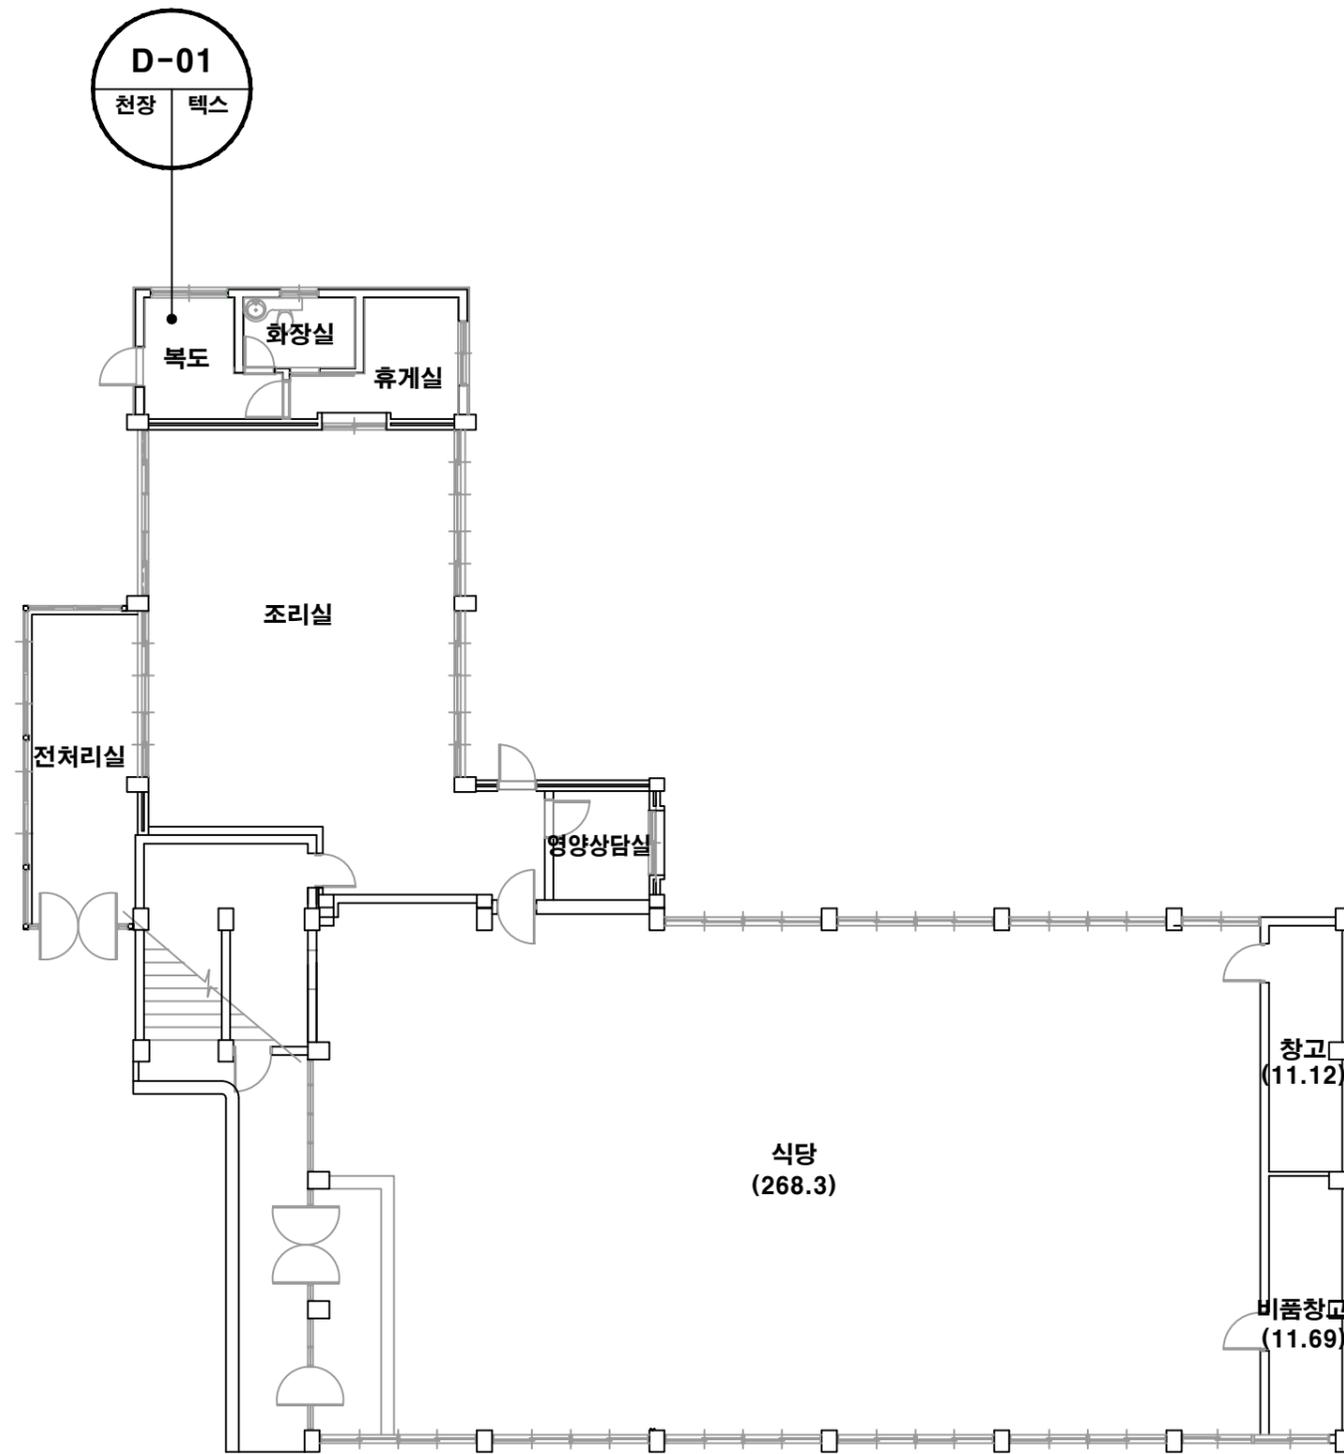
# 진안초등학교(급식소) 1층

시료 번호	시료 채취 위치	건축 자재	동일 물질 구역	면적(m <sup>2</sup> ), 부피(m <sup>3</sup> ), 길이(m)	석면 종류	석면 함유량(%)	위해성 평가 점수	위해성 등급	관리 방안
D-02	1층 비품창고 천장	텍스	1층 비품창고, 창고, 식당	297.11 m <sup>2</sup>	백석면	5%	7	낮음	<석면함유 건축자재의 잠재적인 손상 가능성이 낮은 상태> 1)비산성과 손상이 동시에 있는 경우 손상에 대한 보수 2)석면함유 건축자재 또는 설비에 대한 지속적인 유지관리 3) 석면함유 건축자재 또는 설비가 손상되었을 경우 즉시 보수 4)석면함유 건축자재를 인위적으로 손상시키지 않도록 함 5) 전기공사, 배선공사등 건축물 유지보수 공사에 석면함유설비 또는 자재가 훼손되어 석면이 비산되지 않도록 작업수행

**철거됨(2015.7)**

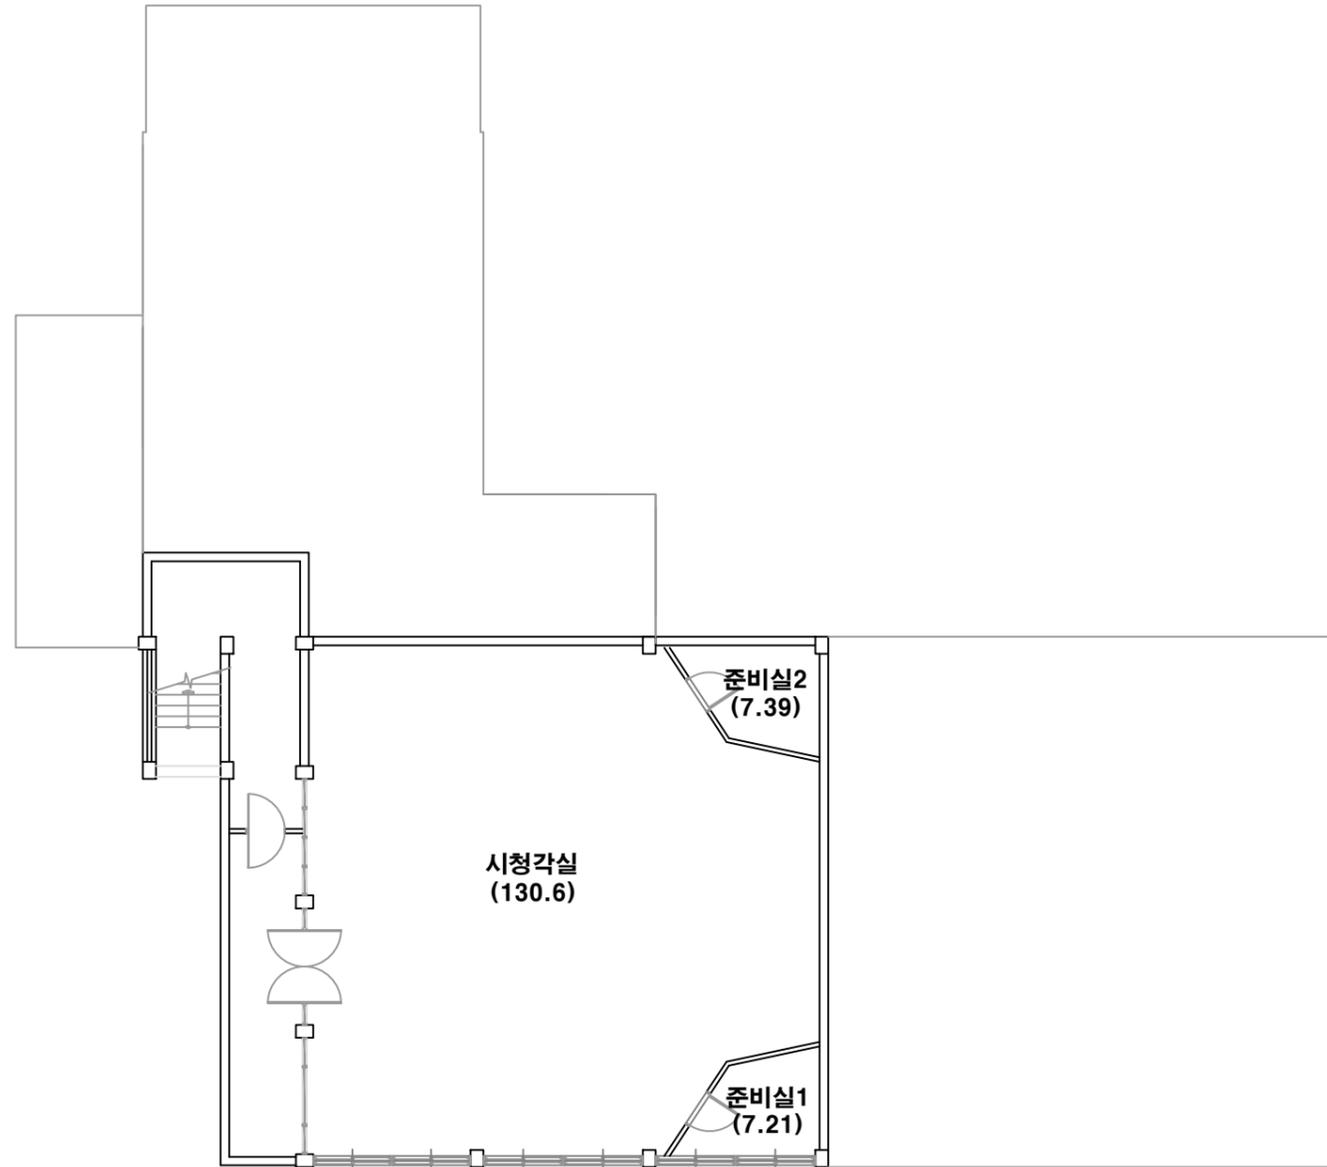
# 진안초등학교(급식소) 2층

시료 번호	시료 채취 위치	건축 자재	동일 물질 구역	면적(m <sup>2</sup> ), 부피(m <sup>3</sup> ), 길이(m)	석면 종류	석면 함유량(%)	위해성 평가 점수	위해성 등급	관리 방안
D-03	2층 시청각실 천장	텍스	2층 시청각실, 준비실1, 2	130.2 m <sup>2</sup>	백석면	5%	6	낮음	<석면함유 건축자재의 잠재적인 손상 가능성이 낮은 상태> 1)비산성과 손상이 동시에 있는 경우 손상에 대한 보수 2)석면함유 건축자재 또는 설비에 대한 지속적인 유지관리 3) 석면함유 건축자재 또는 설비가 손상되었을 경우 즉시 보수 4)석면함유 건축자재를 인위적으로 손상시키지 않도록 함 5) 전기공사, 배선공사등 건축물 유지보수 공사에 석면함유설비 또는 자재가 훼손되어 석면이 비산되지 않도록 작업수행

**철거됨(2018.1)**

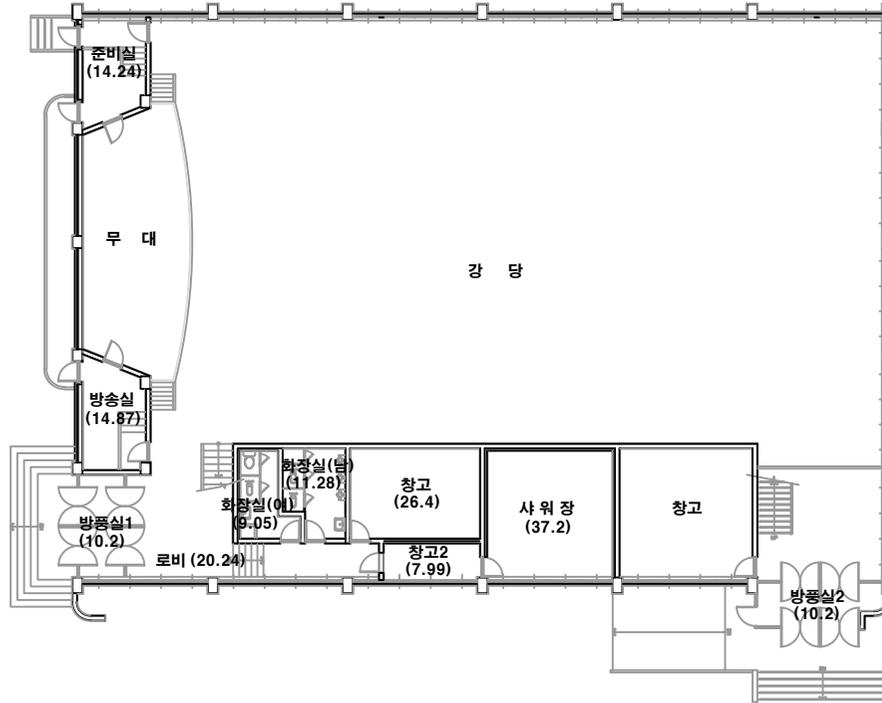
# 진안초등학교(강당) 1층

시료 번호	시료 채취 위치	건축 자재	동일 물질 구역	면적(m <sup>2</sup> ), 부피(m <sup>3</sup> ), 길이(m)	석면 함유량(%)	위해성 평가 점수	위해성 등급	관리 방안
C-01	1층 샤워장 천장	바라이트	1층 샤워장, 창고, 창고2, 화장실(남,여) 천장	91.92 m <sup>2</sup>	백석면 10%	7	낮음	<석면함유 건축자재의 잠재적인 손상 가능성이 낮은 상태> 1)비산성과 손상이 동시에 있는 경우 손상에 대한 보수 2)석면함유 건축자재 또는 설비에 대한 지속적인 유지관리 3) 석면함유 건축자재 또는 설비가 손상되었을 경우 즉시 보수 4)석면함유 건축자재를 인위적으로 손상시키지 않도록 함 5) 전기공사, 배선공사등 건축을 유지보수 공사시 석면함유설비 또는 자재가 훼손되어 석면이 비산되지 않도록 작업수행
C-02	1층 로비 천장	텍스	1층 로비, 방풍실1,2, 방송실, 준비실 천장 2층 농약기보관실, 관람석 일부 천장	126.18 m <sup>2</sup>	백석면 5%	7	낮음

**철거됨(2018.1)**

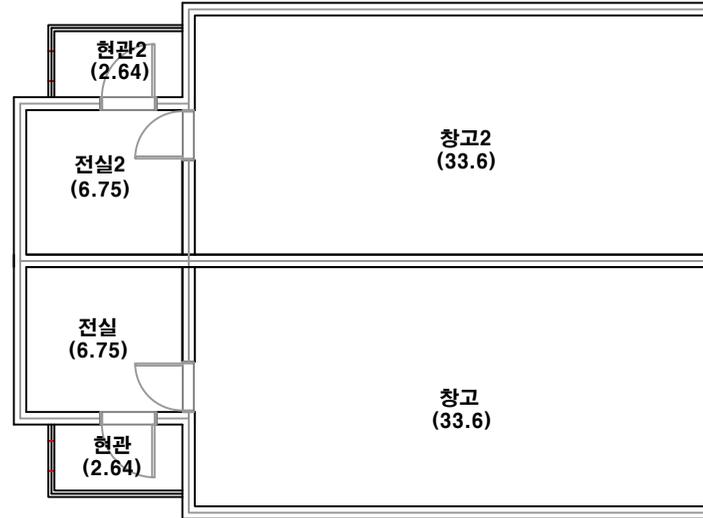
# 진안초등학교(창고)

시료 번호	시료 채취 위치	건축 자재	동일 물질 구역	면적(m <sup>2</sup> ), 부피(m <sup>3</sup> ), 길이(m)	석면유형	석면 함유량(%)	위해성 평가 점수	위해성 등급	관리 방안
F-01	창고 천장	방수재	창고, 창고2, 전실, 전실2, 현관, 현관2 천장	85.98 m <sup>2</sup>	백석면	10%	5	낮음	<석면함유 건축자재의 잠재적인 손상 가능성이 낮은 상태> 1)비산성과 손상이 동시에 있는 경우 손상에 대한 보수 2)석면함유 건축자재 또는 설비에 대한 지속적인 유지관리 3) 석면함유 건축자재 또는 설비가 손상되었을 경우 즉시 보수 4)석면함유 건축자재를 인위적으로 손상시키지 않도록 함 5) 전기공사, 배선공사등 건축을 유지보수 공사시 석면함유설비 또는 자재가 훼손되어 석면이 비산되지 않도록 작업수행
F-02	창고 칸막이	칸막이	창고 칸막이, 적재	58.53 m <sup>2</sup>	백석면	10%	2	낮음

**철거됨(2018.1)**

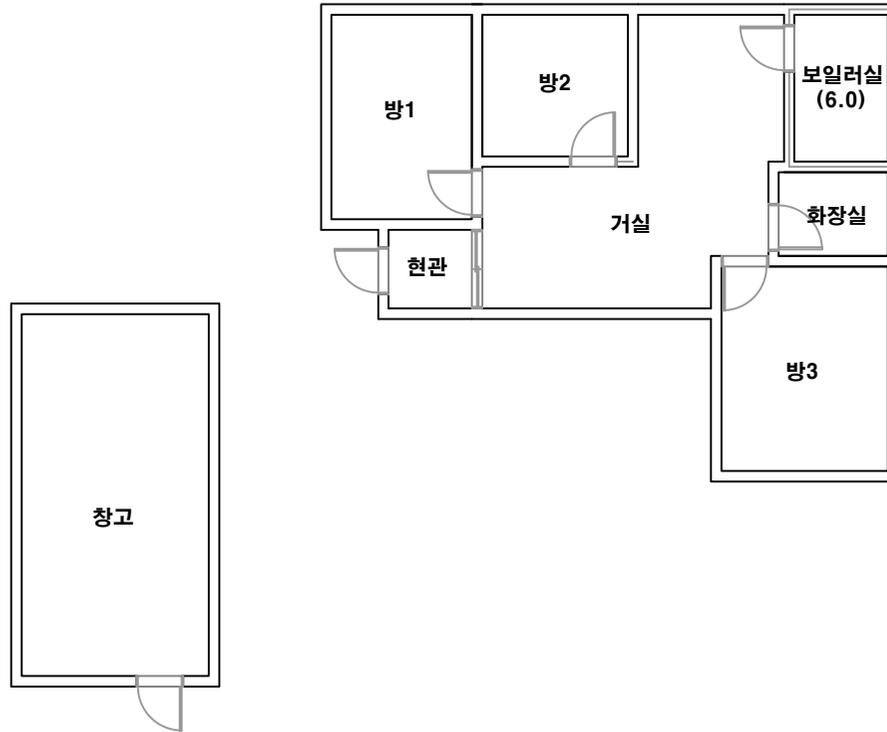
# 진안초등학교(관사)

시료 번호	시료 채취 위치	건축 자재	동일 물질 구역	면적(m <sup>2</sup> ), 부피(m <sup>3</sup> ), 길이(m)	석면 종류	석면 함유량(%)	위해성 평가 점수	위해성 등급	관리 방안
E-01	보일러실 천장	텍스	보일러실 천장		백석면	5%	5	낮음	<석면함유 건축자재의 잠재적인 손상 가능성이 낮은 상태> 1)비산성과 손상이 동시에 있는 경우 손상에 대한 보수 2)석면함유 건축자재 또는 설비에 대한 지속적인 유지관리 3) 석면함유 건축자재 또는 설비가 손상되었을 경우 즉시 보수 4)석면함유 건축자재를 인위적으로 손상시키지 않도록 함 5) 전기공사, 배선공사등 건축물 유지보수 공산시 석면함유설비 또는 자재가 훼손되어 석면이 비산되지 않도록 작업수행

**철거됨(2016.8)**
