건축물 석면 지도

[진경여자고등학교(강당)]

전북 익산시 황등서로 40-92

(주) 알 파 석 면 연 구 소
Alpha an institute

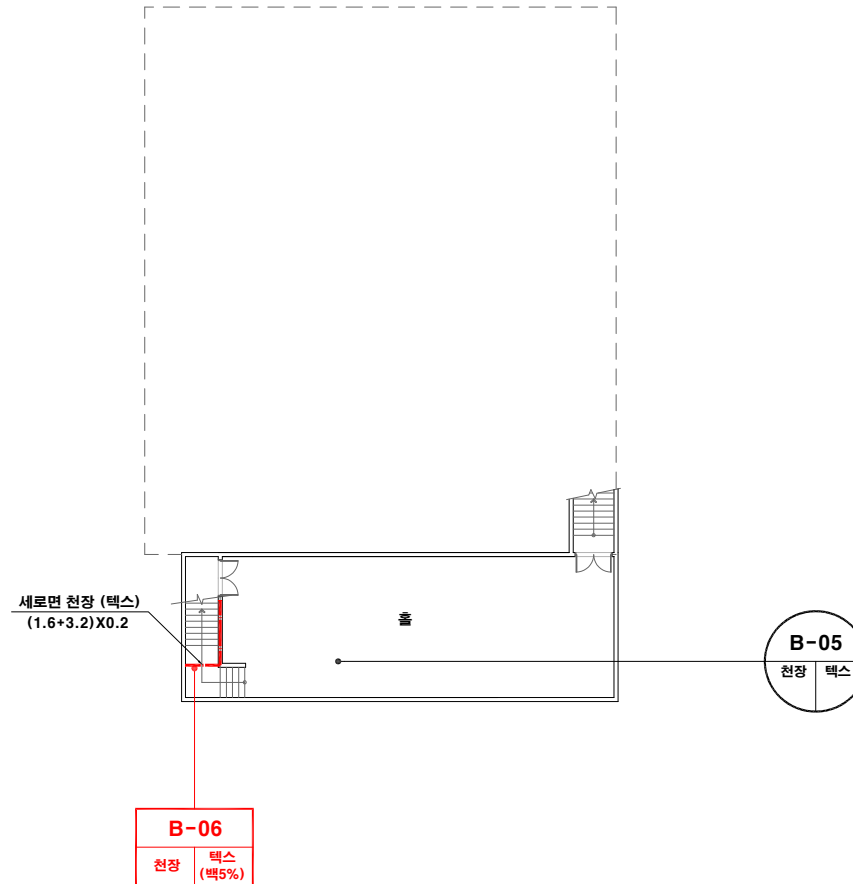
진경여자고등학교(강당) 지하1층

시료 번호	시료 채취 위치	건축 자재	동일 물질 구역	면적(m ²), 부피(m ³), 길이(m)	석면 종류	석면 함유량(%)	위해성 평가 점수	위해성 등급	관리 방안
B-06	지하1층 계단실 천장	텍스	지하1층 계단실 천장	0.96 m ²	백석면	5%	3	낮음	<석면함유 건축자재의 잠재적인 손상 가능성이 낮은 상태> 1)비산성과 손상이 동시에 있는 경우 손상에 대한 보수 2)석면함유 건축자재 또는 설비에 대한 지속적인 유지관리 3) 석면함유 건축자재 또는 설비가 손상되었을 경우 즉시 보수 4)석면함유 건축자재를 인위적으로 손상시키지 않도록 함 5) 전기공사, 배선공사등 건축물 유지보수 공사시 석면함유설비 또는 자재가 훼손되어 석면이 비산되지 않도록 작업수행

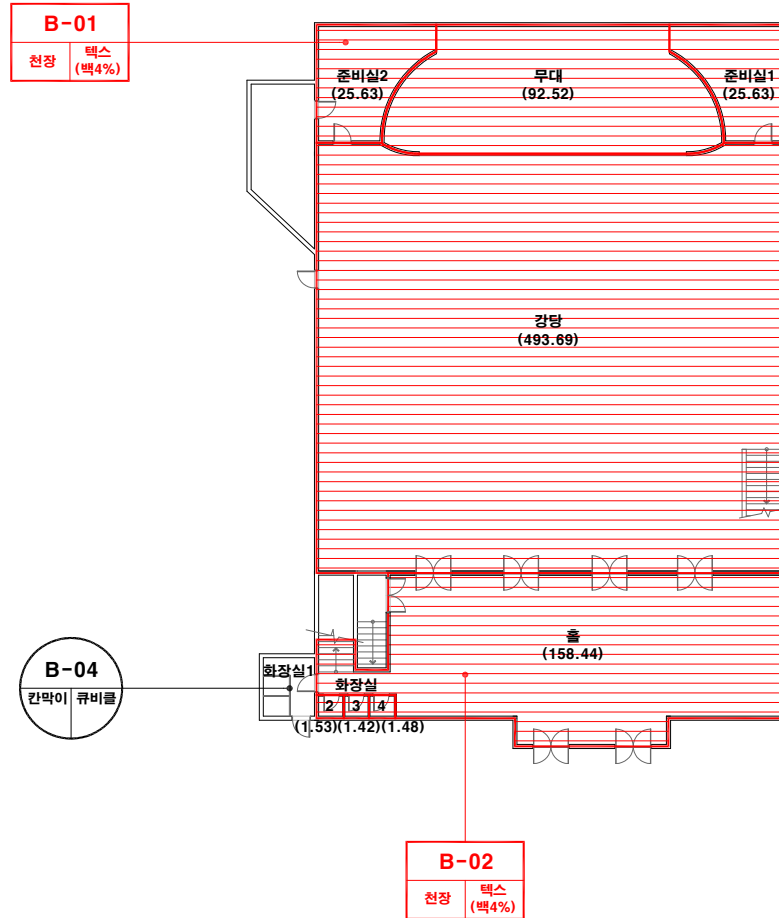
진경여자고등학교(강당) 1층

시료 번호	시료 채취 위치	건축 자재	동일 물질 구역	면적(m ²), 부피(m ³), 길이(m)	석면 종류	석면 함유량(%)	위해성 평가 점수	위해성 등급	관리 방안
B-01	1층 준비실2 천장	텍스	1층 준비실1,2 천장	51.26 m ²	백석면	4%	7	낮음	<석면함유 건축자재의 잠재적인 손상 가능성이 낮은 상태> 1)비산성과 손상이 동시에 있는 경우 손상에 대한 보수 2)석면함유 건축자재 또는 설비에 대한 지속적인 유지관리 3) 석면함유 건축자재 또는 설비가 손상되었을 경우 즉시 보수 4)석면함유 건축자재를 인위적으로 손상시키지 않도록 함 5) 전기공사, 배선공사등 건축물 유지보수 공사시 석면함유설비 또는 자재가 훼손되어 석면이 비산되지 않도록 작업수행
B-02	1층 홀 천장	텍스	1층 무대, 강당, 홀, 화장실2,3,4 천장	749.08 m ²	백석면	4%	7	낮음

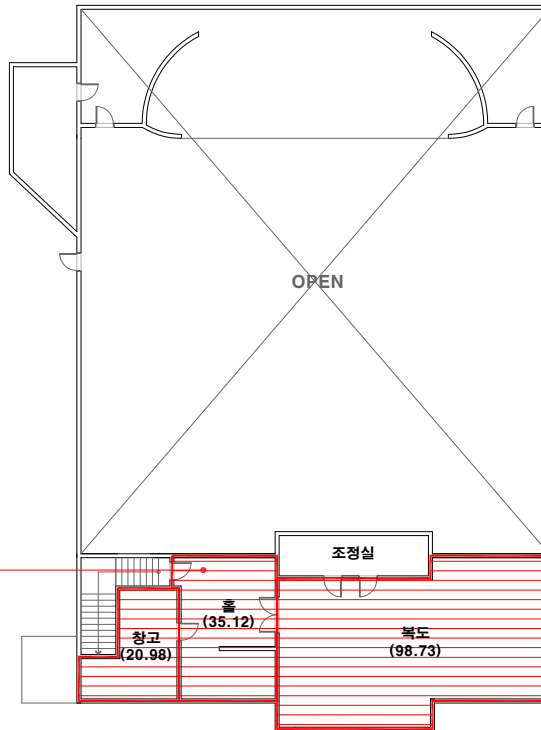
진경여자고등학교(강당) 2층

B-03
천장 텍스 (백4%)

시료 번호	시료 채취 위치	건축 자재	동일 물질 구역	면적(m ²), 부피(m ³), 길이(m)	석면 종류	석면 함유량(%)	위해성 평가 점수	위해성 등급	관리 방안
B-03	2층 홀 천장	텍스	2층 창고, 홀, 복도 천장	154.83 m ²	백석면	4%	7	낮음	<석면함유 건축자재의 잠재적인 손상 가능성이 낮은 상태> 1)비산성과 손상이 동시에 있는 경우 손상에 대한 보수 2)석면함유 건축자재 또는 설비에 대한 지속적인 유지관리 3) 석면함유 건축자재 또는 설비가 손상되었을 경우 즉시 보수 4)석면함유 건축자재를 인위적으로 손상시키지 않도록 함 5) 전기공사, 배선공사 등 건축을 유지보수 공사시 석면함유설비 또는 자재가 훼손되어 석면이 비산되지 않도록 작업수행
