건축물 석면 지도

[진성중학교]

전북 진안군 성수면 관진로 719

(주) 알 파 석 면 연 구 소

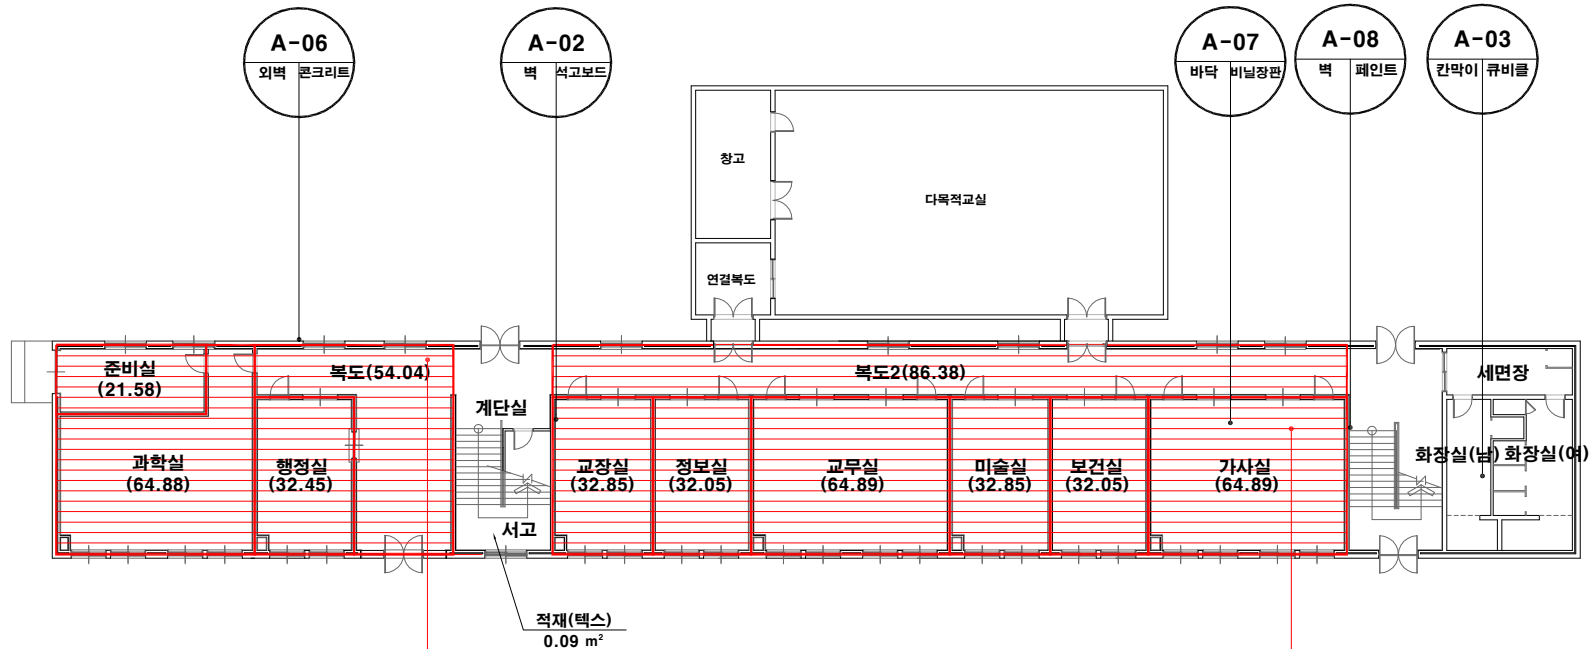
진성중학교(본관) 1층

시료 번호	시료 채취 위치	건축 자재	동일 물질 구역	면적(m ²), 부피(m ³), 길이(m)	석면 종류	석면 함유량(%)	위해성 평가 점수	위해성 등급	관리 방안
A-01	1층 복도 천장	텍 스	1층 복도, 준비실, 과학실, 행정실 천장 서고 적재	173.04 m ²	백석면	4%	8	낮음	<석면함유 건축자재의 잠재적인 손상 가능성이 낮은 상태> 1)비산성과 손상이 동시에 있는 경우 손상에 대한 보수 2)석면함유 건축자재 또는 설비에 대한 지속적인 유지관리 3) 석면함유 건축자재 또는 설비가 손상되었을 경우 즉시 보수 4)석면함유 건축자재를 인위적으로 손상시키지 않도록 함 5) 전기공사, 배선공사등 건축물 유지보수 공사시 석면함유설비 또는 자재가 훼손되어 석면이 비산되지 않도록 작업수행
A-09	1층 가사실 천장	텍 스	1층 복도2, 교장실, 정보실, 교무실, 미술실, 보건실, 가사실 천장	345.96 m ²	백석면	4%	9	낮음

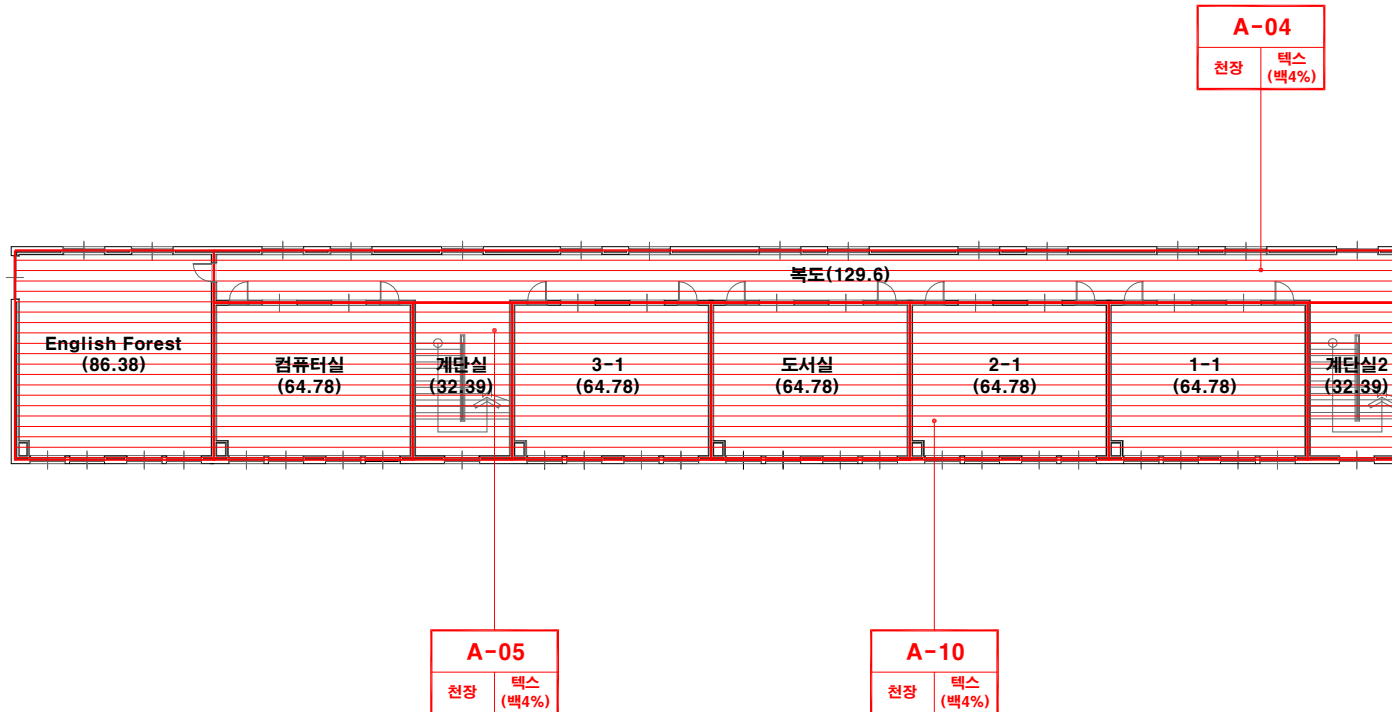
진성중학교(본관) 2층

시료 번호	시료 채취 위치	건축 자재	동일 물질 구역	면적(m²), 부피(m³), 길이(m)	석면 종류	석면 함유량(%)	위해성 평가 점수	위해성 등급	관리 방안
A-04	2층 복도 천장	텍스	2층 복도 천장	129.6 m²	백석면	4%	7	낮음	〈석면함유 건축자재의 잠재적인 손상 가능성이 낮은 상태〉 1)비산성과 손상이 동시에 있는 경우 손상에 대한 보수 2)석면함유 건축자재 또는 설비에 대한 지속적인 유지관리 3) 석면함유 건축자재 또는 설비가 손상되었을 경우 즉시 보수 4)석면함유 건축자재를 인위적으로 손상시키지 않도록 함 5) 전기공사, 배선공사 등 건축물 유지보수 공사시 석면함유설비 또는 자재가 훼손되어 석면이 비산되지 않도록 작업수행
A-05	2층 계단실 천장	텍스	2층 계단실, 계단실2 천장	64.78 m²	백석면	4%	7	낮음	
A-10	2층 2-1 천장	텍스	2층 English forest, 컴퓨터실, 1-1, 2-1, 3-1, 도서실 천장	410.28 m²	백석면	4%	8	낮음

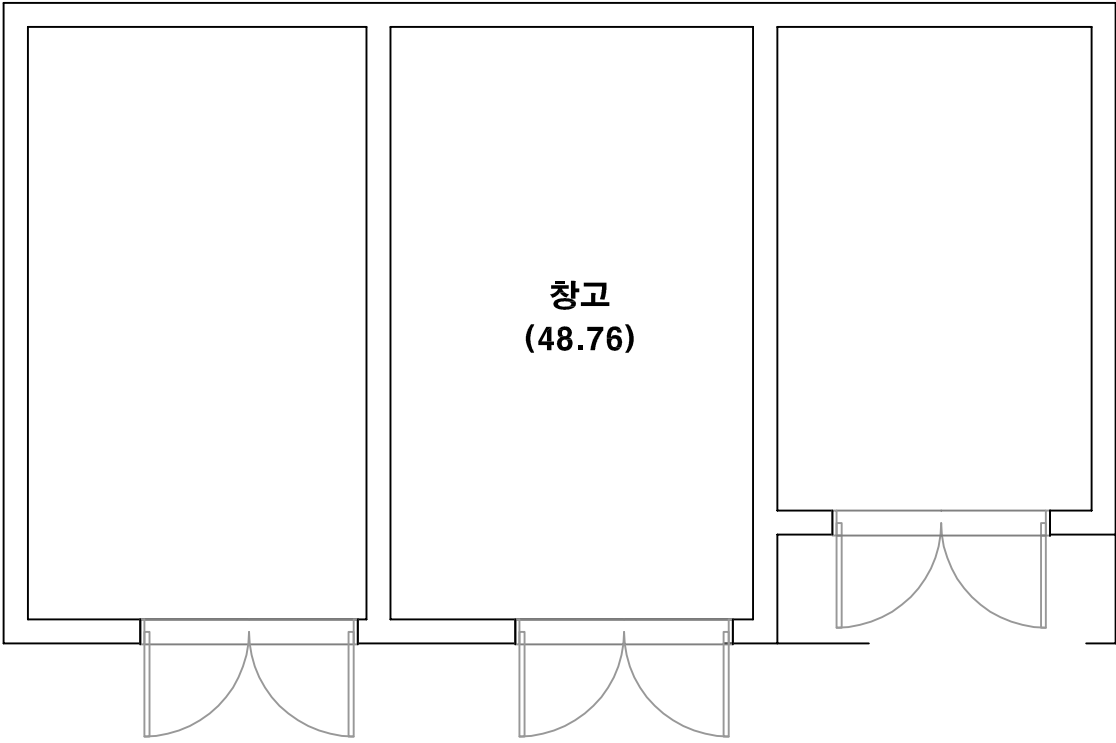
진성중학교(부속건축물1.창고)

시료 번호	시료 채취 위치	건축 자재	동일 물질 구역	면적(m ²) , 부피(m ³) , 길이(m)	석면 종류	석면 함유량(%)	위해성 평가 점수	위해성 등급	관리 방안
B-01	창고 지붕	슬레이트	창고 지붕	창고 지붕 (48.76)	백석면	11%	3	낮음	<석면함유 건축자재의 잠재적인 손상 가능성이 낮은 상태> 1)비산성과 손상이 동시에 있는 경우 손상에 대한 보수 2)석면함유 건축자재 또는 설비에 대한 지속적인 유지관리 3) 석면함유 건축자재 또는 설비가 손상되었을 경우 즉시 보수 4)석면함유 건축자재를 인위적으로 손상시키지 않도록 함 5) 전기공사,배선공사등 건축물 유지보수 공사시 석면함유설비 또는 자재가 훼손되어 석면이 비산되지 않도록 작업수행

철거됨(2015.5)
