건축물 석면 지도

[진성중학교]

전북 진안군 성수면 관진로 719

(주) 알 파 석 면 연 구 소

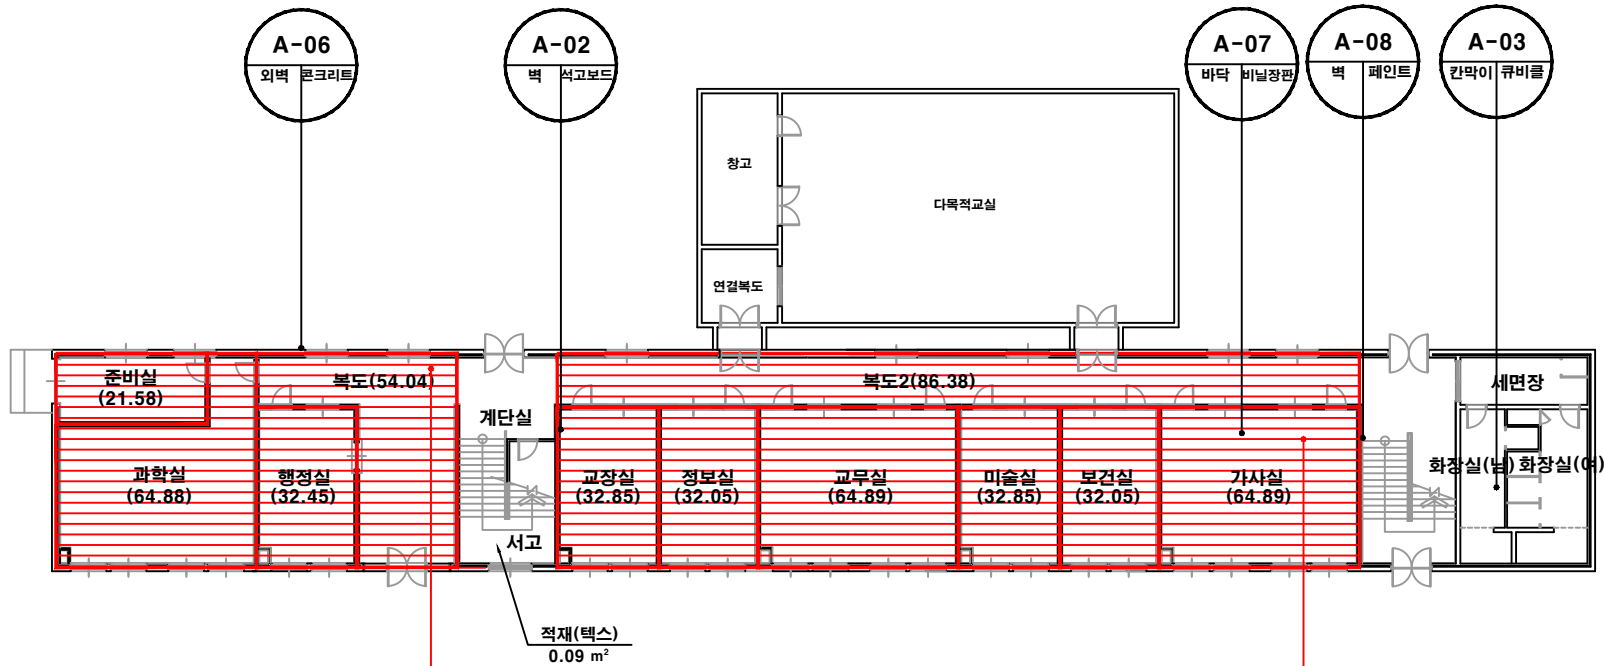
진성중학교(본관) 1층

시료번호	시료채취위치	건축자재	동일물질구역	면적(m ²), 부피(m ³), 길이(m)	석면종류	석면함유량(%)	위해성평가점수	위해성등급	관리방안
A-01	1층 복도 천장	텍스	1층 복도, 준비실, 과학실, 행정실 천장 서고 적재	173.04 m ²	백석면	4%	8	낮음	<석면함유 건축자재의 잠재적인 손상 가능성이 낮은 상태> 1)비산성과 손상이 동시에 있는 경우 손상에 대한 보수 2)석면함유 건축자재 또는 설비에 대한 지속적인 유지관리 3) 석면함유 건축자재 또는 설비가 손상되었을 경우 즉시 보수 4)석면함유 건축자재를 인위적으로 손상시키지 않도록 함 5) 전기공사, 배선공사등 건축을 유지보수 공사시 석면함유설비 또는 자재가 훼손되어 석면이 비산되지 않도록 작업수행
A-09	1층 가사실 천장	텍스	1층 복도2, 교장실, 정보실, 교무실, 미술실, 보건실, 가사실 천장	345.96 m ²	백석면	4%	9	낮음

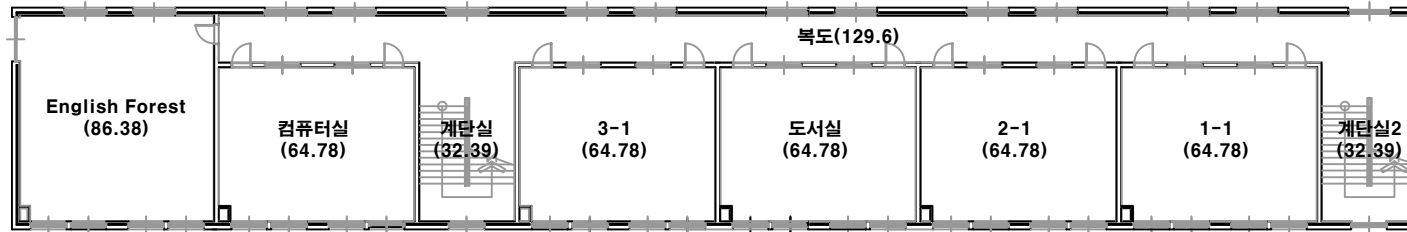
진성중학교(본관) 2층

시료 번호	시료 채취 위치	건축 자재	동일 물질 구역	면적(m ²), 부피(m ³), 길이(m)	석면 종류	석면 함유량(%)	위해성 평가 점수	위해성 등급	관리 방안
A-04	2층 복도 천장	텍 스	2층 복도 천장	129.6 m ²	백석면	4%	7	낮음	<석면함유 건축자재의 잠재적인 손상 가능성이 낮은 상태> 1)비산성과 손상이 동시에 있는 경우 손상에 대한 보수 2)석면함유 건축자재 또는 설비에 대한 지속적인 유지관리 3) 석면함유 건축자재 또는 설비가 손상되었을 경우 즉시 보수 4)석면함유 건축자재를 인위적으로 손상시키지 않도록 함 5) 전기공사, 배선공사등 건축을 유지보수 공사시 석면함유설비 또는 자재가 훼손되어 석면이 비산되지 않도록 작업수행
A-05	2층 계단실 천장	텍 스	2층 계단실, 계단실 천장	34.78 m ²	백석면	4%	7	낮음	
A-10	2층 2-1 천장	텍 스	2층 English forest, 컴퓨터실, 1-1, 2-1, 3-1, 도서실 천장	410.28 m ²	백석면	4%	8	낮음

철거됨(2018.1)

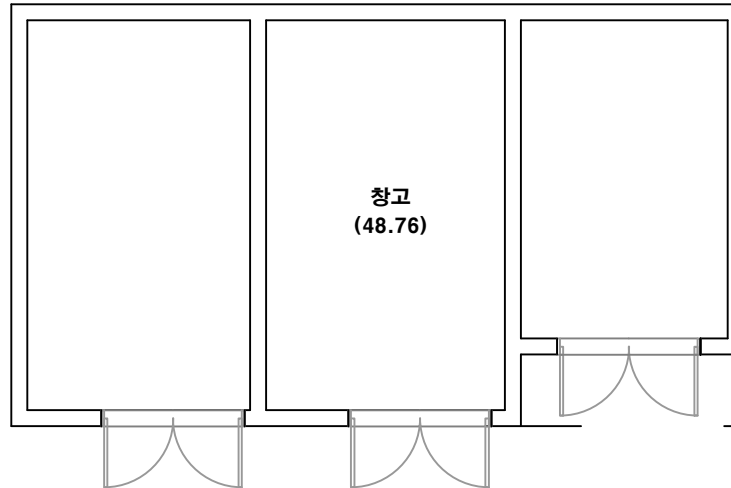
진성중학교(부속건축물1.창고)

시료 번호	시료 채취 위치	건축 자재	동일 물질 구역	면적(m ²), 부피(m ³), 길이(m)	석면 종류	석면 함유량(%)	위해성 평가 점수	위해성 등급	관리 방안
B-01	창고 지붕	슬레이트	창고 지붕	3.61, 1.17, 56.4	백석면	11%	3	낮음	<석면함유 건축자재의 잠재적인 손상 가능성이 낮은 상태> 1)비산성과 손상이 동시에 있는 경우 손상에 대한 보수 2)석면함유 건축자재 또는 설비에 대한 지속적인 유지관리 3) 석면함유 건축자재 또는 설비가 손상되었을 경우 즉시 보수 4)석면함유 건축자재를 인위적으로 손상시키지 않도록 함 5) 전기공사, 배선공사등 건축을 유지보수 공사시 석면함유설비 또는 자재가 훼손되어 석면이 비산되지 않도록 작업수행

철거됨(2015.5)
