건축물 석면 지도

[지사중학교(본관)]

전북 임실군 지사면 충효로 2469

(주) 알 파 석 면 연 구 소
Alpha an institute

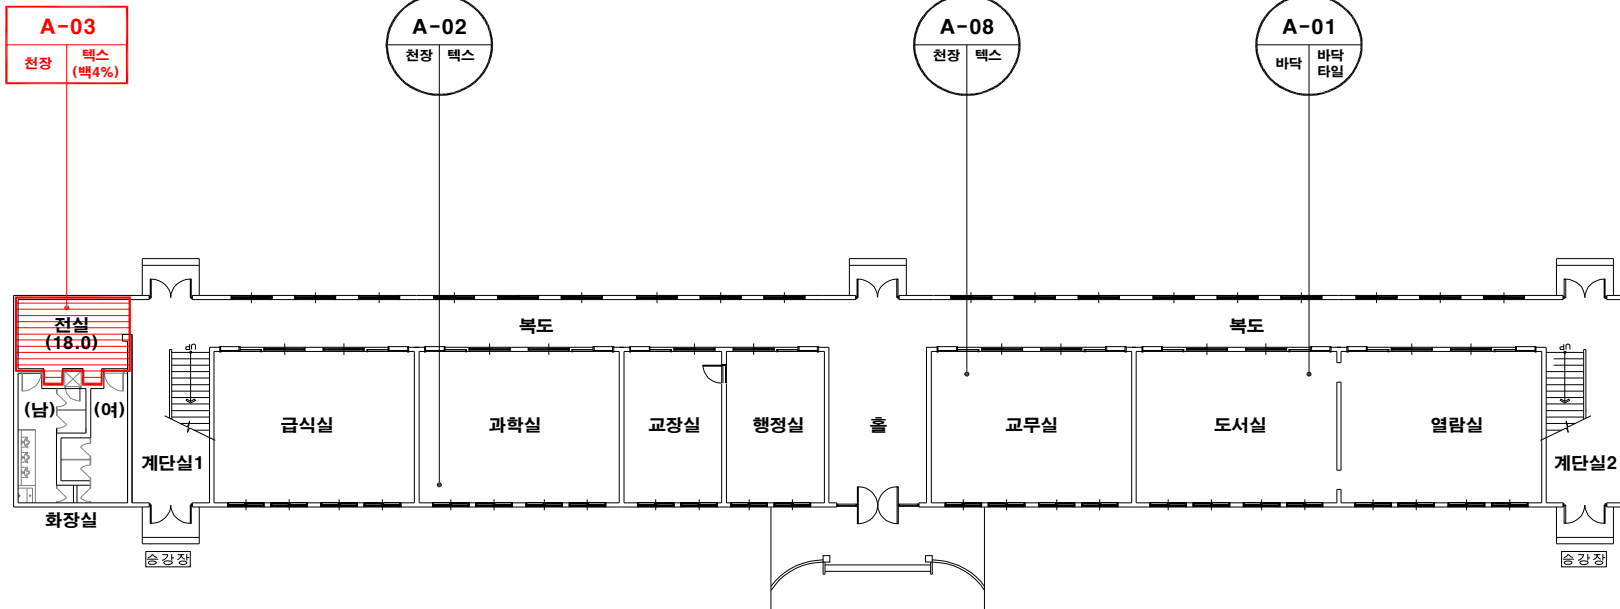
지사중학교(본관) 1층

시료 번호	시료 채취 위치	건축 자재	동일 물질 구역	면적(m ²), 부피(m ³), 길이(m)	석면 종류	석면 함유량(%)	위해성 평가 점수	위해성 등급	관리 방안
A-03	1층 전실 천장	텍스	1층 전실 천장	18.0 m ²	백석면	4%	6	낮음	<석면함유 건축자재의 잠재적인 손상 가능성이 낮은 상태> 1) 비산성과 손상이 동시에 있는 경우 손상에 대한 보수 2) 석면함유 건축자재 또는 설비에 대한 지속적인 유지관리 3) 석면함유 건축자재 또는 설비가 손상되었을 경우 즉시 보수 4) 석면함유 건축자재를 인위적으로 손상시키지 않도록 함 5) 전기공사, 배선공사 등 건축물 유지보수 공사시 석면함유설비 또는 자재가 훼손되어 석면이 비산되지 않도록 작업수행

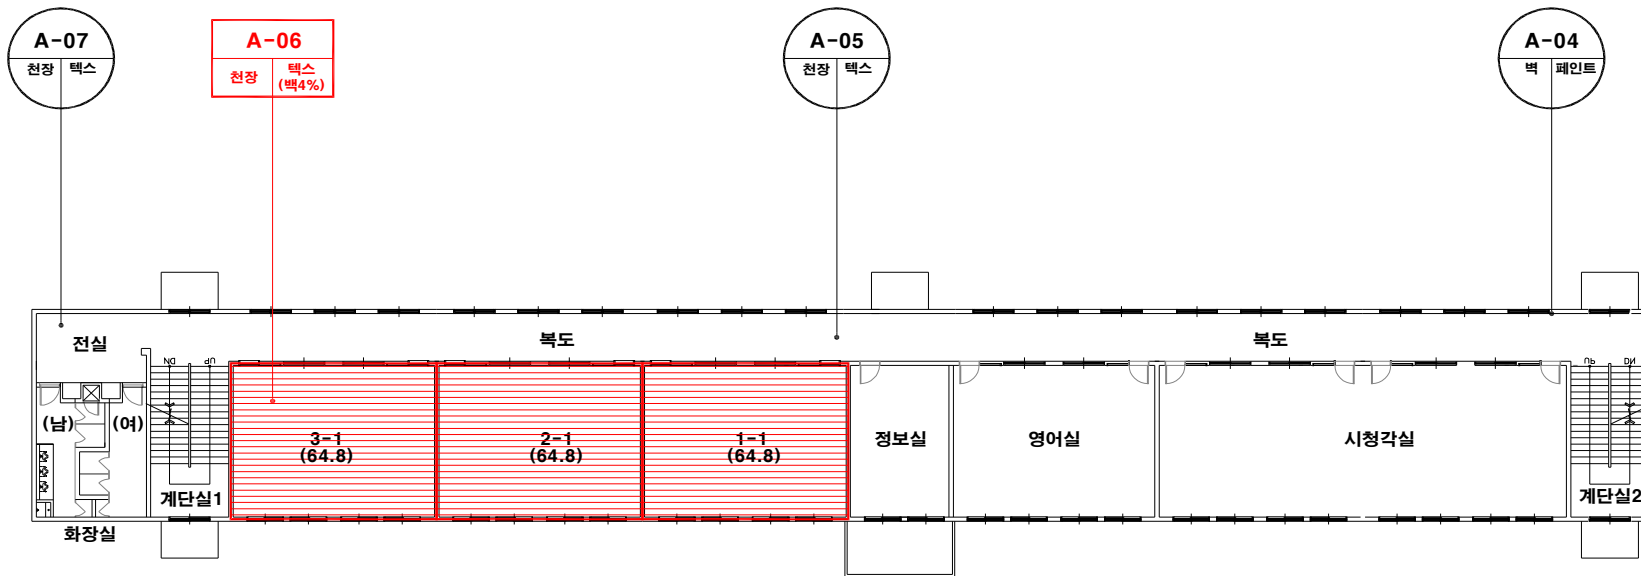
지사중학교(본관) 2층

시료 번호	시료 채취 위치	건축 자재	동일 물질 구역	면적(m ²), 부피(m ³), 길이(m)	석면 종류	석면 함유량(%)	위해성 평가 점수	위해성 등급	관리 방안
A-06	2층 3-1 천장	텍스	2층 3-1, 2-1, 1-1 천장	194.4 m ²	백석면	4%	9	낮음	<석면함유 건축자재의 잠재적인 손상 가능성이 낮은 상태> 1)비산성과 손상이 동시에 있는 경우 손상에 대한 보수 2)석면함유 건축자재 또는 설비에 대한 지속적인 유지관리 3) 석면함유 건축자재 또는 설비가 손상되었을 경우 즉시 보수 4)석면함유 건축자재를 인위적으로 손상시키지 않도록 함 5) 전기공사, 배선공사등 건축물 유지보수 공사시 석면함유설비 또는 자재가 훼손되어 석면이 비산되지 않도록 작업수행

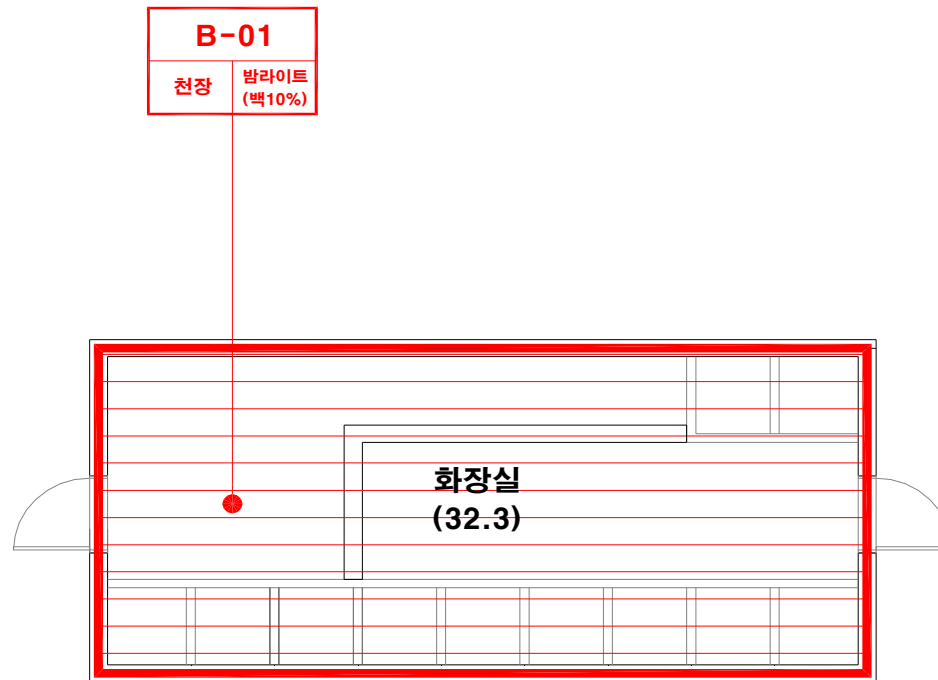
지사중학교(화장실)

시료 번호	시료 채취 위치	건축 자재	동일 물질 구역	면적(m ²), 부피(m ³), 길이(m)	석면 종류	석면 함유량(%)	위해성 평가 점수	위해성 등급	관리 방안
B-01	화장실 천장	밤라이트	화장실 천장	32.3 m ²	백석면	10%	2	낮음	<석면함유 건축자재의 잠재적인 손상 가능성이 낮은 상태> 1)비산성과 손상이 동시에 있는 경우 손상에 대한 보수 2)석면함유 건축자재 또는 설비에 대한 지속적인 유지관리 3) 석면함유 건축자재 또는 설비가 손상되었을 경우 즉시 보수 4)석면함유 건축자재를 인위적으로 손상시키지 않도록 함 5) 전기공사, 배선공사 등 건축물 유지보수 공사시 석면함유설비 또는 자재가 훼손되어 석면이 비산되지 않도록 작업수행

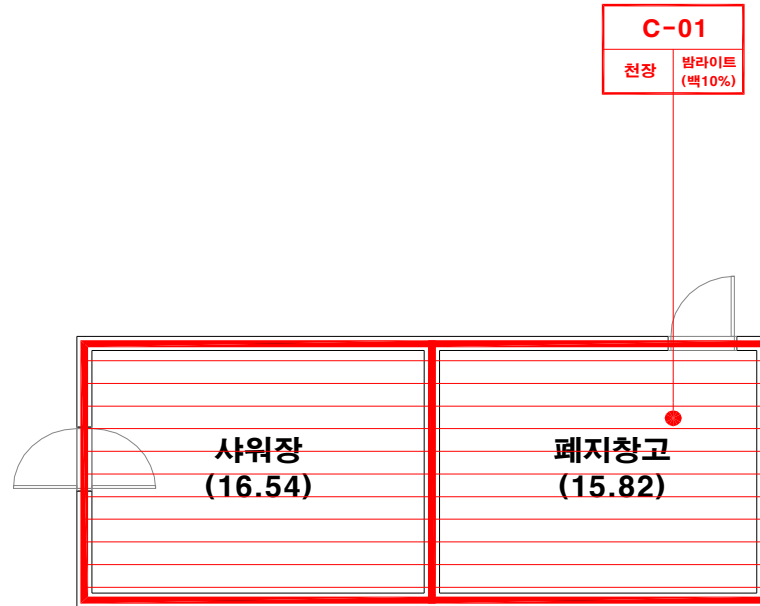
지사중학교(사위장)

시료 번호	시료 채취 위치	건축 자재	동일 물질 구역	면적(m ²), 부피(m ³), 길이(m)	석면 종류	석면 함유량(%)	위해성 평가 점수	위해성 등급	관리 방안
C-01	폐지창고 천장	발라이트	폐지창고, 사위장 천장	32.36 m ²	백석면	10%	3	낮음	<석면함유 건축자재의 잠재적인 손상 가능성이 낮은 상태> 1)비산성과 손상이 동시에 있는 경우 손상에 대한 보수 2)석면함유 건축자재 또는 설비에 대한 지속적인 유지관리 3) 석면함유 건축자재 또는 설비가 손상되었을 경우 즉시 보수 4)석면함유 건축자재를 인위적으로 손상시키지 않도록 함 5) 전기공사, 배선공사등 건축물 유지보수 공사시 석면함유설비 또는 자재가 훼손되어 석면이 비산되지 않도록 작업수행

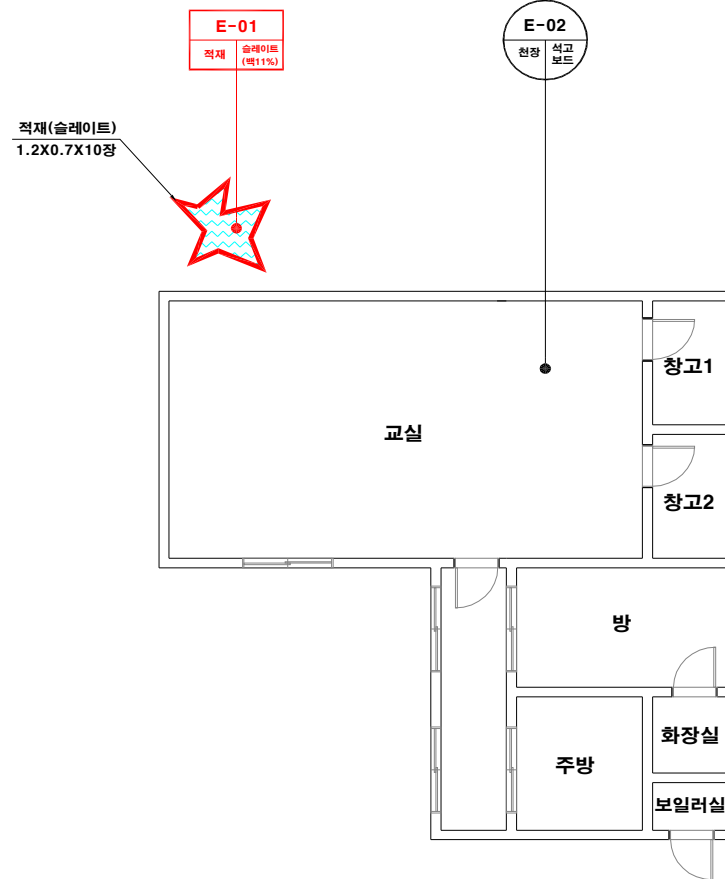
지사중학교(관사)

시료 번호	시료 채취 위치	건축 자재	동일 물질 구역	면적(m ²), 부피(m ³), 길이(m)	석면 종류	석면 함유량(%)	위해성 평가 점수	위해성 등급	관리 방안
E-01	건물외부 적재	슬레이트	건물외부 적재	8.4 m ²	백석면	11%	3	낮음	<석면함유 건축자재의 잠재적인 손상 가능성이 낮은 상태> 1)비산성과 손상이 동시에 있는 경우 손상에 대한 보수 2)석면함유 건축자재 또는 설비에 대한 지속적인 유지관리 3) 석면함유 건축자재 또는 설비가 손상되었을 경우 즉시 보수 4)석면함유 건축자재를 인위적으로 손상시키지 않도록 함 5) 전기공사, 배선공사등 건축물 유지보수 공사시 석면함유설비 또는 자재가 훼손되어 석면이 비산되지 않도록 작업수행
