전주사대부설고등학교 석면조사 용역

# 석 면 지 도

# 전주대학교 사범대학 부설고등학교 배치도

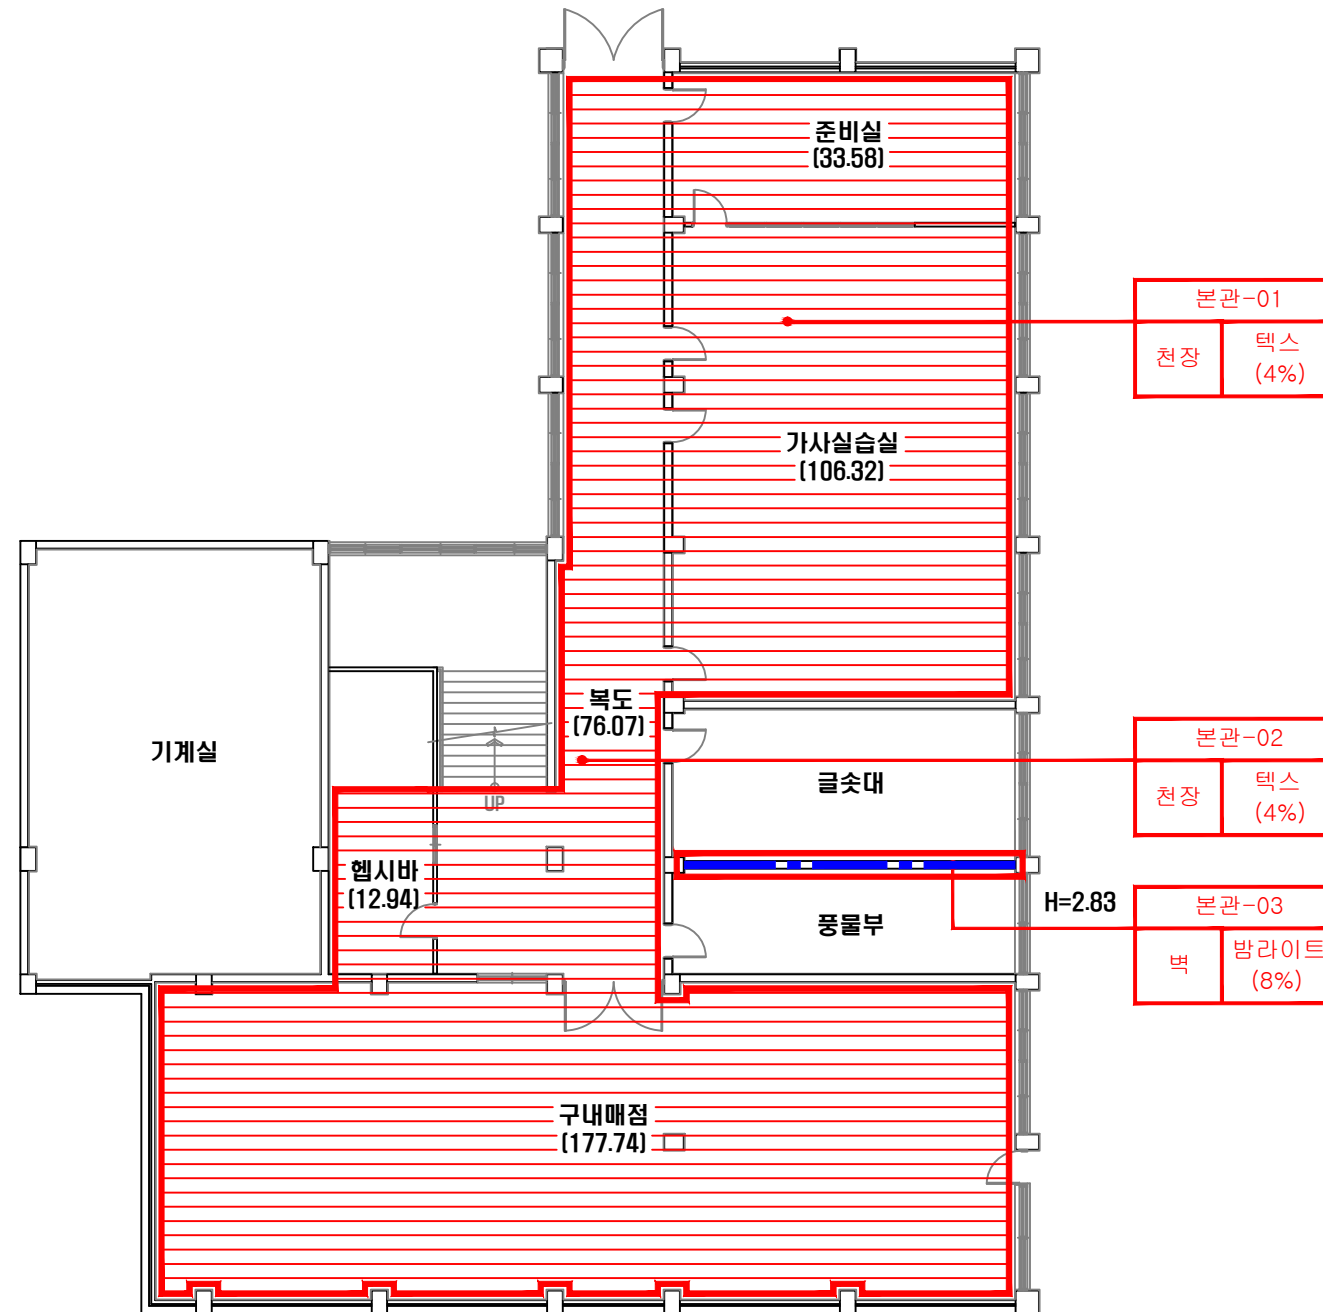
# 본관동 지하2층

시료번호	시료채취 위치	건축자재	동일물질 구역	면적 부피 길이	석면 종류	석면함유율 (%)	위해성 평가점수	위해성 등급	관리방안
본관-01 본관-02	천장	텍스	준비실, 가사실습실, 복도, 헬시바, 구내매점	406.65	백석면	4(%)	8	낮음	<석면함유 건축자재의 잠재적인 손상 가능성이 낮은 상태> 1) 비산성과 손상이 동시에 있는 경우 손상에 대한 보수 2) 석면함유 건축자재 또는 설비에 대한 지속적인 유지 관리 3) 석면함유 건축자재 또는 설비가 손상되었을 경우 즉시 보수 4) 석면함유 건축자재를 인위적으로 손상시키지 않도록 함 5) 전기공사, 배선공사 등 건축물 유지보수 공사시 석면함유설비 또는 자재가 훼손되어 석면이 비산되지 않도록 작업수행
본관-03	벽	밤라이트	글쑃대	24.06	백석면	8(%)	6	낮음

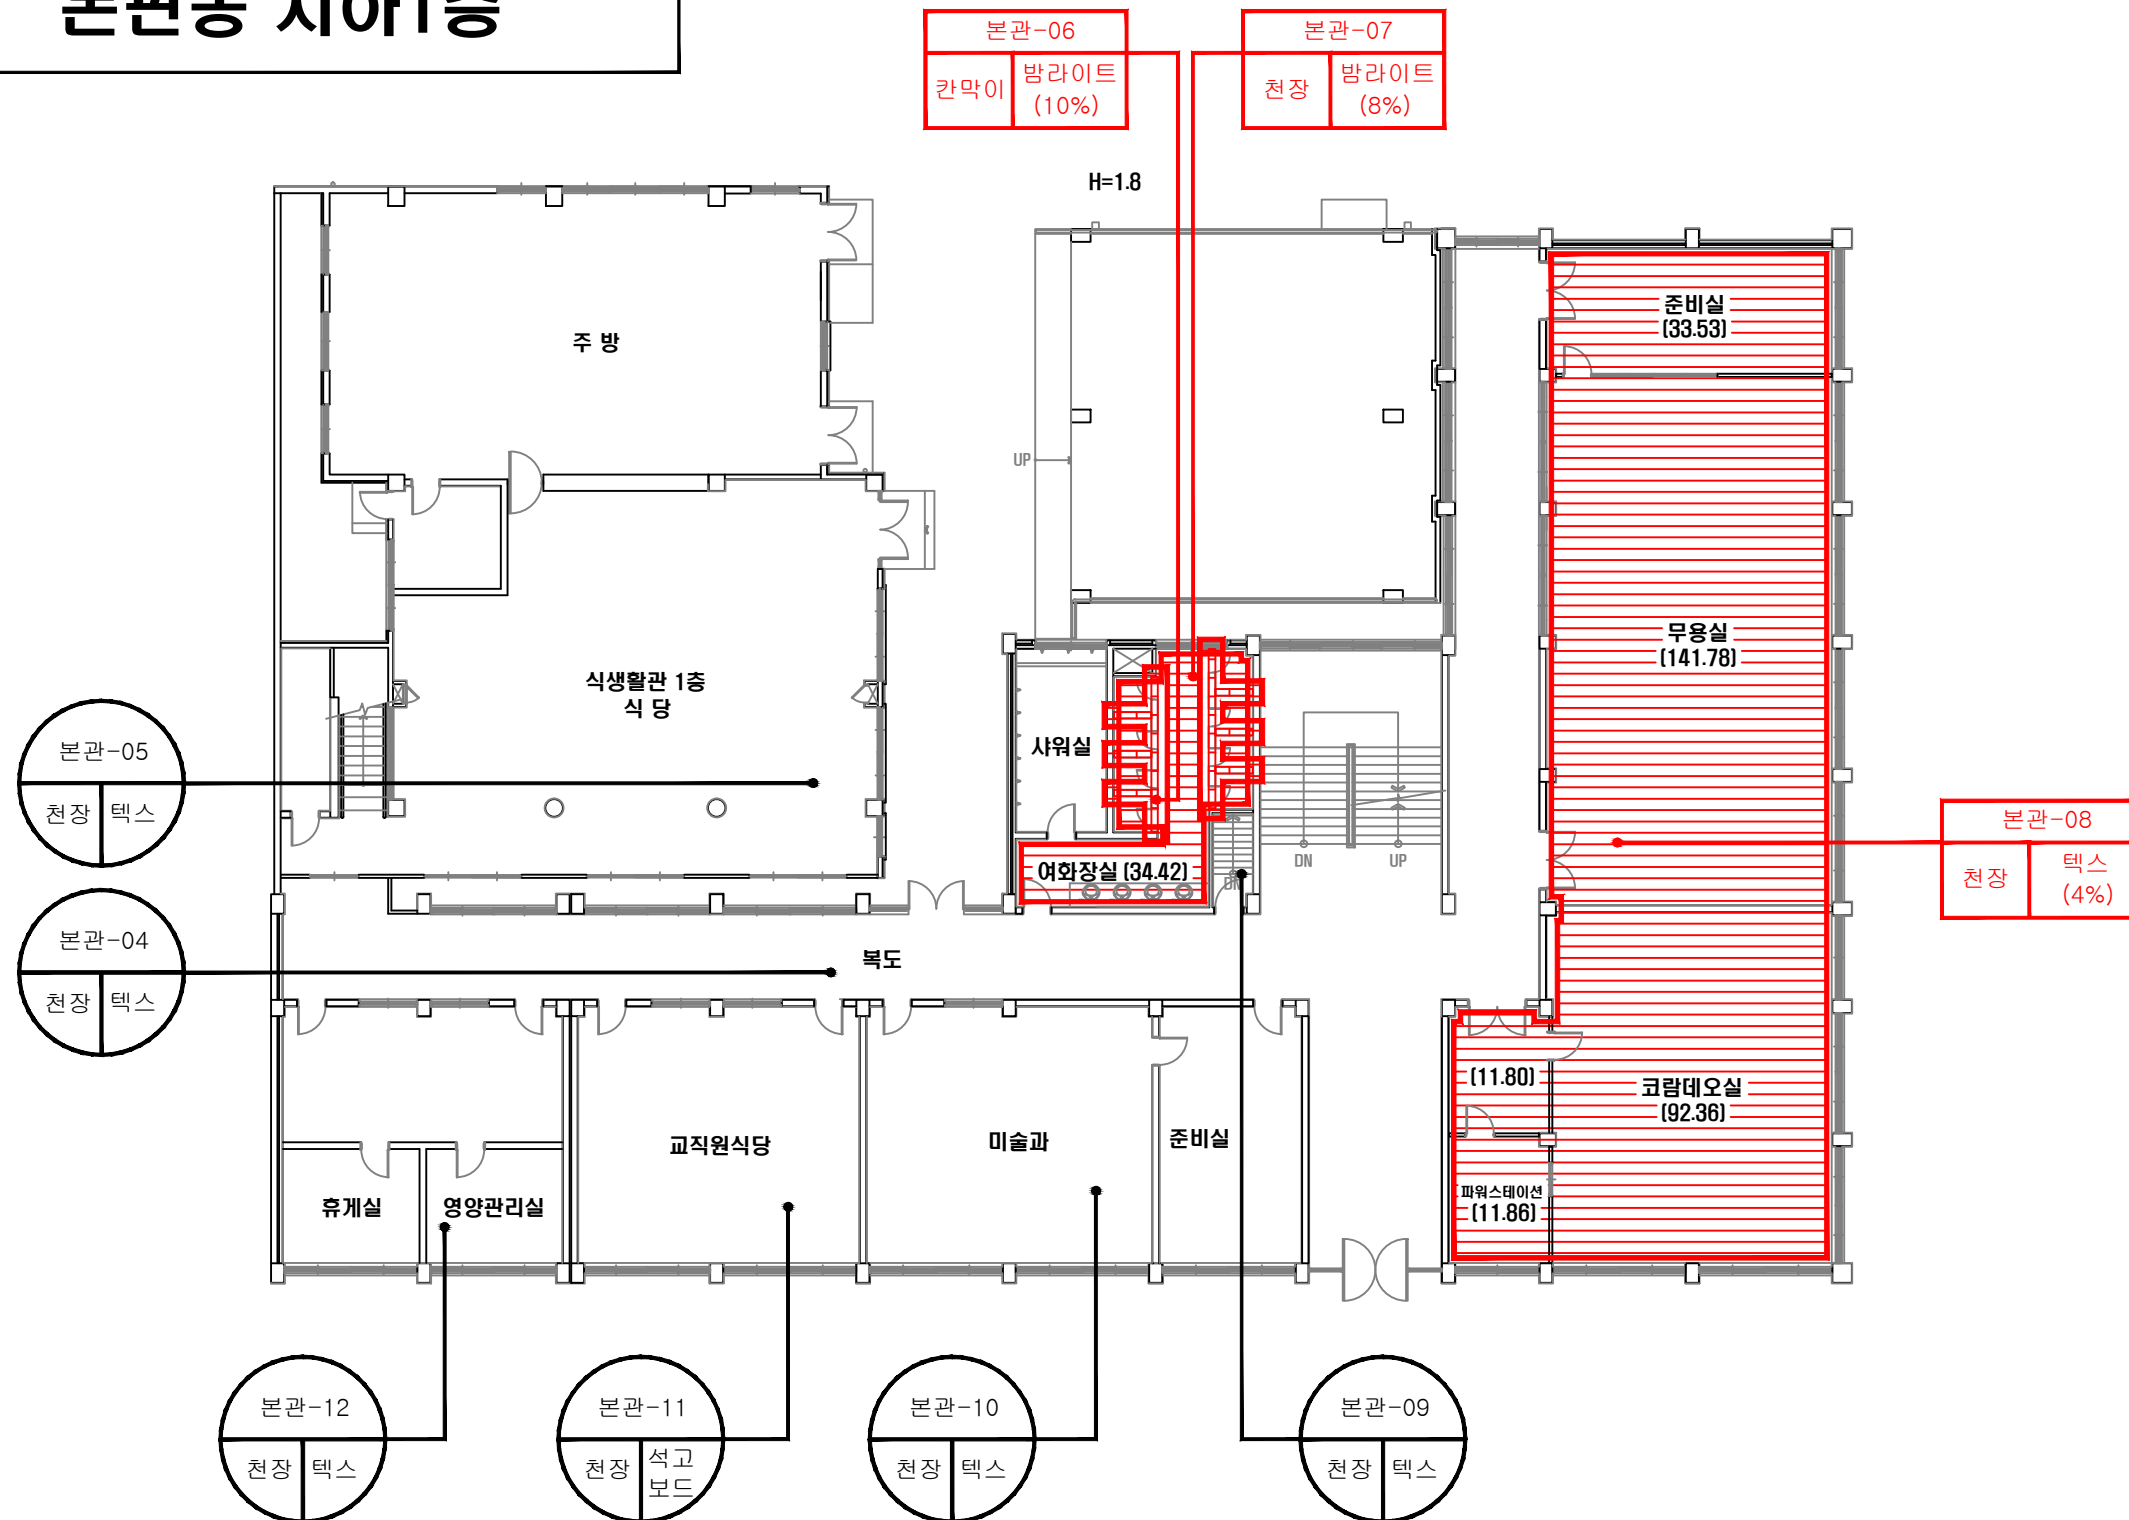
# 본관동 지하1층

시료번호	시료채취 위치	건축자재	동일물질 구역	면적 부피 길이	석면 종류	석면함유율 (%)	위해성 평가점수	위해성 등급	관리방안
본관-06	칸막이	방라이트	여화장실	29.84	백석면	10(%)	6	낮음	<석면함유 건축자재의 잠재적인 손상 가능성이 낮은 상태> 1) 비산성과 손상이 동시에 있는 경우 손상에 대한 보수 2) 석면함유 건축자재 또는 설비에 대한 지속적인 유지 관리 3) 석면함유 건축자재 또는 설비가 손상되었을 경우 즉시 보수 4) 석면함유 건축자재를 인위적으로 손상시키지 않도록 함 5) 전기공사, 배선공사 등 건축물 유지보수 공사시 석면함유설비 또는 자재가 훼손되어 석면이 비산되지 않도록 작업수행
본관-07	천장	방라이트	여화장실	34.42	백석면	8(%)	6	낮음	
본관-08	천장	텍스	준비실, 무용실, 코람데오실, 파워스테이션	291.33	백석면	4(%)	7	낮음

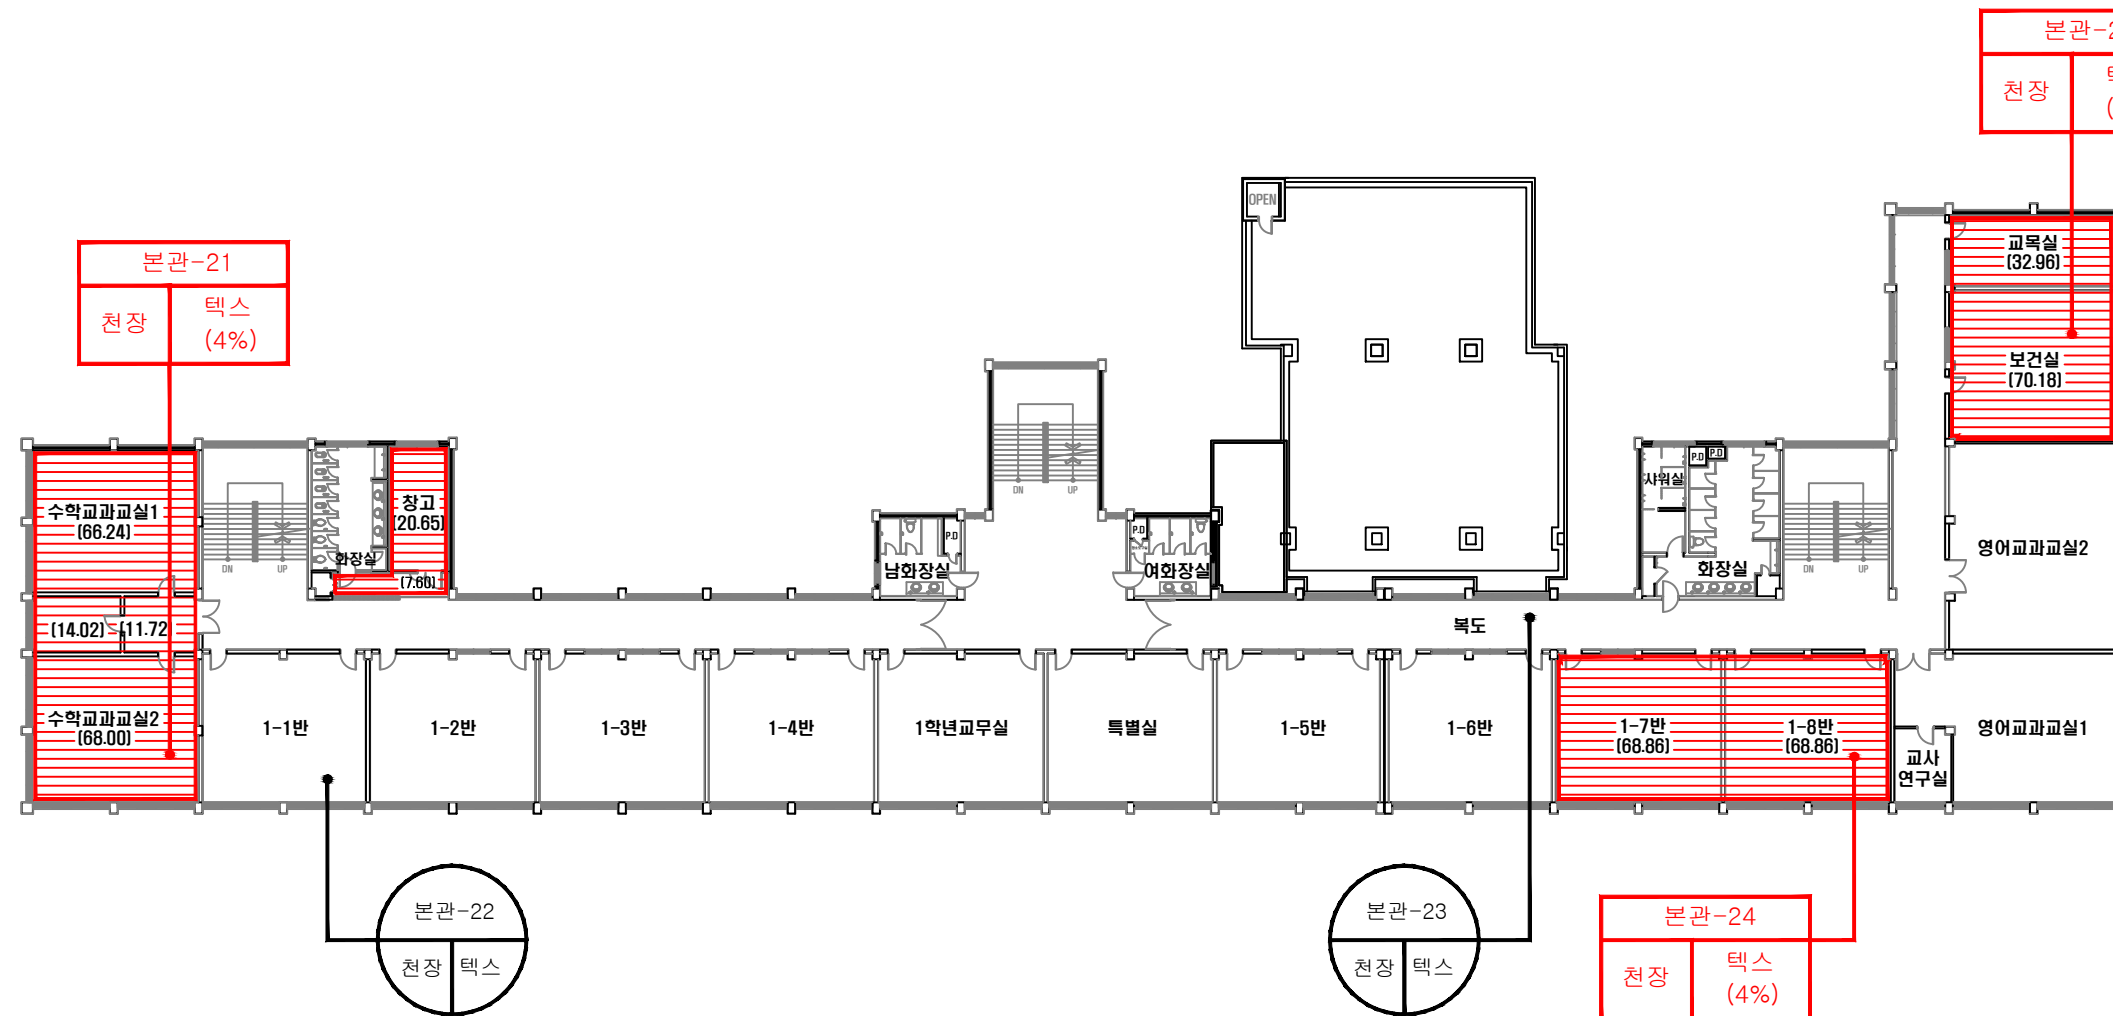
# 본관동 2층

시료번호	시료채취 위치	건축자재	동일물질 구역	면적 부피 길이	석면 종류	석면함유율 (%)	위해성 평가점수	위해성 등급	관리방안
본관-21 본관-24 본관-25	천장	텍스	수학교과교실1·2, 창고, 1-7반, 1-8반, 보건실, 교목실	429.09	백석면	4(%)	11	낮음	<석면함유 건축자재의 잠재적인 손상 가능성이 낮은 상태> 1) 비산성과 손상이 동시에 있는 경우 손상에 대한 보수 2) 석면함유 건축자재 또는 설비에 대한 지속적인 유지 관리 3) 석면함유 건축자재 또는 설비가 손상되었을 경우 즉시 보수 4) 석면함유 건축자재를 인위적으로 손상시키지 않도록 함 5) 전기공사, 배선공사 등 건축물 유지보수 공사시 석면함유설비 또는 자재가 훼손되어 석면이 비산되지 않도록 작업수행

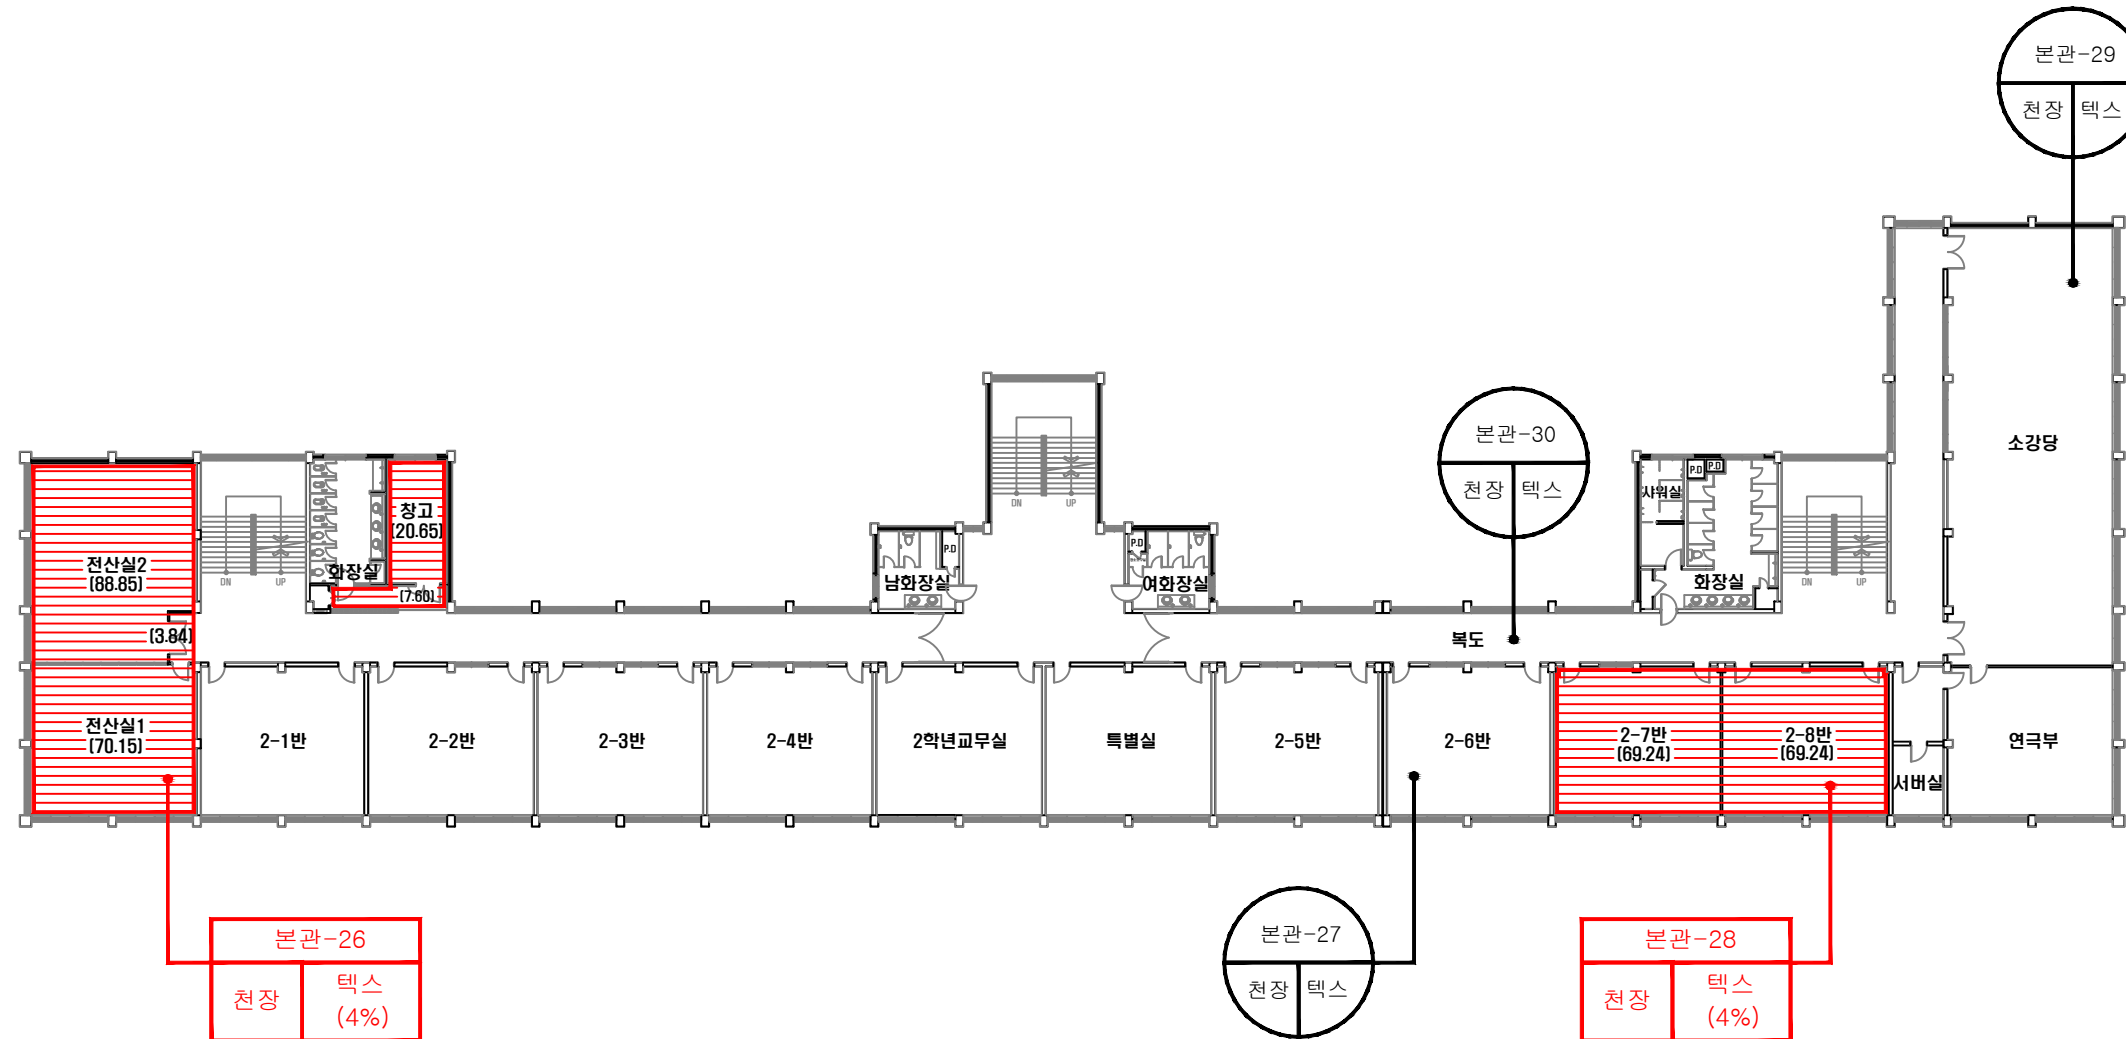
# 본관동 3층

시료번호	시료채취 위치	건축자재	동일물질 구역	면적 부피 길이	석면 종류	석면함유율 (%)	위해성 평가점수	위해성 등급	관리방안
본관-26 본관-28	천장	텍스	전산실1·2, 창고, 2-7반, 2-8반	329.57	백석면	4(%)	11	낮음	<석면함유 건축자재의 잠재적인 손상 가능성이 낮은 상태> 1) 비산성과 손상이 동시에 있는 경우 손상에 대한 보수 2) 석면함유 건축자재 또는 설비에 대한 지속적인 유지 관리 3) 석면함유 건축자재 또는 설비가 손상되었을 경우 즉시 보수 4) 석면함유 건축자재를 인위적으로 손상시키지 않도록 함 5) 전기공사, 배선공사 등 건축물 유지보수 공사시 석면함유설비 또는 자재가 훼손되어 석면이 비산되지 않도록 작업수행

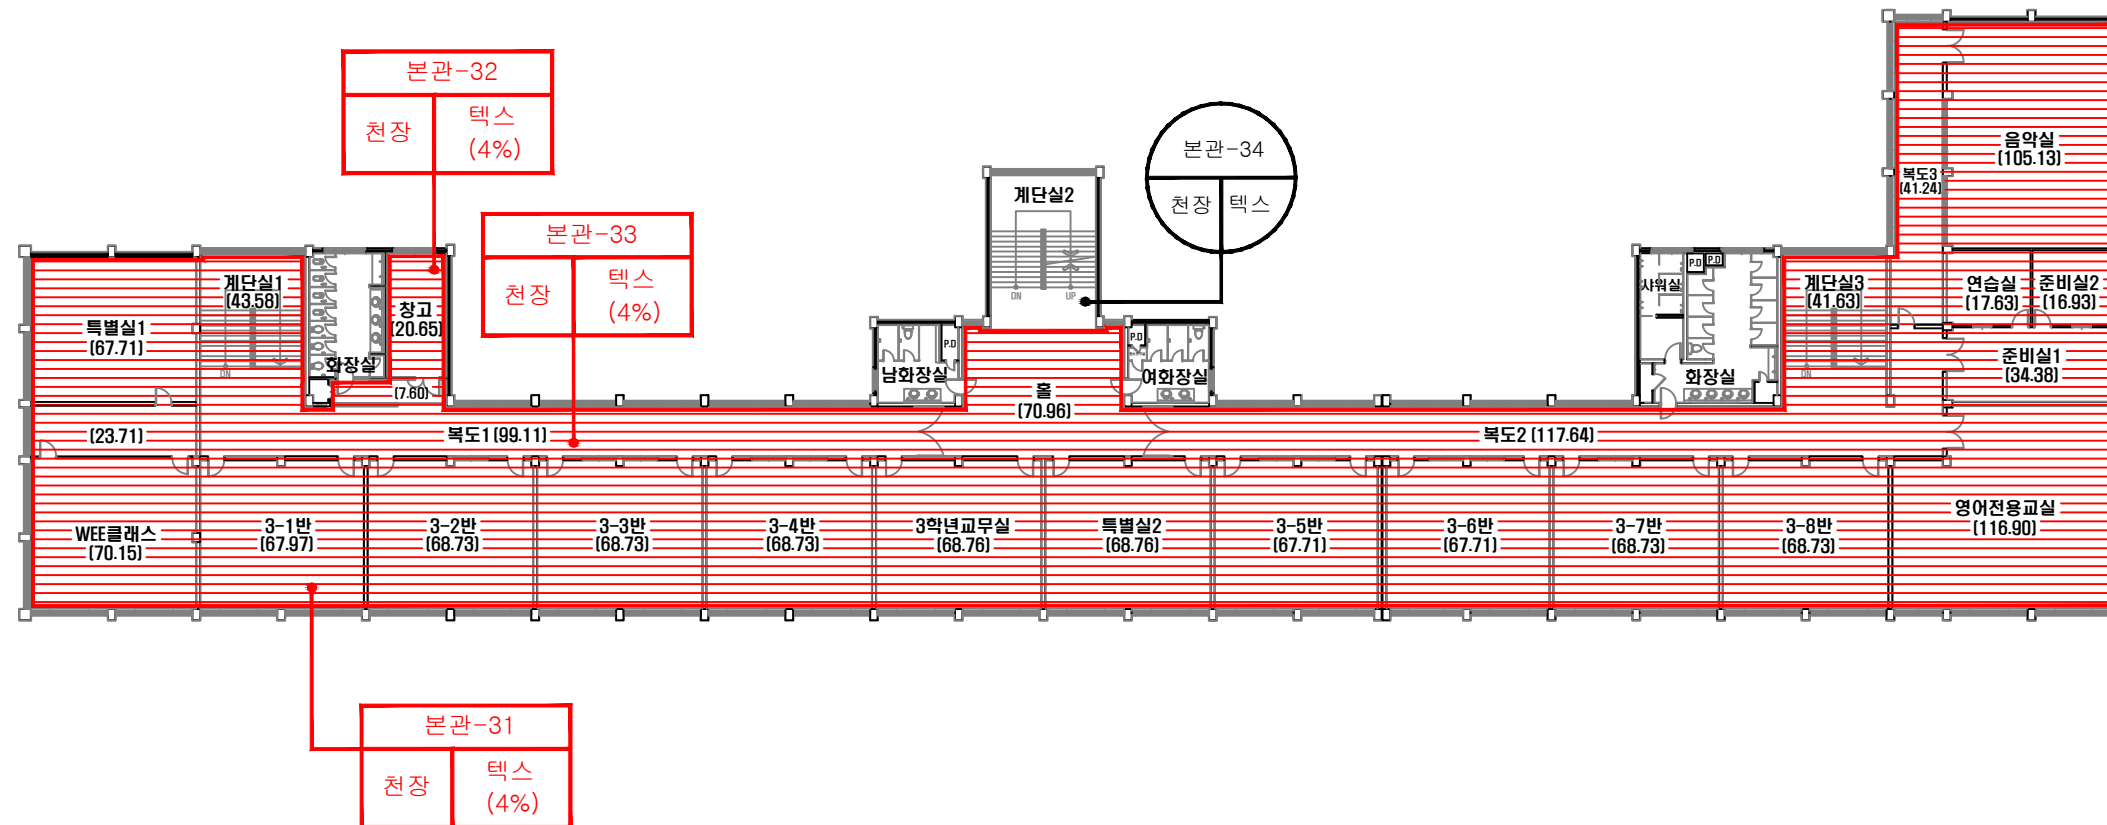
# 본관동 4층

시료번호	시료채취 위치	건축자재	동일물질 구역	면적 부피 길이	석면 종류	석면함유율 (%)	위해성 평가점수	위해성 등급	관리방안
본관-31 본관-32 본관-33	천장	텍스	특별실1·2, 계단실1·3, 창고, 복도1~3, 홀, WE클래스, 3-1반~3-8반, 3학년교무실, 영어전용교실, 준비실1·2, 연습실, 음악실	1579.51	백석면	4(%)	11	낮음	<석면함유 건축자재의 잠재적인 손상 가능성이 낮은 상태> 1) 비산성과 손상이 동시에 있는 경우 손상에 대한 보수 2) 석면함유 건축자재 또는 설비에 대한 지속적인 유지 관리 3) 석면함유 건축자재 또는 설비가 손상되었을 경우 즉시 보수 4) 석면함유 건축자재를 인위적으로 손상시키지 않도록 함 5) 전기공사,배선공사등 건축물 유지보수 공사시 석면함유설비 또는 자재가 훼손되어 석면이 비산되지 않도록 작업수행

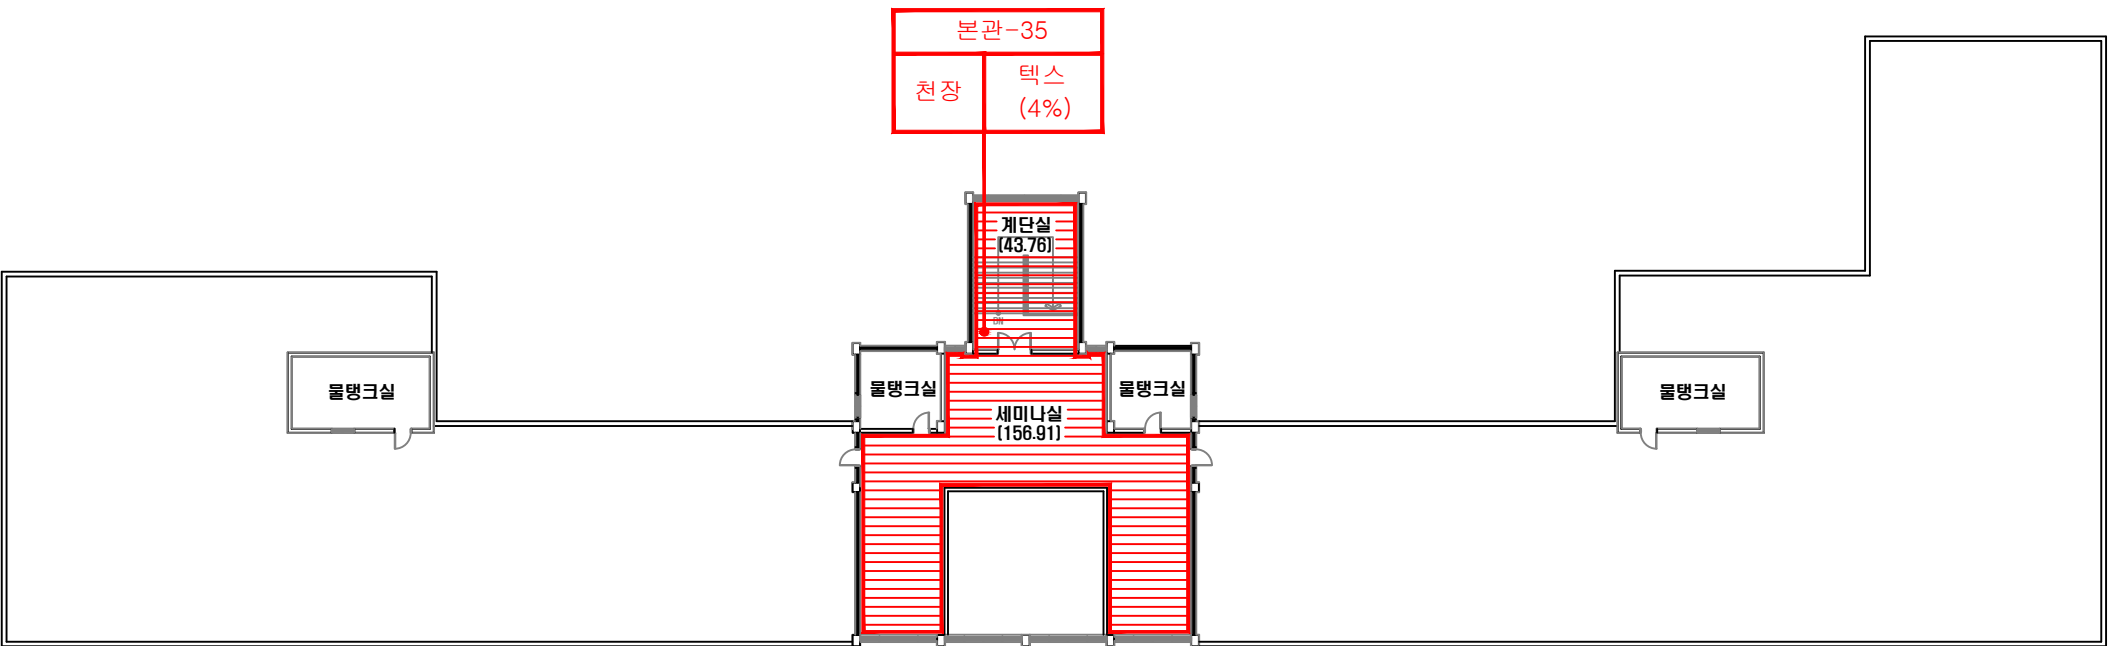
# 본관동 옥탑층

시료번호	시료채취 위치	건축자재	동일물질 구역	면적 부피 길이	석면 종류	석면함유율 (%)	위해성 평가점수	위해성 등급	관리방안
본관-35	천장	텍스	계단실, 세미나실	200.67	백석면	4(%)	5	낮음	<석면함유 건축자재의 잠재적인 손상 가능성이 낮은 상태> 1) 비산성과 손상이 동시에 있는 경우 손상에 대한 보수 2) 석면함유 건축자재 또는 설비에 대한 지속적인 유지 관리 3) 석면함유 건축자재 또는 설비가 손상되었을 경우 즉시 보수 4) 석면함유 건축자재를 인위적으로 손상시키지 않도록 함 5) 전기공사,배선공사등 건축물 유지보수 공사시 석면함유설비 또는 자재가 훼손되어 석면이 비산되지 않도록 작업수행
