# 본관동 지하2층

- 건축물명 : 본관동
- 건축물 소재지 : 전라북도 전주시 완산구 완창로 313
- 해당층 : 지하2층
- 도면번호 : 15-01-30-01
- 도면종류 :
- 석면조사기관 : (주)대한석면환경연구소
- 석면분석기관 : (주)대한석면환경연구소
- 조사일자 : 2015.01.30

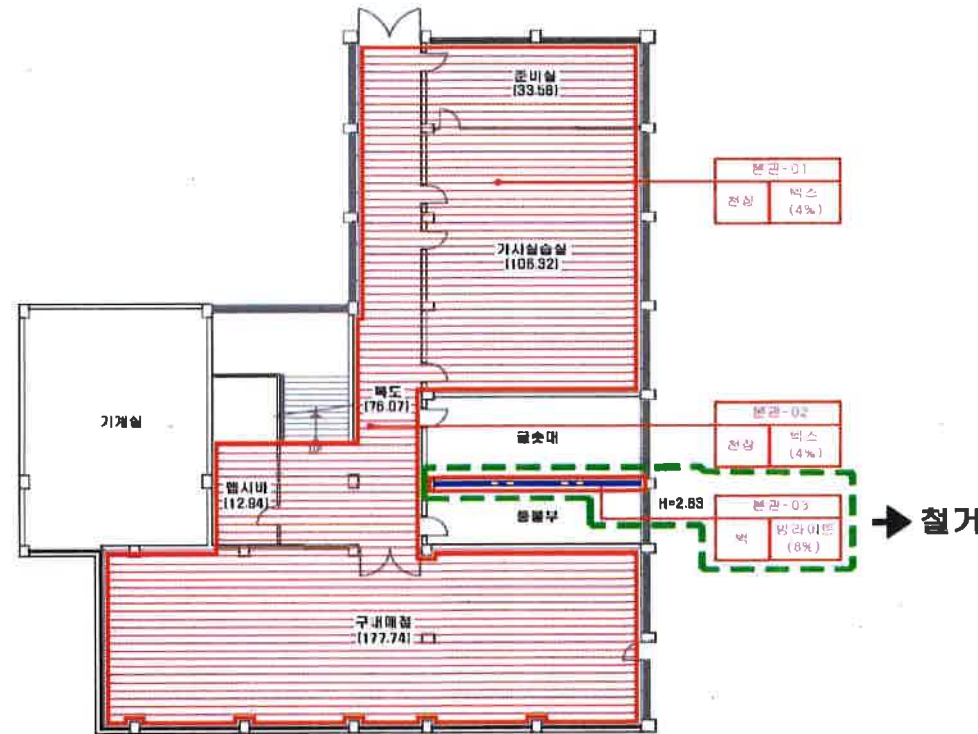
시료번호	시료채취 위치	건축자재	동원물질 구역	면적 (㎡)	석면 함유량 (%)	위해성 평가점수	위해성 등급	관리방안
본관-01 본관-02	천정	텍스	준비실, 가사실습실, 복도, 헬스바, 구내매점	406.65	텍스	4(%)	B	낮음

<석면함유 건축자재의 잠재적인 손상 가능성이 낮은 상태>  
 1) 비산성과 손상이 동시에 있는 경우 손상에 대한 보수  
 2) 석면함유 건축자재 또는 설비에 대한 지속적인 유지 관리  
 3) 석면함유 건축자재 또는 설비가 손상되었을 경우 즉시 보수  
 4) 석면함유 건축자재를 인위적으로 손상시키지 않도록 함  
 5) 전기공사, 배선공사 등 건축물 유지보수 공사시 석면함유설비 또는 자재가 훼손되어 석면이 비산되지 않도록 작업수행

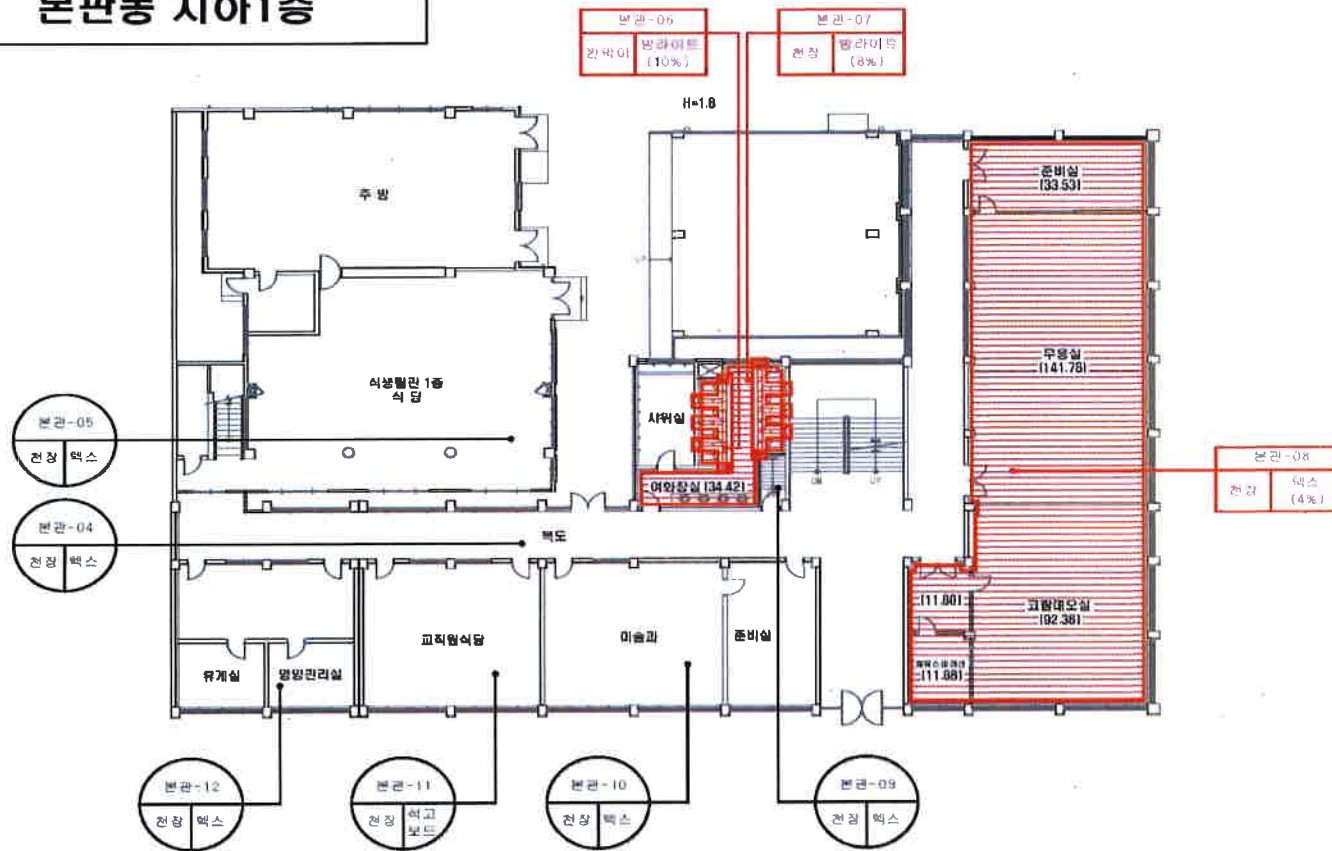
# 본관동 지하1층

시료번호	시료채취 위치	건축자재	매질물질 구역	면적 부피 길이	석면 함유율 (%)	위해성 평가점수	위해성 등급	관리방안
본관-06	칸막이	방라이트	여화장실	29.84	백석면	10(%)	6	LC 00
본관-07	천장	방라이트	여화장실	34.42	백석면	8(%)	6	LC 00
본관-08	천장	텍스	준비실, 무용실, 여화장소실, 파우스메이션	291.33	백석면	4(%)	7	LC 00

<석면함유 건축자재의 잠재적인 손상 가능성이 낮은 상태>  
 1) 비산성과 손상이 동시에 있는 경우 손상에 대한 보수  
 2) 석면함유 건축자재 또는 설비에 대한 지속적인 유지 관리  
 3) 석면함유 건축자재 또는 설비가 손상되었을 경우 즉시 보수  
 4) 석면함유 건축자재를 인위적으로 손상시키지 않도록 함  
 5) 전기공사, 배선공사 등 건축물 유지보수 공사시 석면함유설비 또는 자재가 훼손되어 석면이 비산되지 않도록 작업수행

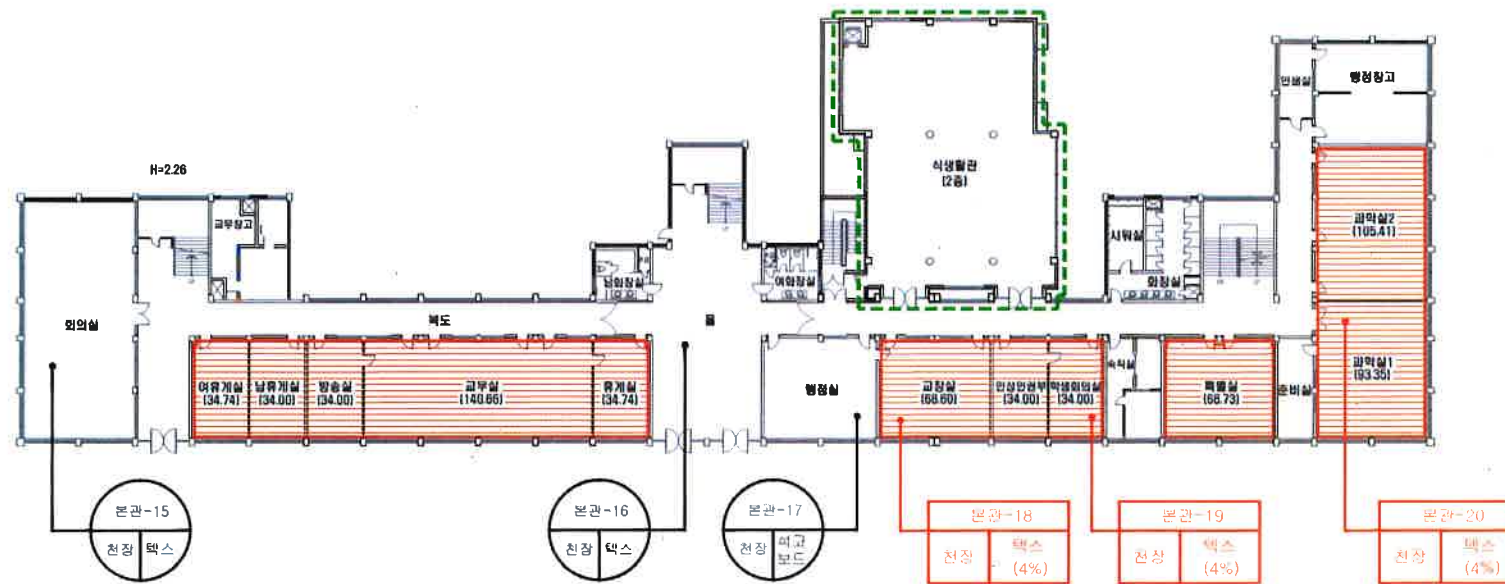
# 본관동 1층

시료번호	시료채취 위치	건축자재	동일물질 구역	면적 ㎡	석면 종류	석면함유율 (%)	위해성 평가점수	위해성 등급	관리방안
본관-14									<석면함유 건축자재의 잠재적인 손상 가능성이 낮은 상태> 1) 비산성과 손상이 동시에 있는 경우 손상에 대한 보수 2) 석면함유 건축자재 또는 설비에 대한 지속적인 유지 관리 3) 석면함유 건축자재 또는 설비가 손상되었을 경우 즉시 보수 4) 석면함유 건축자재를 인위적으로 손상시키지 않도록 함 5) 전기공사, 배선공사 등 건축물 유지보수 공사시 석면함유설비 또는 자재가 훼손되어 석면이 비산되지 않도록 작업수행
본관-18 본관-19 본관-20	천장	텍스	강의실, 회의실, 사무실, 교무실, 행정실, 도서관, 학생회실, 교학실 1, 2	670.97	백석면	4(%)	11	LC 00

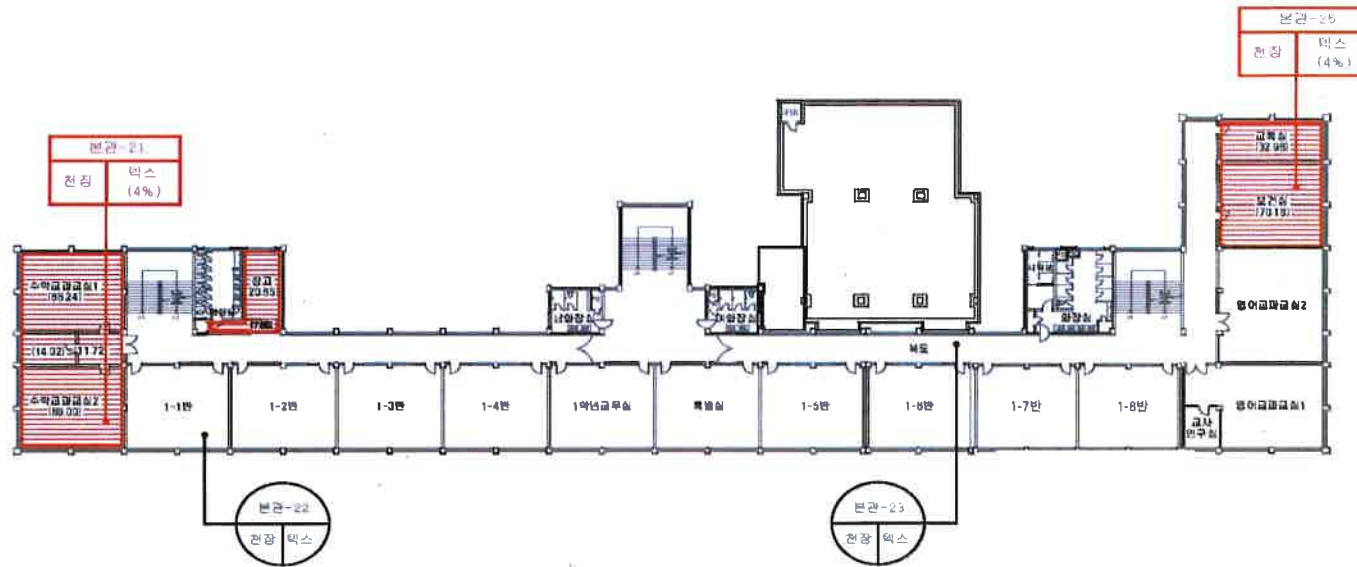
## 본관동 2층

시료번호	시료채취 위치	건축자재	동원물질 구역	면적 부피 길이	석면 함유율	석면함유율 (%)	위해성 평가점수	위해성 등급	관리방안
본관-21 본관-24 본관-25	전장	텍스	수학교과교실1,2, 영어교과교실, 보강실, 교복실	291.37	백색면	4(%)	11	낮음	<석면함유 건축자재의 잠재적인 손상 가능성이 낮은 상태> 1) 비산성과 손상이 동시에 있는 경우 손상에 대한 보수 2) 석면함유 건축자재 또는 설비에 대한 지속적인 유지 관리 3) 석면함유 건축자재 또는 설비가 손상되었을 경우 즉시 보수 4) 석면함유 건축자재를 인위적으로 손상시키지 않도록 한 5) 전기공사, 배선공사 등 건축물 유지보수 공사에 석면함유설비 또는 자재가 훼손되어 석면이 비산되지 않도록 작업수행

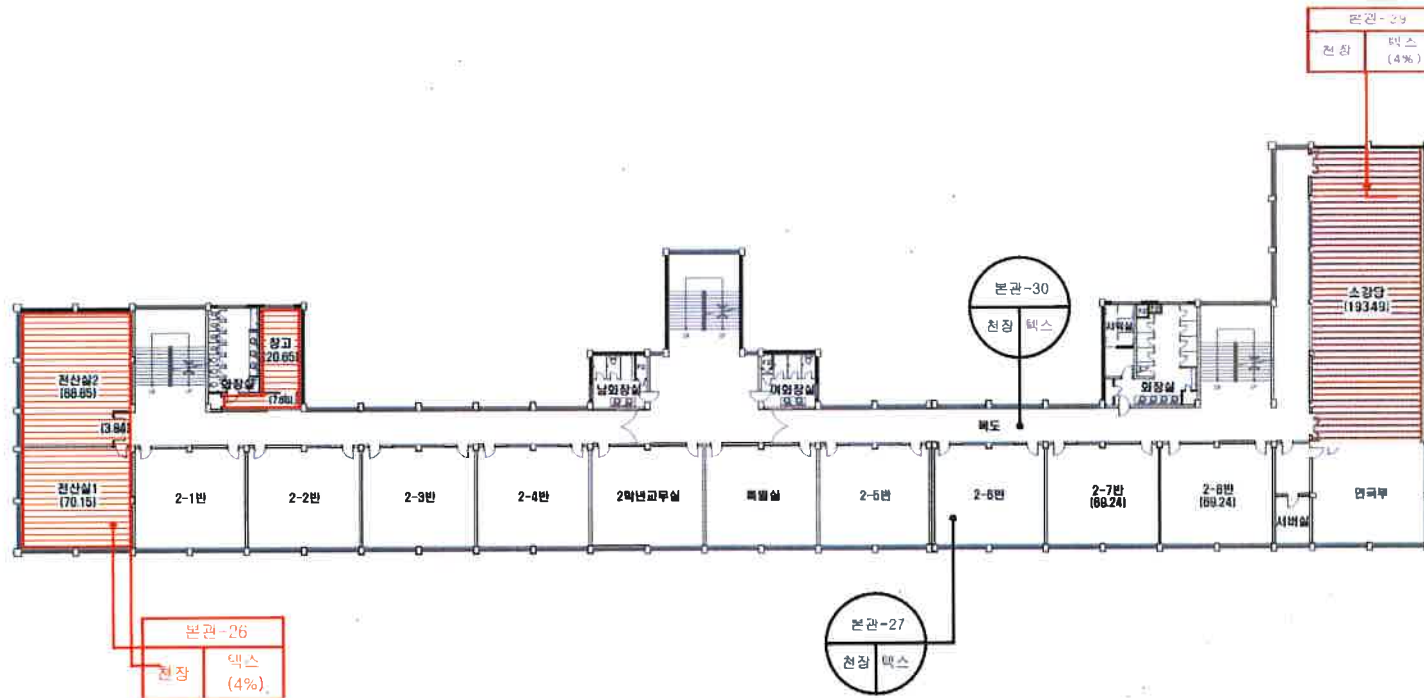
# 본관동 3층

시료번호	시료채취 위치	건축자재	동일물질 구역	면적 부피 길이	석면 종류	석면함유율 (%)	위해성 평가점수	위해성 등급	관리방안
본관-26 본관-29	천장	텍스	전산실1·2, 창고, 소강당	373.14	백석면	4(%)	11	낮음	<석면함유 건축자재의 잠재적인 손상 가능성이 낮은 상태> 1) 비산성과 손상이 동시에 있는 경우 손상에 대한 보수 2) 석면함유 건축자재 또는 설비에 대한 지속적인 유지 관리 3) 석면함유 건축자재 또는 설비가 손상되었을 경우 즉시 보수 4) 석면함유 건축자재를 인위적으로 손상시키지 않도록 함 5) 전기공사, 배선공사등 건축물 유지보수 공산시 석면함유설비 또는 자재가 훼손되어 석면이 비산되지 않도록 작업수행

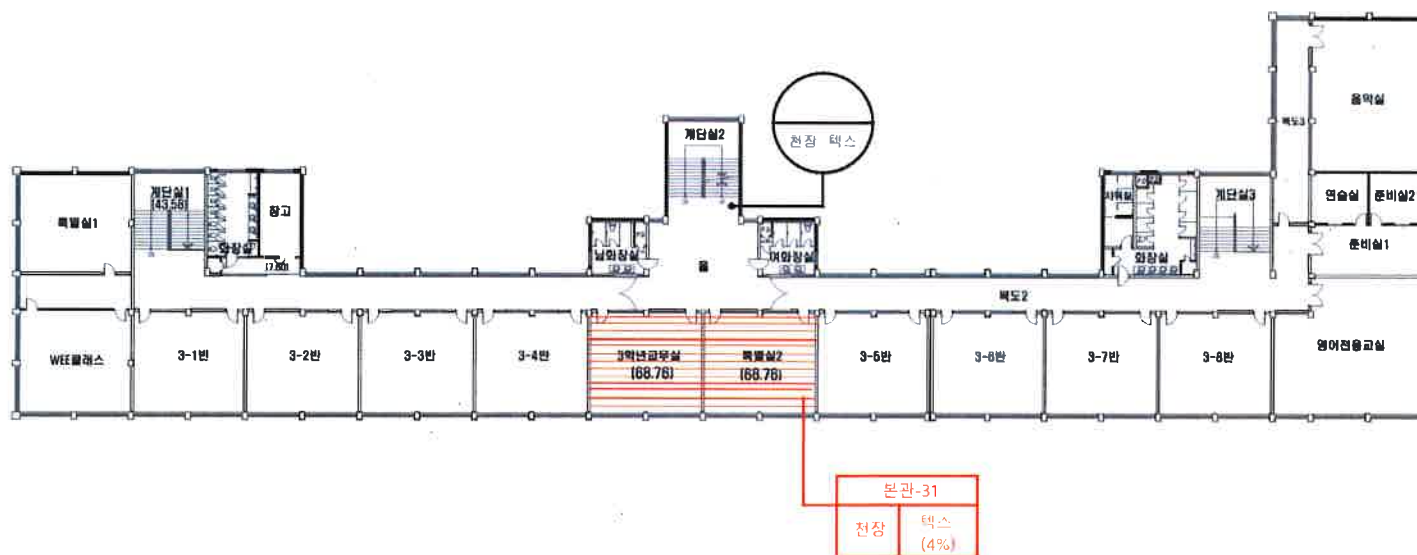
**본관동 4층**

시료번호	시료채취 위치	건축자재	제품명 구역	면적 부피 길이	석면 종류	석면함유율 (%)	위해성 평가점수	위해성 등급	관리방안
본관-31	천장	텍스	제품명2, 3학년교무실	138	백색면	4(%)	11	낮음	<석면함유 건축자재의 잠재적인 손상 가능성이 낮은 상태> 1) 비산성과 손상이 동시에 있는 경우 손상에 대한 보수 2) 석면함유 건축자재 또는 설비에 대한 지속적인 유지 관리 3) 석면함유 건축자재 또는 설비가 손상되었을 경우 즉시 보수 4) 석면함유 건축자재를 인위적으로 손상시키지 않도록 함 5) 전기공사, 배선공사등 건축물 유지보수 공사시 석면함유설비 또는 자재가 훼손되어 석면이 비산되지 않도록 작업수행

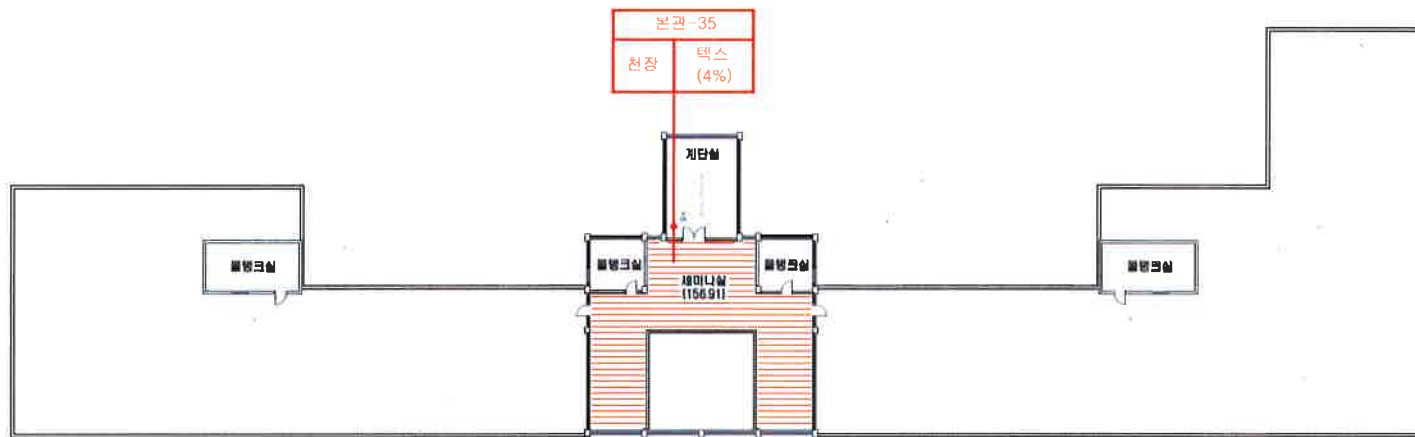
# 본관동 옥탑층

시료번호	시료채취 위치	건축자재	동일물질 구역	면적 부피 길이	소재 형태	석면함유율 (%)	위해성 평가점수	위해성 등급	관리방안
본관-35	천장	텍스	계단실	157	박석면	4(%)	5	중등	<석면함유 건축자재의 잠재적인 손상 가능성이 낮은 상태> 1) 비산성과 손상이 동시에 있는 경우 손상에 대한 보수 2) 석면함유 건축자재 또는 설비에 대한 지속적인 유지 관리 3) 석면함유 건축자재 또는 설비가 손상되었을 경우 즉시 보수 4) 석면함유 건축자재를 인위적으로 손상시키지 않도록 함 5) 전기공사, 배선공사 등 건축물 유지보수 공사시 석면함유설비 또는 자재가 훼손되어 석면이 비산되지 않도록 작업수행
