전주사대부설고등학교 석면조사 용역

석 면 지 도

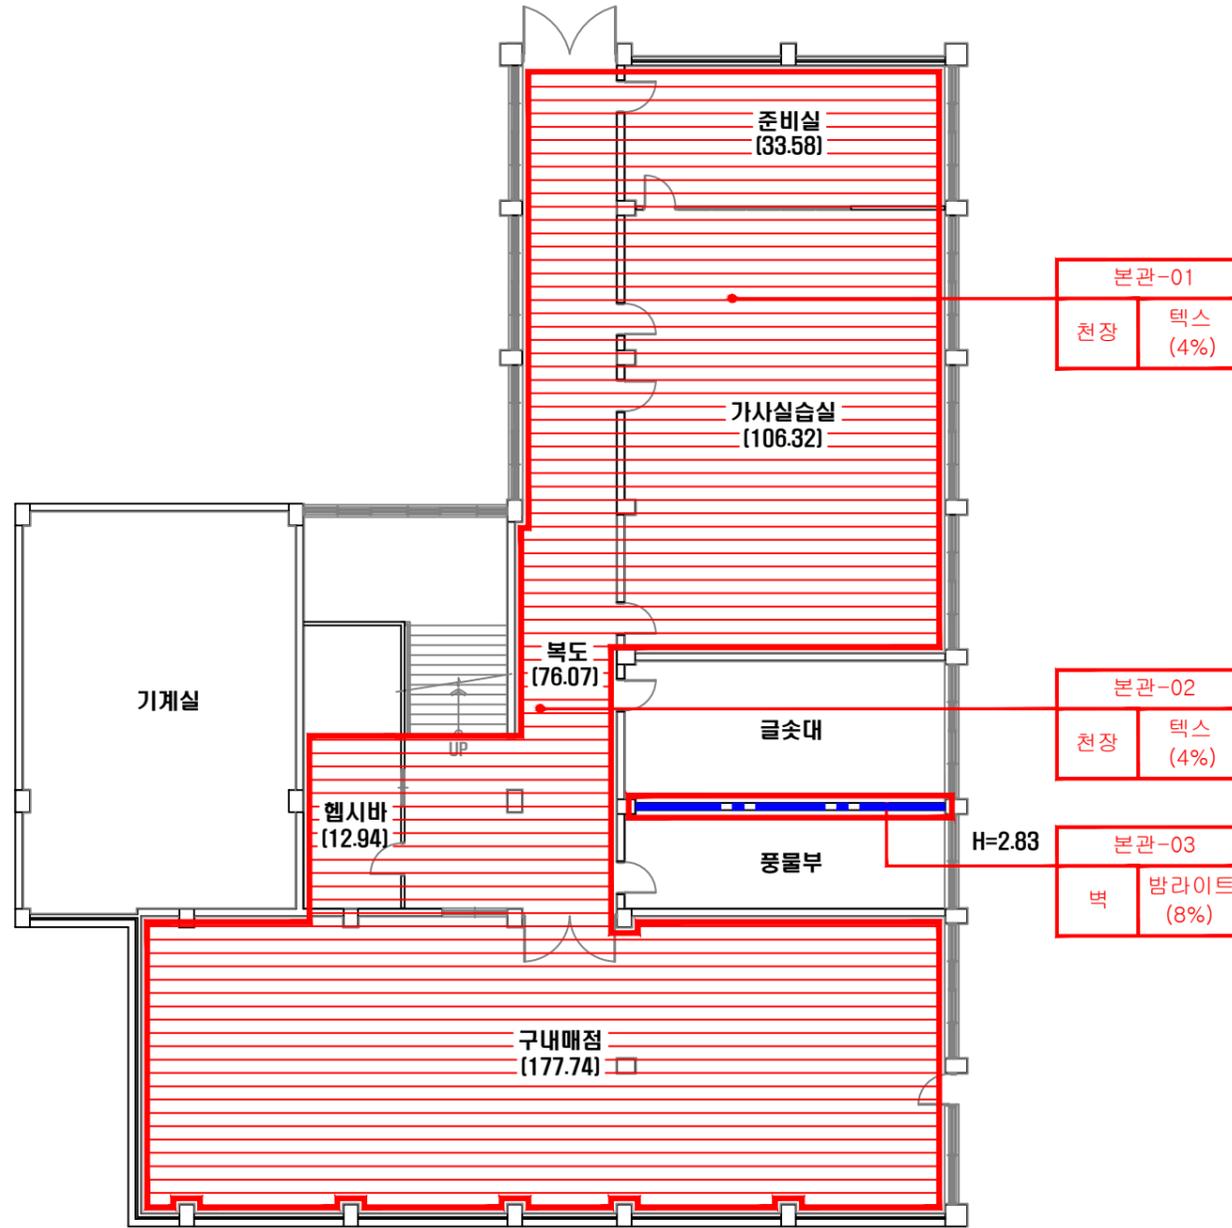
본관동 지하2층

시료번호	시료채취 위치	건축자재	동일물질 구역	면적 부피 길이	석면 종류	석면함유율 (%)	위해성 평가점수	위해성 등급	관리방안
본관-01 본관-02	천장	텍스	준비실, 가사실습실, 복도, 햄시바, 구내매점	406.65	백석면	4(%)	8	낮음	<석면함유 건축자재의 잠재적인 손상 가능성이 낮은 상태> 1) 비산성과 손상이 동시에 있는 경우 손상에 대한 보수 2) 석면함유 건축자재 또는 설비에 대한 지속적인 유지 관리 3) 석면함유 건축자재 또는 설비가 손상되었을 경우 즉시 보수 4) 석면함유 건축자재를 인위적으로 손상시키지 않도록 함 5) 전기공사, 배선공사 등 건축물 유지보수 공사시 석면함유설비 또는 자재가 훼손되어 석면이 비산되지 않도록 작업수행
본관-03	벽	밤라이트	글솟대	24.06	백석면	8(%)	6	낮음

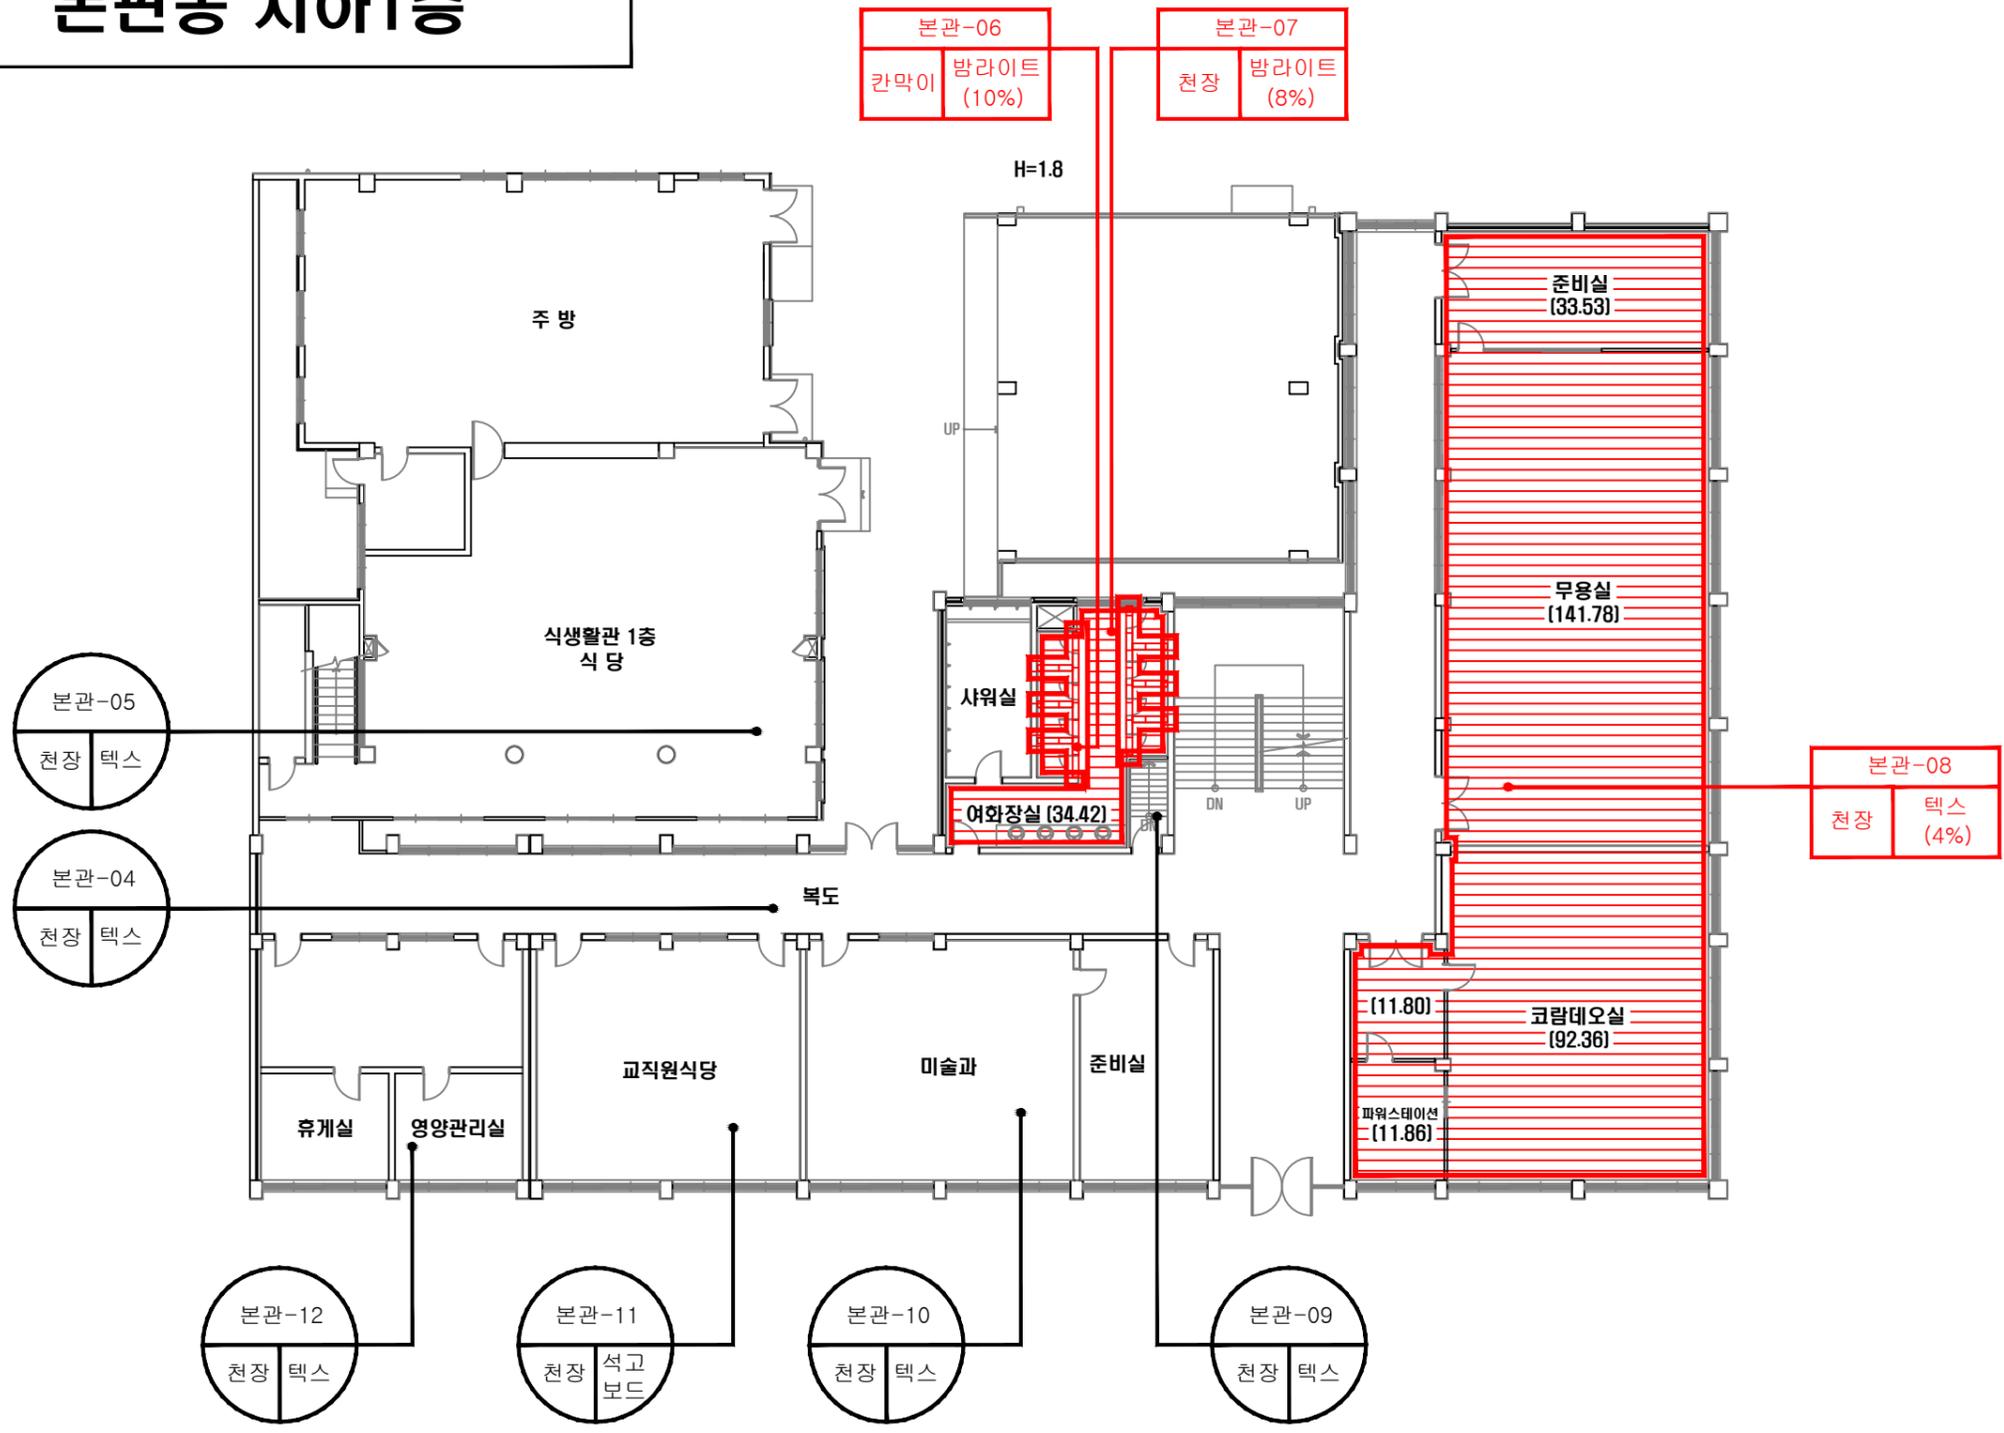
본관동 지하1층

시료번호	시료채취 위치	건축자재	동일물질 구역	면적 부피 길이	석면 종류	석면함유율 (%)	위해성 평가점수	위해성 등급	관리방안
본관-06	칸막이	방라이트	여화장실	29.84	백석면	10(%)	6	낮음	<석면함유 건축자재의 잠재적인 손상 가능성이 낮은 상태> 1) 비산성과 손상이 동시에 있는 경우 손상에 대한 보수 2) 석면함유 건축자재 또는 설비에 대한 지속적인 유지 관리 3) 석면함유 건축자재 또는 설비가 손상되었을 경우 즉시 보수 4) 석면함유 건축자재를 인위적으로 손상시키지 않도록 함 5) 전기공사, 배선공사 등 건축물 유지보수 공사시 석면함유설비 또는 자재가 훼손되어 석면이 비산되지 않도록 작업수행
본관-07	천장	방라이트	여화장실	34.42	백석면	8(%)	6	낮음	
본관-08	천장	텍스	준비실, 무용실, 코람데오실, 파워스테이션	291.33	백석면	4(%)	7	낮음

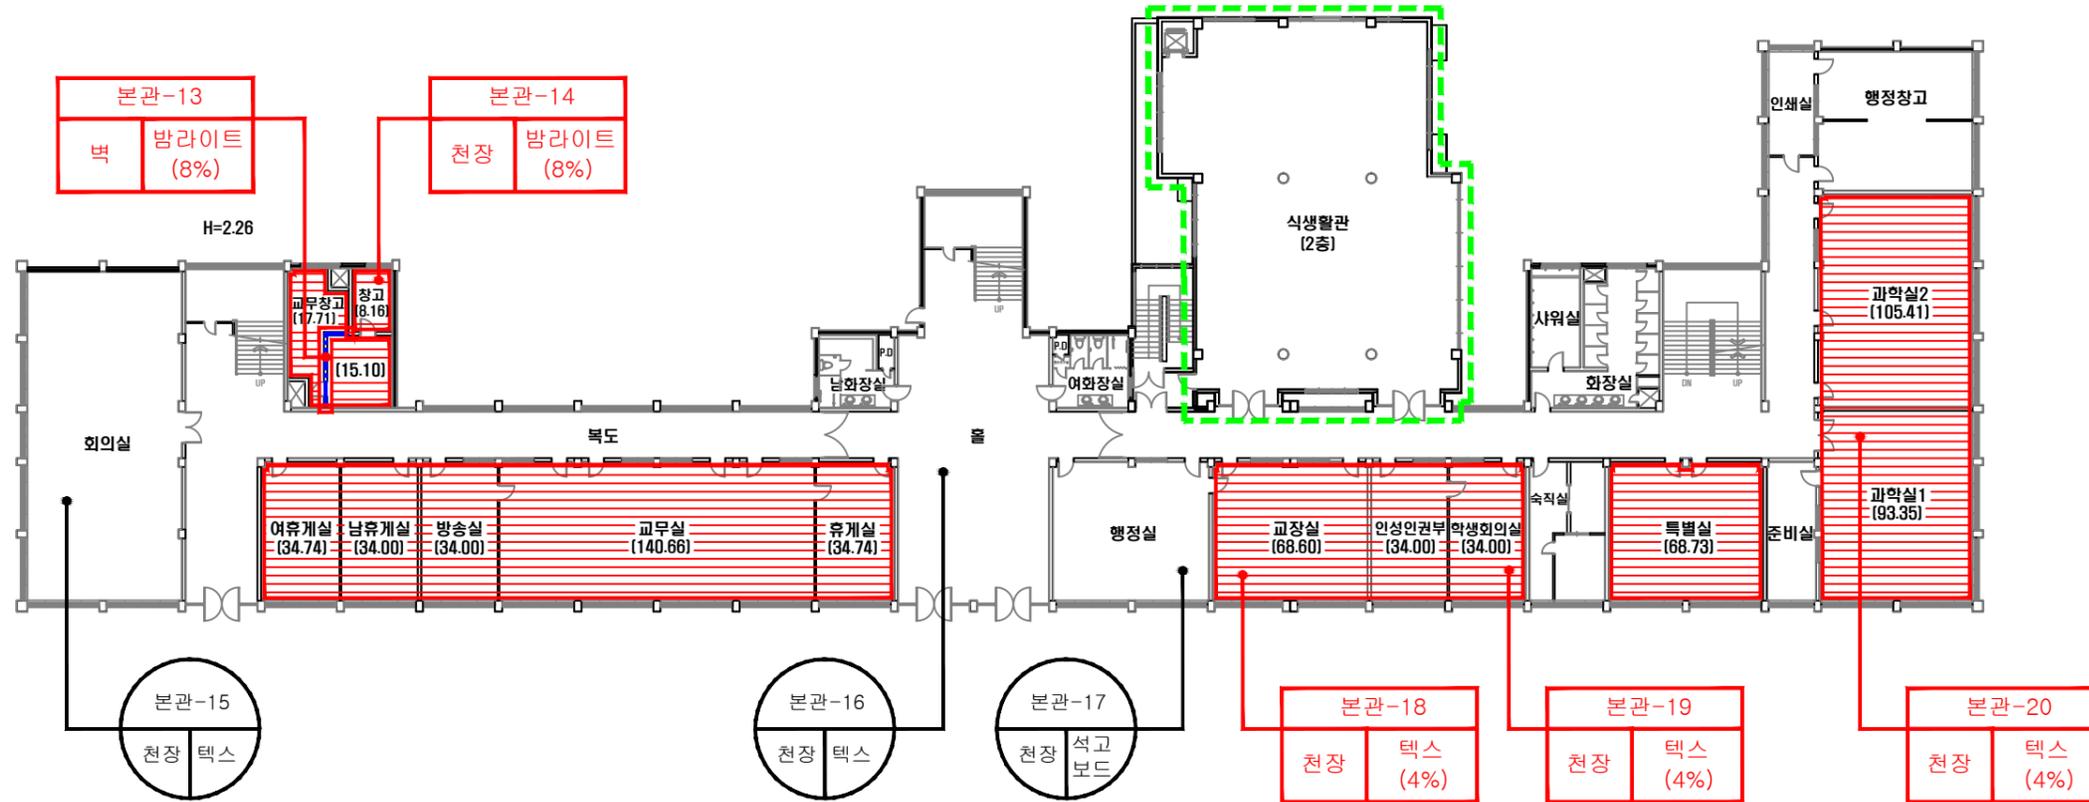
본관동 1층

시료번호	시료채취 위치	건축자재	동일물질 구역	면적 부피 길이	석면 종류	석면함유율 (%)	위해성 평가점수	위해성 등급	관리방안
본관-13	벽	방라이트	교무창고	12.07	백석면	8(%)	5	낮음	<석면함유 건축자재의 잠재적인 손상 가능성이 낮은 상태> 1) 비산성과 손상이 동시에 있는 경우 손상에 대한 보수 2) 석면함유 건축자재 또는 설비에 대한 지속적인 유지 관리 3) 석면함유 건축자재 또는 설비가 손상되었을 경우 즉시 보수 4) 석면함유 건축자재를 인위적으로 손상시키지 않도록 함 5) 전기공사, 배선공사 등 건축물 유지보수 공사시 석면함유설비 또는 자재가 훼손되어 석면이 비산되지 않도록 작업수행
본관-14	천장	방라이트	창고	8.16	백석면	8(%)	5	낮음	
본관-18 본관-19 본관-20	천장	텍스	교무창고, 남·여휴게실, 방송실, 교무실, 휴게실, 교장실, 인성인권부, 학생회의실, 특별실, 과학실1·2	715.04	백석면	4(%)	11	낮음

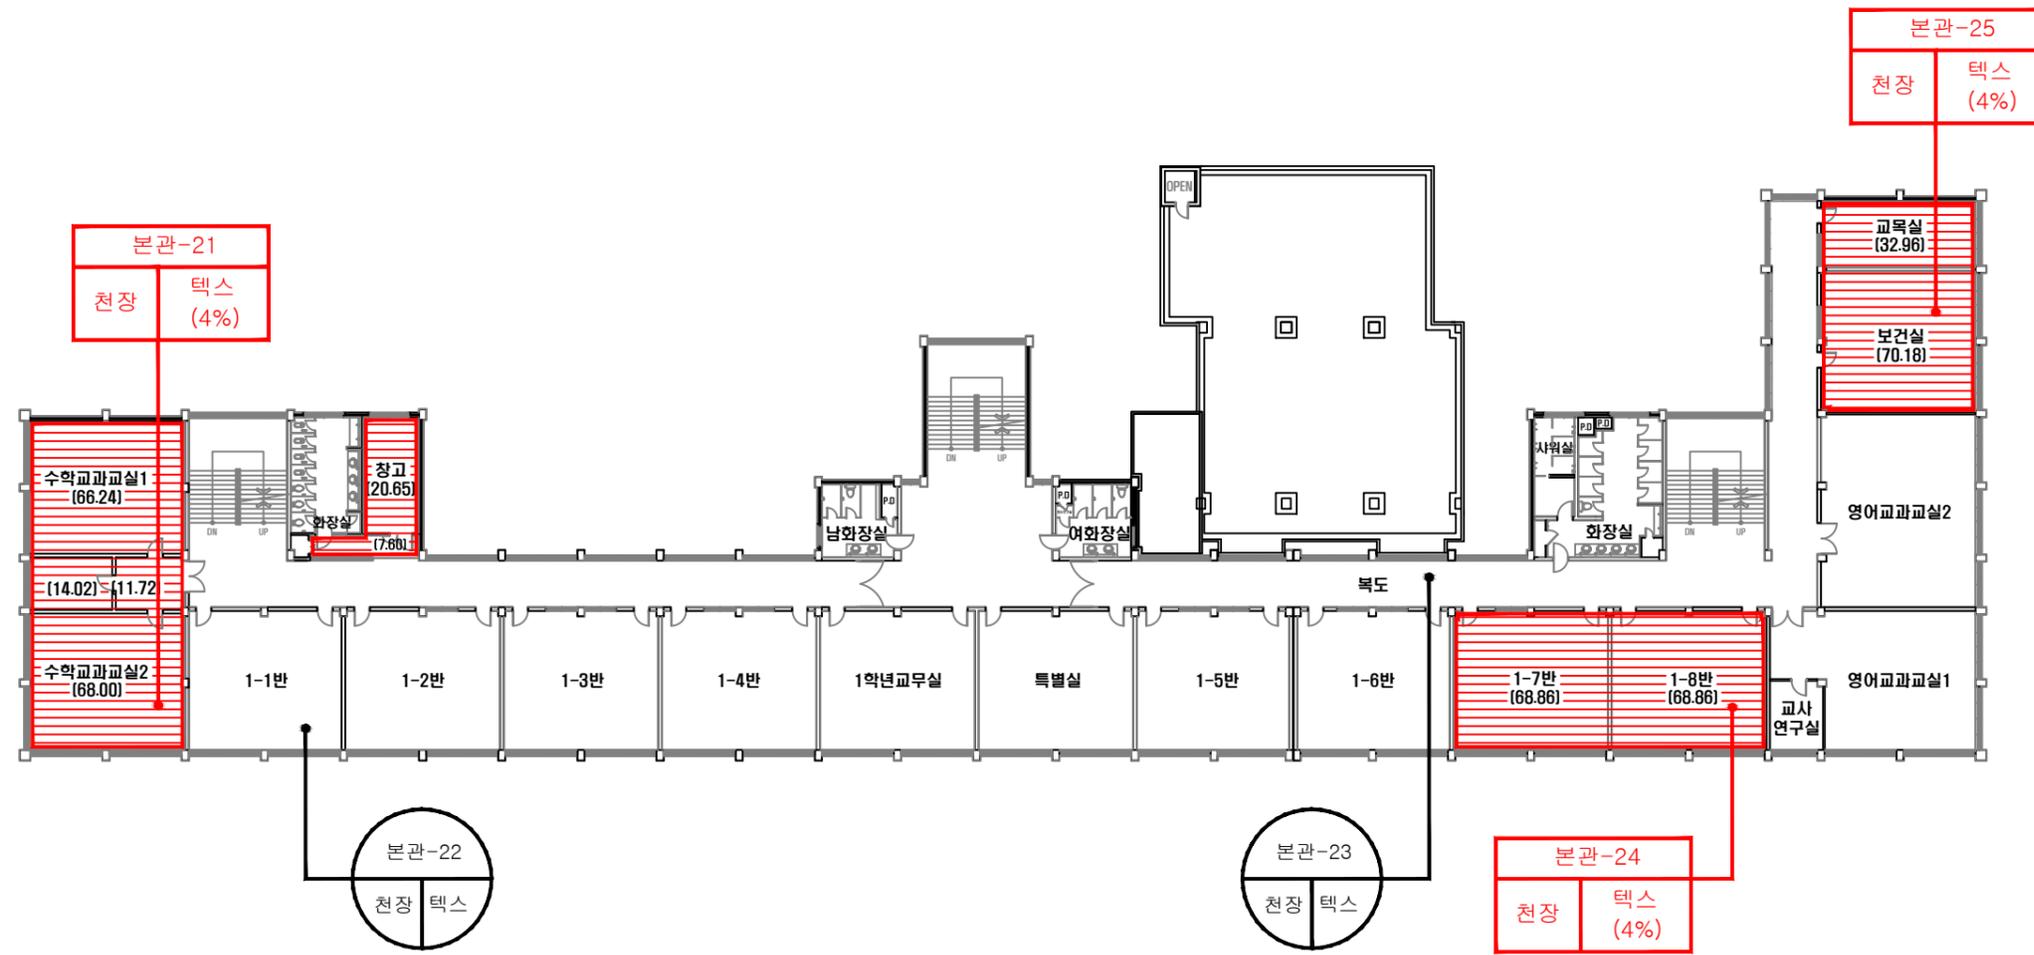
본관동 2층

시료번호	시료채취 위치	건축자재	동일물질 구역	면적 부피 길이	석면 종류	석면함유율 (%)	위해성 평가점수	위해성 등급	관리방안
본관-21 본관-24 본관-25	천장	텍스	수학교과교실1·2, 창고, 1-7반, 1-8반, 보건실, 교목실	429.09	백석면	4(%)	11	낮음	<석면함유 건축자재의 잠재적인 손상 가능성이 낮은 상태> 1) 비산성과 손상이 동시에 있는 경우 손상에 대한 보수 2) 석면함유 건축자재 또는 설비에 대한 지속적인 유지 관리 3) 석면함유 건축자재 또는 설비가 손상되었을 경우 즉시 보수 4) 석면함유 건축자재를 인위적으로 손상시키지 않도록 함 5) 전기공사, 배선공사 등 건축물 유지보수 공사시 석면함유설비 또는 자재가 훼손되어 석면이 비산되지 않도록 작업수행

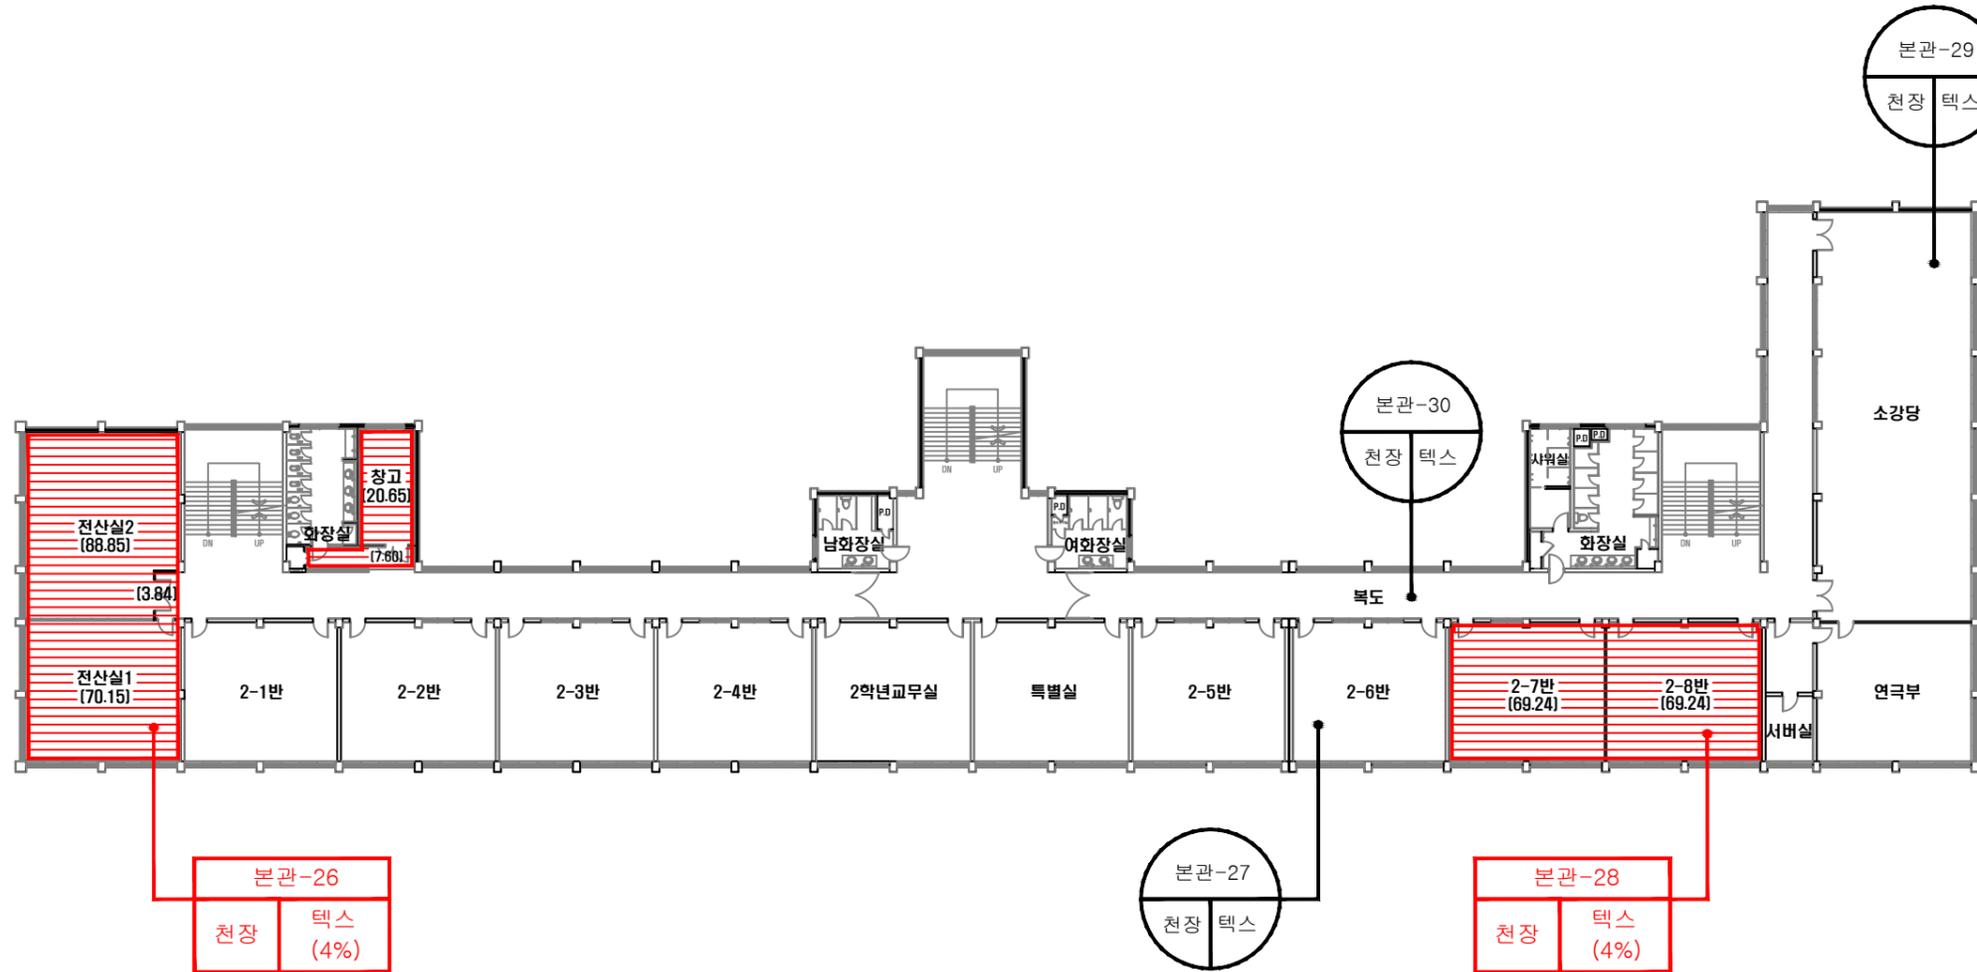
본관동 3층

시료번호	시료채취 위치	건축자재	동일물질 구역	면적 부피 길이	석면 종류	석면함유율 (%)	위해성 평가점수	위해성 등급	관리방안
본관-26 본관-28	천장	텍스	전산실1·2, 창고, 2-7반, 2-8반	329.57	백석면	4(%)	11	낮음	<석면함유 건축자재의 잠재적인 손상 가능성이 낮은 상태> 1) 비산성과 손상이 동시에 있는 경우 손상에 대한 보수 2) 석면함유 건축자재 또는 설비에 대한 지속적인 유지 관리 3) 석면함유 건축자재 또는 설비가 손상되었을 경우 즉시 보수 4) 석면함유 건축자재를 인위적으로 손상시키지 않도록 함 5) 전기공사, 배선공사 등 건축물 유지보수 공사시 석면함유설비 또는 자재가 훼손되어 석면이 비산되지 않도록 작업수행

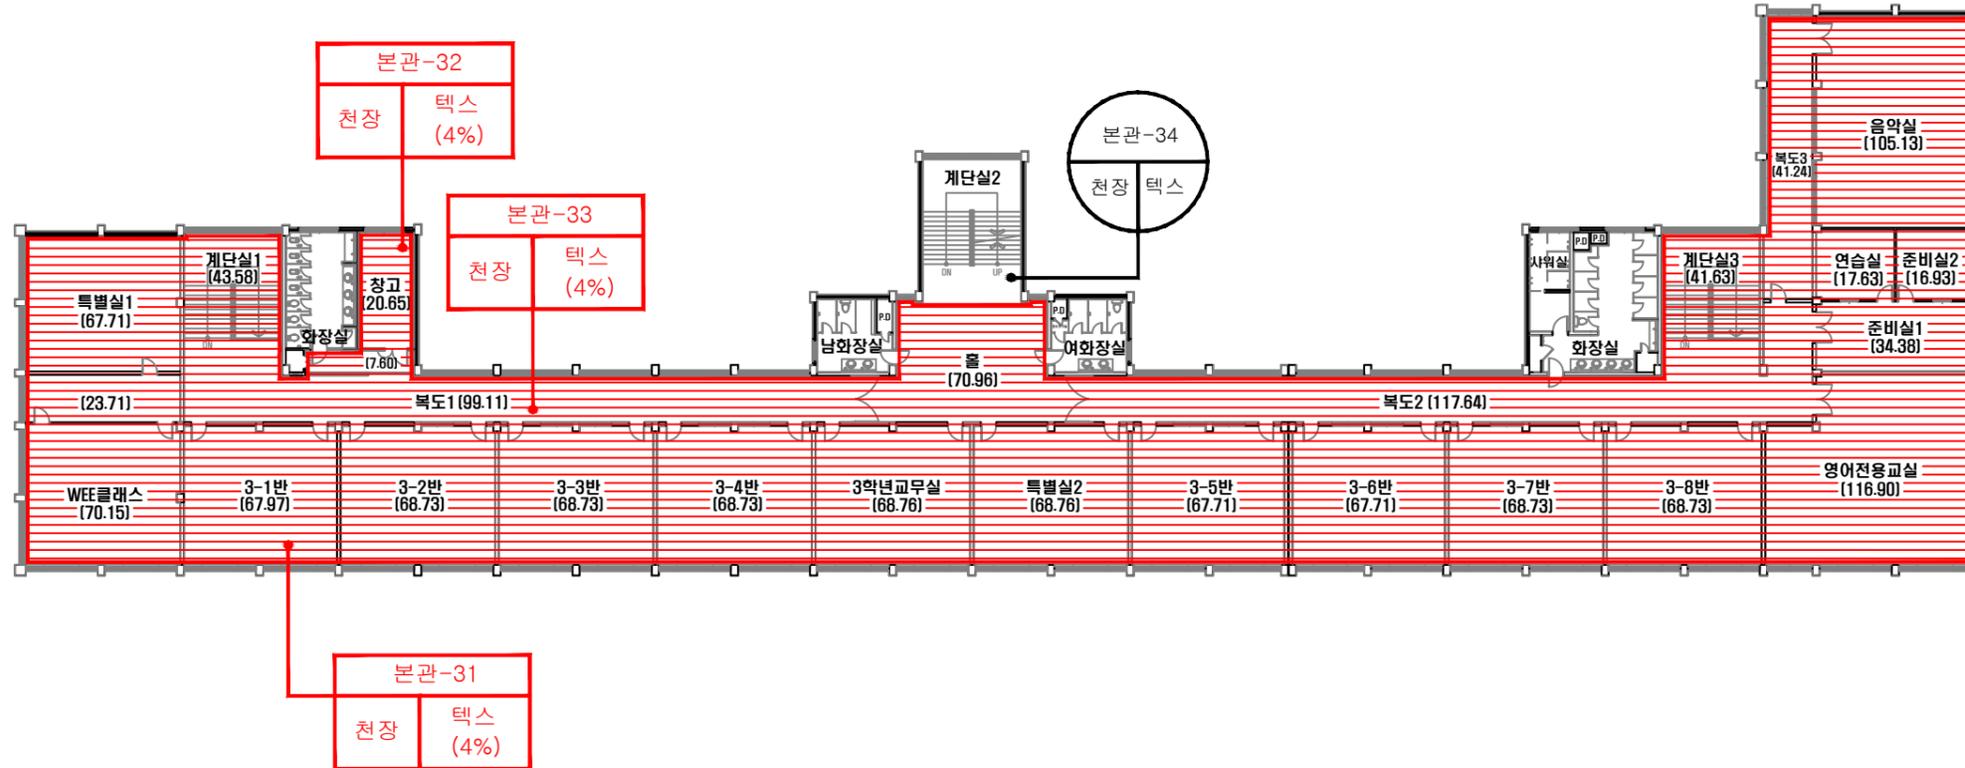
본관동 4층

시료번호	시료채취 위치	건축자재	동일물질 구역	면적 부피 길이	석면 종류	석면함유율 (%)	위해성 평가점수	위해성 등급	관리방안
본관-31 본관-32 본관-33	천장	텍스	특별실1·2, 계단실1·3, 창고, 복도1~3, 홀, WEE클래스, 3-1반~3-8반, 3학년교무실, 영어전용교실, 준비실1·2, 연습실, 음악실	1579.51	백석면	4(%)	11	낮음	<석면함유 건축자재의 잠재적인 손상 가능성이 낮은 상태> 1) 비산성과 손상이 동시에 있는 경우 손상에 대한 보수 2) 석면함유 건축자재 또는 설비에 대한 지속적인 유지 관리 3) 석면함유 건축자재 또는 설비가 손상되었을 경우 즉시 보수 4) 석면함유 건축자재를 인위적으로 손상시키지 않도록 함 5) 전기공사, 배선공사 등 건축물 유지보수 공사시 석면함유설비 또는 자재가 훼손되어 석면이 비산되지 않도록 작업수행

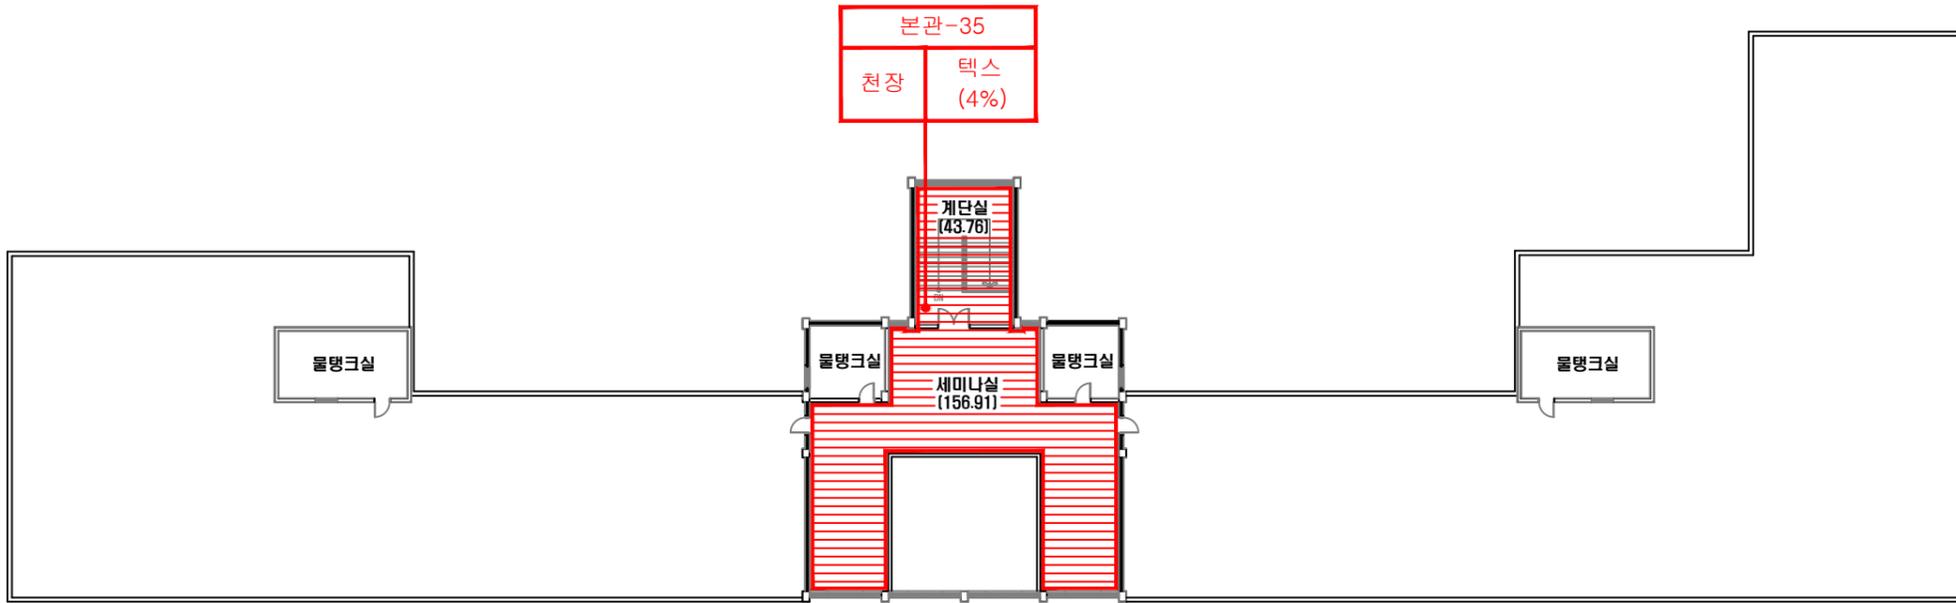
본관동 옥탑층

시료번호	시료채취 위치	건축자재	동일물질 구역	면적 부피 길이	석면 종류	석면함유율 (%)	위해성 평가점수	위해성 등급	관리방안
본관-35	천장	텍스	계단실, 세미나실	200.67	백석면	4(%)	5	낮음	<석면함유 건축자재의 잠재적인 손상 가능성이 낮은 상태> 1) 비산성과 손상이 동시에 있는 경우 손상에 대한 보수 2) 석면함유 건축자재 또는 설비에 대한 지속적인 유지 관리 3) 석면함유 건축자재 또는 설비가 손상되었을 경우 즉시 보수 4) 석면함유 건축자재를 인위적으로 손상시키지 않도록 함 5) 전기공사, 배선공사 등 건축물 유지보수 공사시 석면함유설비 또는 자재가 훼손되어 석면이 비산되지 않도록 작업수행
