본관동 1층

- * 건축물명 : 본관동
- * 건축물 소재지 :
전라북도 전주시 완산구 천잠로 313
- * 해당층 : 1층
- * 도면번호 : 15-01-30-03
- * 도면축척 :
- * 석면조사기관 :
(주)대한석면환경연구소
- * 석면분석기관 :
(주)대한석면환경연구소
- * 조사일자 : 2015.01.30

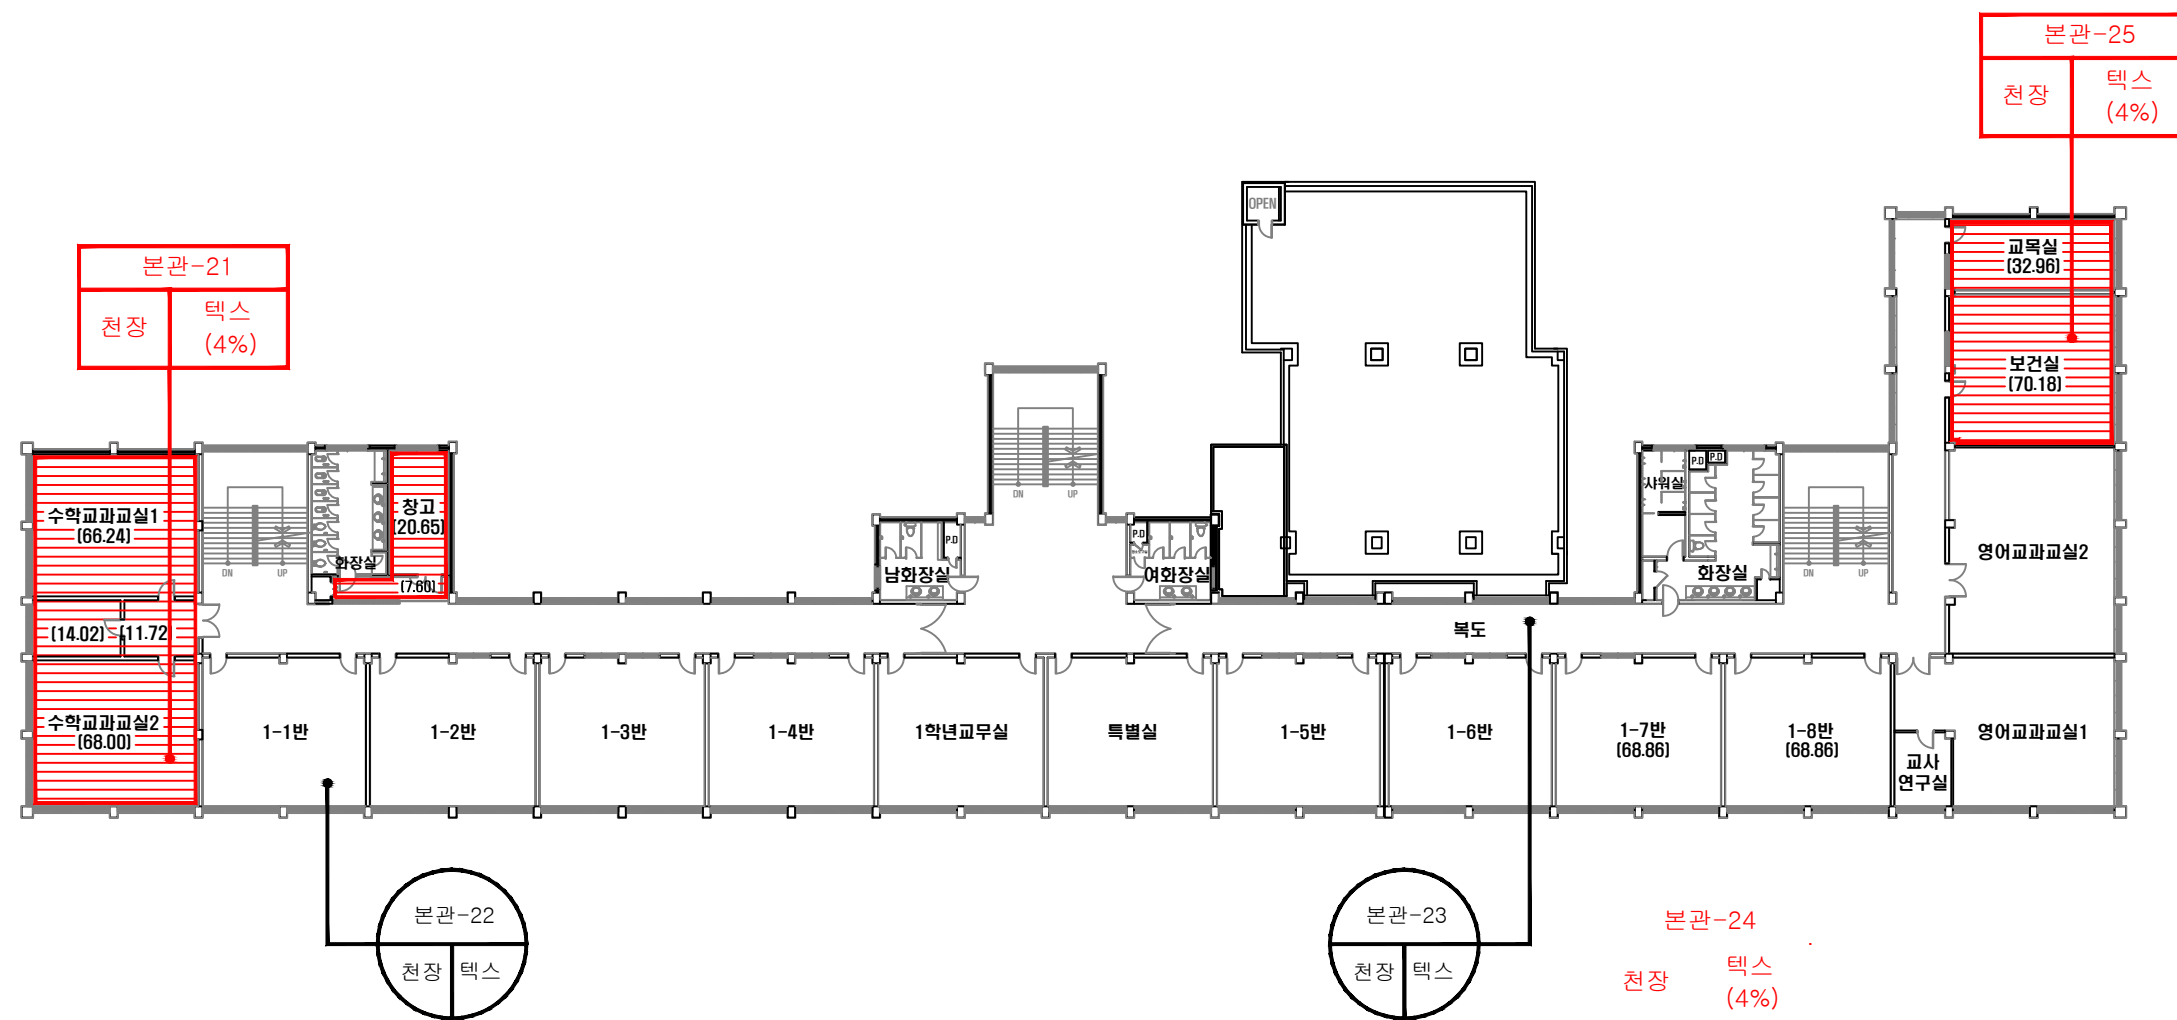
본관동 2층

시료번호	시료채취 위치	건축자재	동일물질 구역	면적 부피 길이	석면 종류	석면함유율 (%)	위해성 평가점수	위해성 등급	관리방안
본관-21 본관-24 본관-25	천장	텍스	수학교과교실1·2, 창고, 1-7반, 1-8반, 보건실, 교목실	429.09	백석면	4(%)	11	낮음	<석면함유 건축자재의 잠재적인 손상 가능성이 낮은 상태> 1) 비산성과 손상이 동시에 있는 경우 손상에 대한 보수 2) 석면함유 건축자재 또는 설비에 대한 지속적인 유지 관리 3) 석면함유 건축자재 또는 설비가 손상되었을 경우 즉시 보수 4) 석면함유 건축자재를 인위적으로 손상시키지 않도록 함 5) 전기공사, 배선공사 등 건축물 유지보수 공사시 석면함유설비 또는 자재가 훼손되어 석면이 비산되지 않도록 작업수행

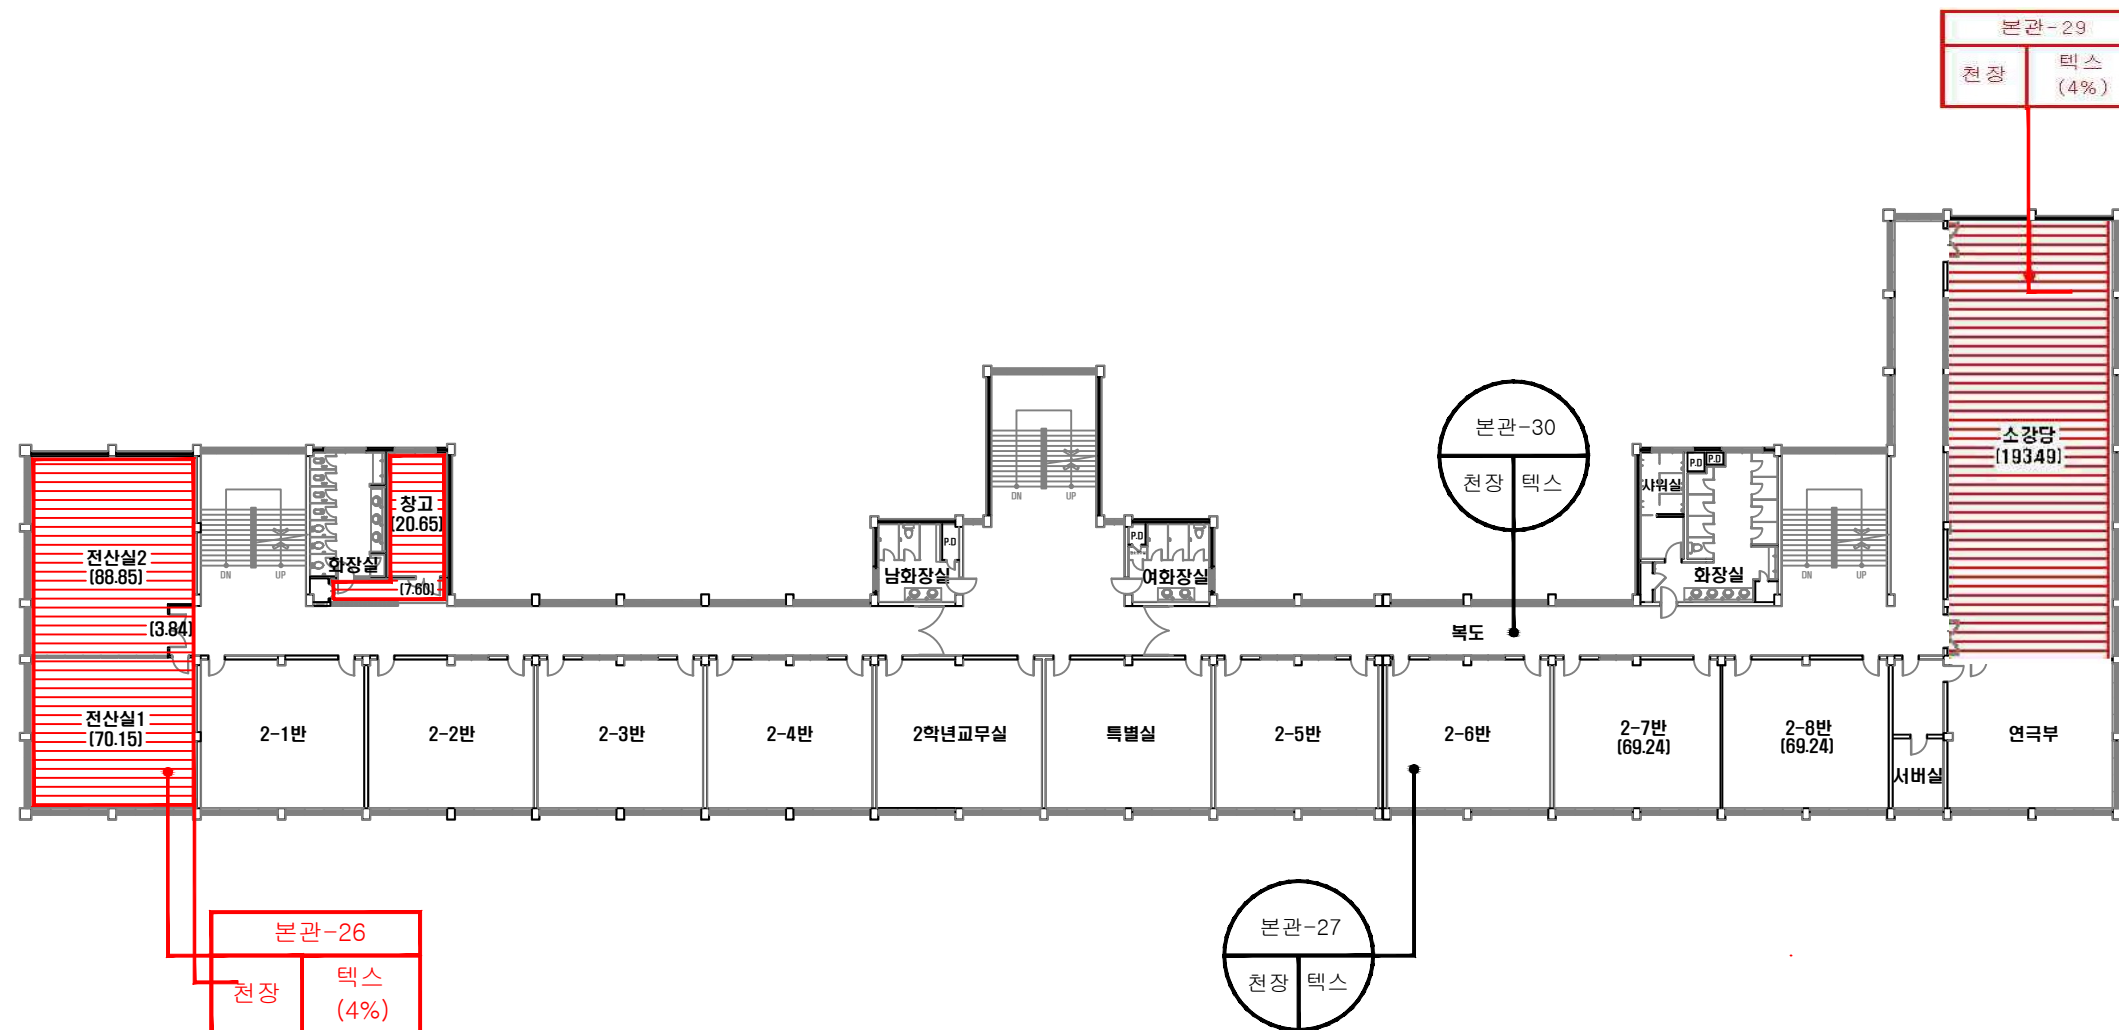
본관동 3층

시료번호	시료채취 위치	건축자재	동일물질 구역	면적 부피 길이	석면 종류	석면함유율 (%)	위해성 평가점수	위해성 등급	관리방안
본관-26 본관-29	천장	텍스	전산실1·2, 창고, 소강당	373.14	백석면	4(%)	11	낮음	<석면함유 건축자재의 잠재적인 손상 가능성이 낮은 상태> 1) 비산성과 손상이 동시에 있는 경우 손상에 대한 보수 2) 석면함유 건축자재 또는 설비에 대한 지속적인 유지 관리 3) 석면함유 건축자재 또는 설비가 손상되었을 경우 즉시 보수 4) 석면함유 건축자재를 인위적으로 손상시키지 않도록 함 5) 전기공사, 배선공사 등 건축물 유지보수 공사시 석면함유설비 또는 자재가 훼손되어 석면이 비산되지 않도록 작업수행

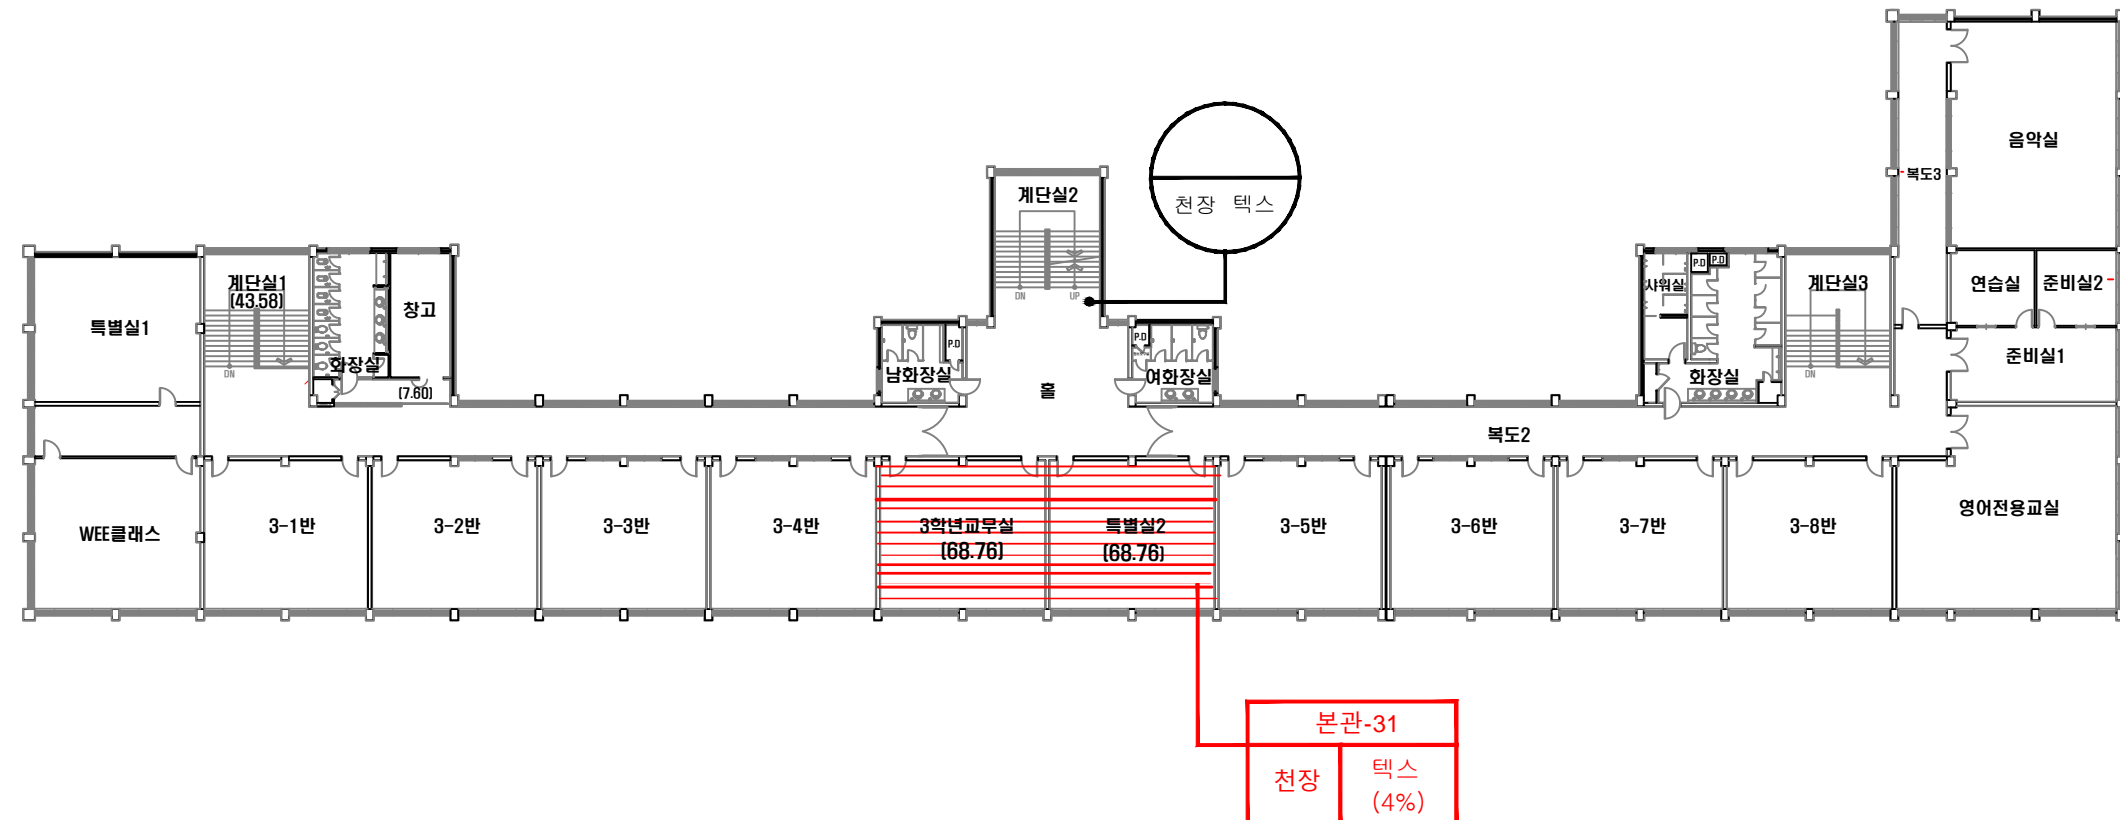
본관동 4층

시료번호	시료채취 위치	건축자재	동일물질 구역	면적 부피 길이	석면 종류	석면함유율 (%)	위해성 평가점수	위해성 등급	관리방안
본관-31	천장	텍스	특별실2, 3학년교무실	138	백석면	4(%)	11	낮음	<석면함유 건축자재의 잠재적인 손상 가능성이 낮은 상태> 1) 비산성과 손상이 동시에 있는 경우 손상에 대한 보수 2) 석면함유 건축자재 또는 설비에 대한 지속적인 유지 관리 3) 석면함유 건축자재 또는 설비가 손상되었을 경우 즉시 보수 4) 석면함유 건축자재를 인위적으로 손상시키지 않도록 함 5) 전기공사, 배선공사 등 건축물 유지보수 공사시 석면함유설비 또는 자재가 훼손되어 석면이 비산되지 않도록 작업수행

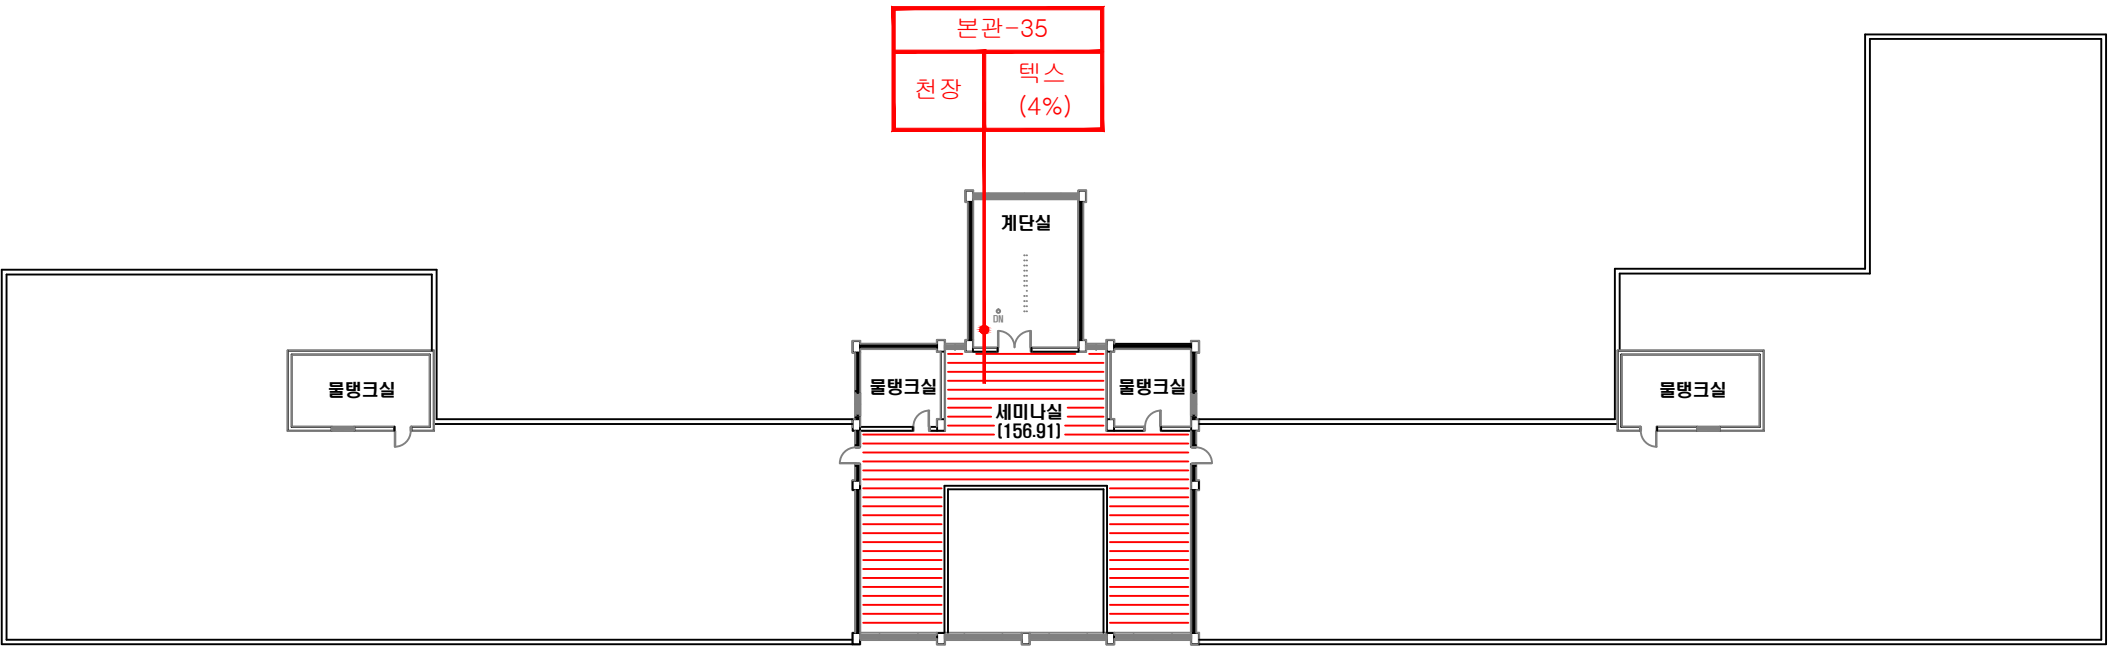
본관동 옥탑층

시료번호	시료채취 위치	건축자재	동일물질 구역	면적 부피 길이	석면 종류	석면함유율 (%)	위해성 평가점수	위해성 등급	관리방안
본관-35	천장	텍스	계단실	157	백석면	4(%)	5	낮음	<석면함유 건축자재의 잠재적인 손상 가능성이 낮은 상태> 1) 비산성과 손상이 동시에 있는 경우 손상에 대한 보수 2) 석면함유 건축자재 또는 설비에 대한 지속적인 유지 관리 3) 석면함유 건축자재 또는 설비가 손상되었을 경우 즉시 보수 4) 석면함유 건축자재를 인위적으로 손상시키지 않도록 함 5) 전기공사,배선공사등 건축물 유지보수 공사시 석면함유설비 또는 자재가 훼손되어 석면이 비산되지 않도록 작업수행

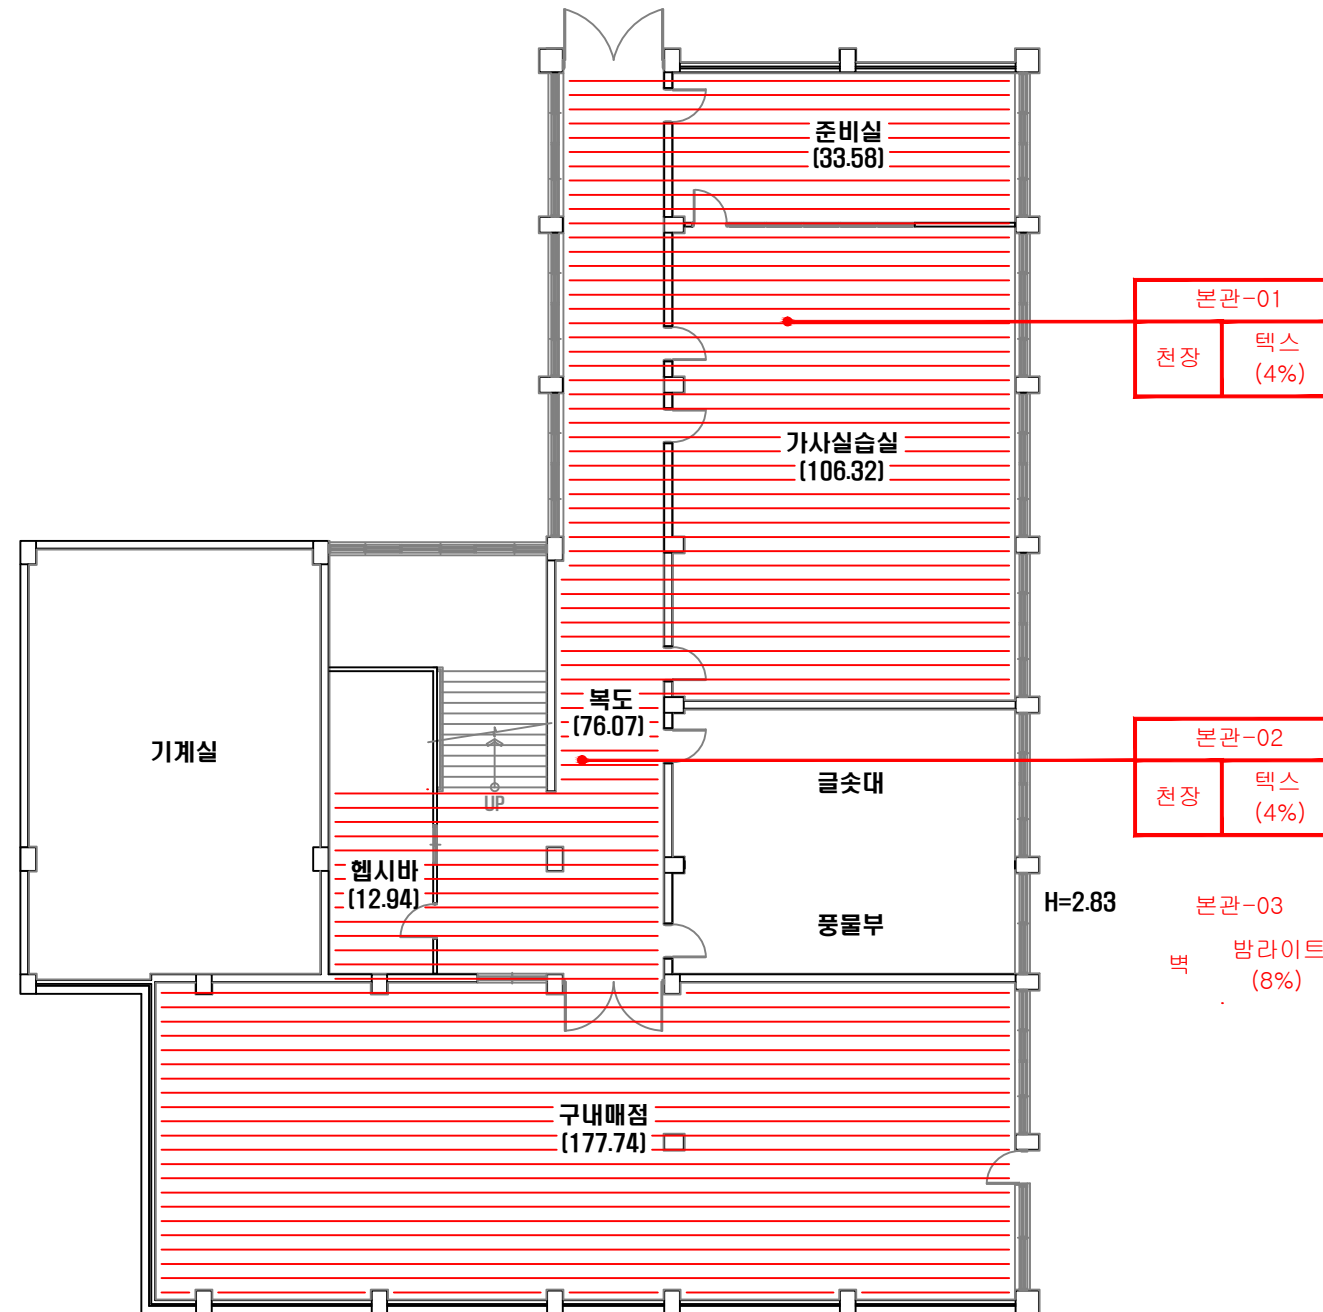
본관동 지하2층

시료번호	시료채취 위치	건축자재	동일물질 구역	면적 부피 길이	석면 종류	석면함유율 (%)	위해성 평가점수	위해성 등급	관리방안
본관-01 본관-02	천장	텍스	준비실, 가사실습실, 복도, 헬시바, 구내매점	406.65	백석면	4(%)	8	낮음	<석면함유 건축자재의 잠재적인 손상 가능성이 낮은 상태> 1) 비산성과 손상이 동시에 있는 경우 손상에 대한 보수 2) 석면함유 건축자재 또는 설비에 대한 지속적인 유지 관리 3) 석면함유 건축자재 또는 설비가 손상되었을 경우 즉시 보수 4) 석면함유 건축자재를 인위적으로 손상시키지 않도록 함 5) 전기공사, 배선공사 등 건축물 유지보수 공사시 석면함유설비 또는 자재가 훼손되어 석면이 비산되지 않도록 작업수행
본관-03	벽	방라이트	글쫂대	24.06	백석면	8(%)	6	낮음
