# 본관동 4층

\* 건축물명 : 본관동

\* 도면번호 : 15-01-30-06

\* 석면조사기관 : (주)대한석면환경연구소

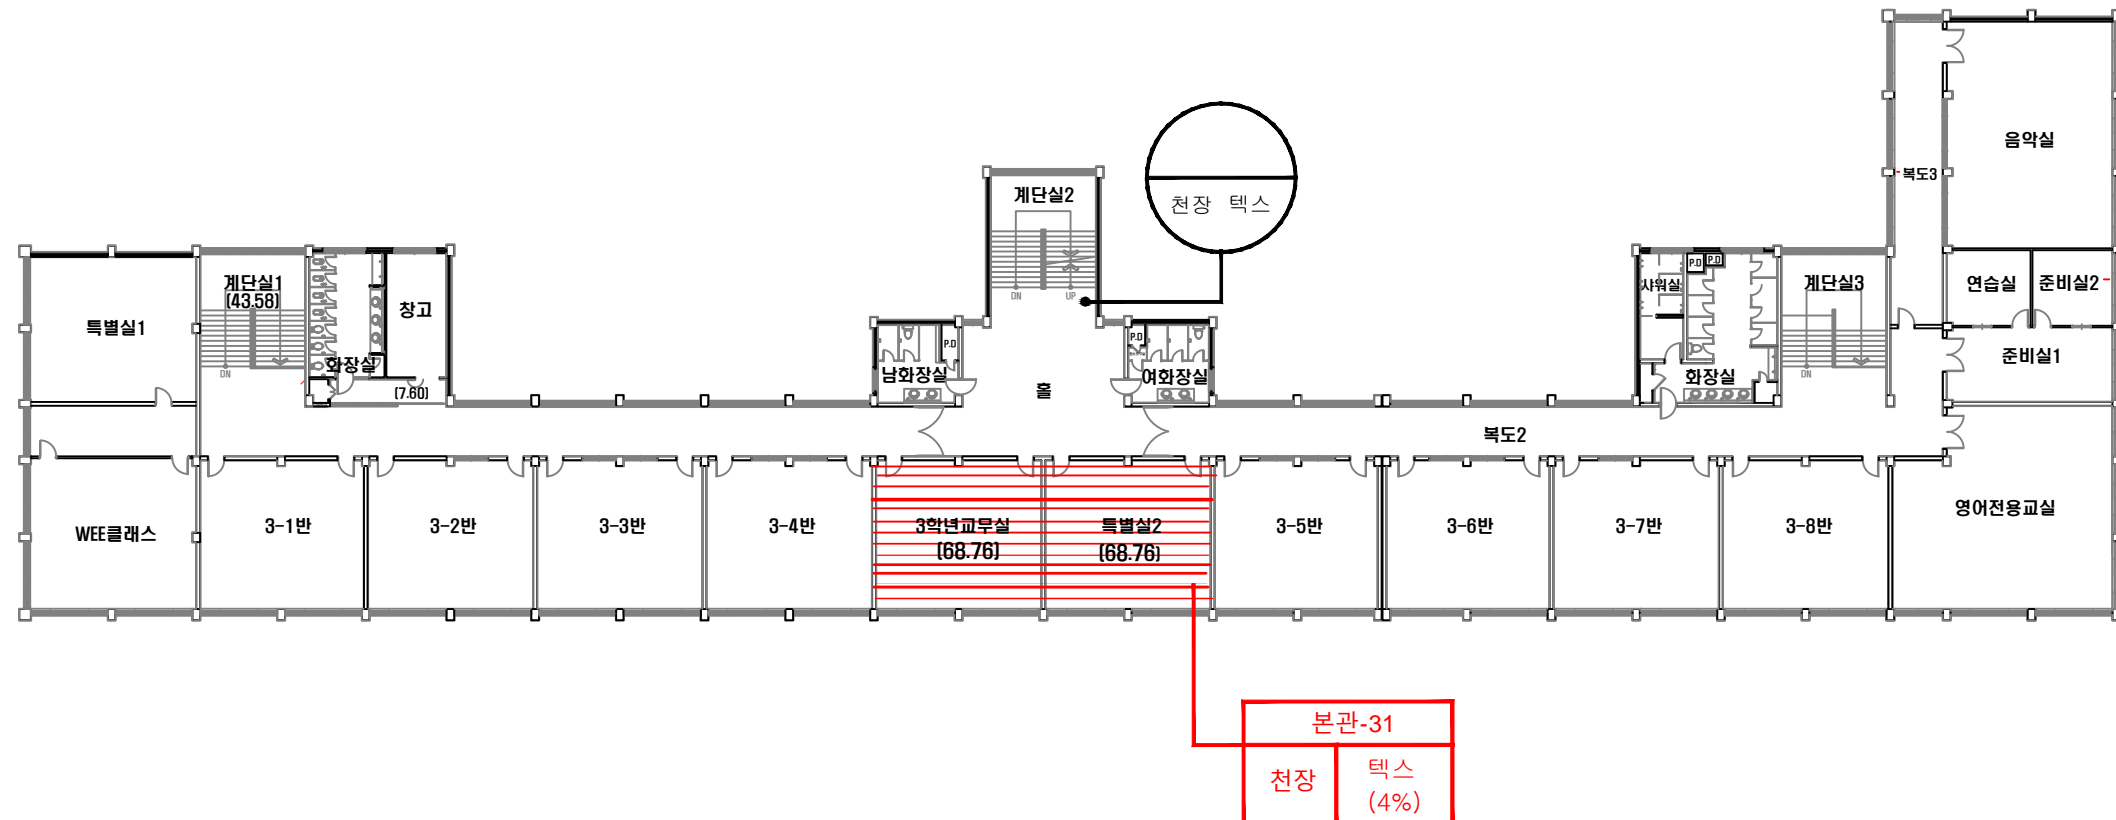
시료번호	시료채취 위치	건축자재	동일물질 구역	면적 부피 길이	석면 종류	석면함유율 (%)	위해성 평가점수	위해성 등급	관리방안
본관-31	천장	텍스	특별실2, 3학년교무실	138	백석면	4(%)	11	낮음	<석면함유 건축자재의 잠재적인 손상 가능성이 낮은 상태> 1) 비산성과 손상이 동시에 있는 경우 손상에 대한 보수 2) 석면함유 건축자재 또는 설비에 대한 지속적인 유지 관리 3) 석면함유 건축자재 또는 설비가 손상되었을 경우 즉시 보수 4) 석면함유 건축자재를 인위적으로 손상시키지 않도록 함 5) 전기공사, 배선공사 등 건축물 유지보수 공사시 석면함유설비 또는 자재가 훼손되어 석면이 비산되지 않도록 작업수행
