# 건축물 석면 지도

[ 전주용흥초등학교 ]

전북 전주시 완산구 삼천천번 1길 16

(주) 알파석면연구소  
Alpha an Institute

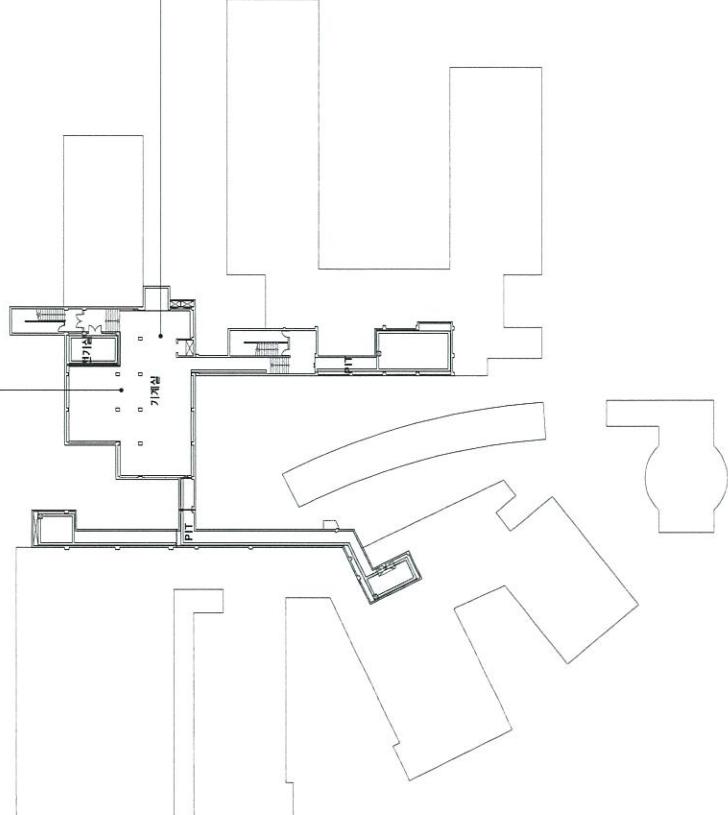
# 전주용흥초등학교 지하1층

A-07  
배관  
가스켓

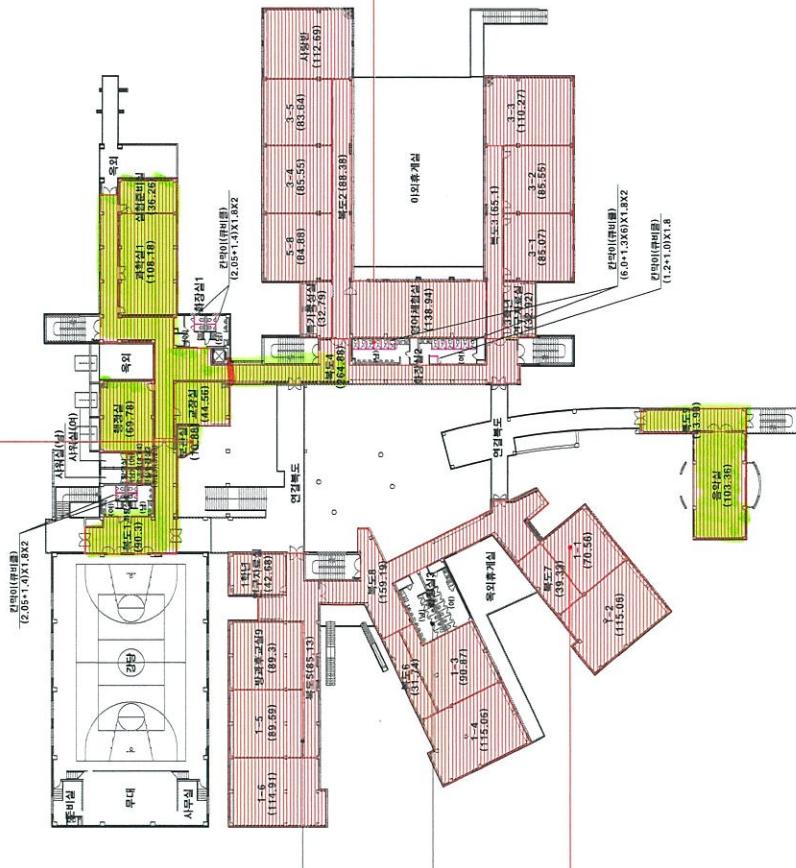
# 전주용총등학교 2층

A-01  
천장 텍스 (벽5%)

시로 번호	시로 체취 위치	건축 자재	동일 물질 구역	면적(m <sup>2</sup> ) , 부피(m <sup>3</sup> ) , 길이(m)	식면 종류	협유량(%)	위해성 평가 절수	위해성 등급
A-01	2층 보관실 천장	텍스	2층 보관실 천장	10.88 m <sup>2</sup>	백석면	5%	5	낮음
A-22	2층 납작화장실2 칸막이	큐비클	2층 화장실1, 2, 4 (부,여) 칸막이	78.48 m <sup>2</sup>	백석면	10%	7	낮음
A-23	2층 1-1 천장	텍스	2층 복도, 설의실(남,여) 전술1, 2, 청정수 화장실, 승현준비실, 교직실, 복도4, 복도5, 복도6, 복도7, 복도8, 3학년 연구자료실, 복도3, 3학년 척성실, 5-8, 3-4, 3-5, 사립반, 복도2, 3-3, 1-6, 1-5, 방과후교실9, 학년연구자료실, 복도5, 복도6, 복도8, 1-4, 1-3, 복도7, 1-1, 1-2, 복도9, 음악실 천장	2,826.64 m <sup>2</sup>	백석면	5%	8	낮음

<설계 협유 건축자재의 정체율(수증기)이 낮은 상태>  
1)보안성과 손상이 동시에 있는 경우 손상에 대한 보수  
2)식면 협유 건축자재 또는 설비가 손상되었을 경우 즉시 보수  
3)식면 협유 건축자재를 인위적으로 협유시킬 경우 협유를  
4)식면 협유 건축자재를 유지보수 공사시 협유수행  
5)전기기구, 배선공사를 협유로 되어야 하는 경우 협유수행  
또는 차체가 협유되어 되어야 하는 경우 협유수행

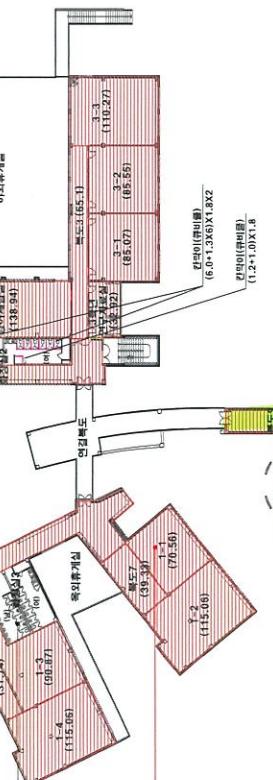
A-22

간막이 큐비클  
(벽10%)

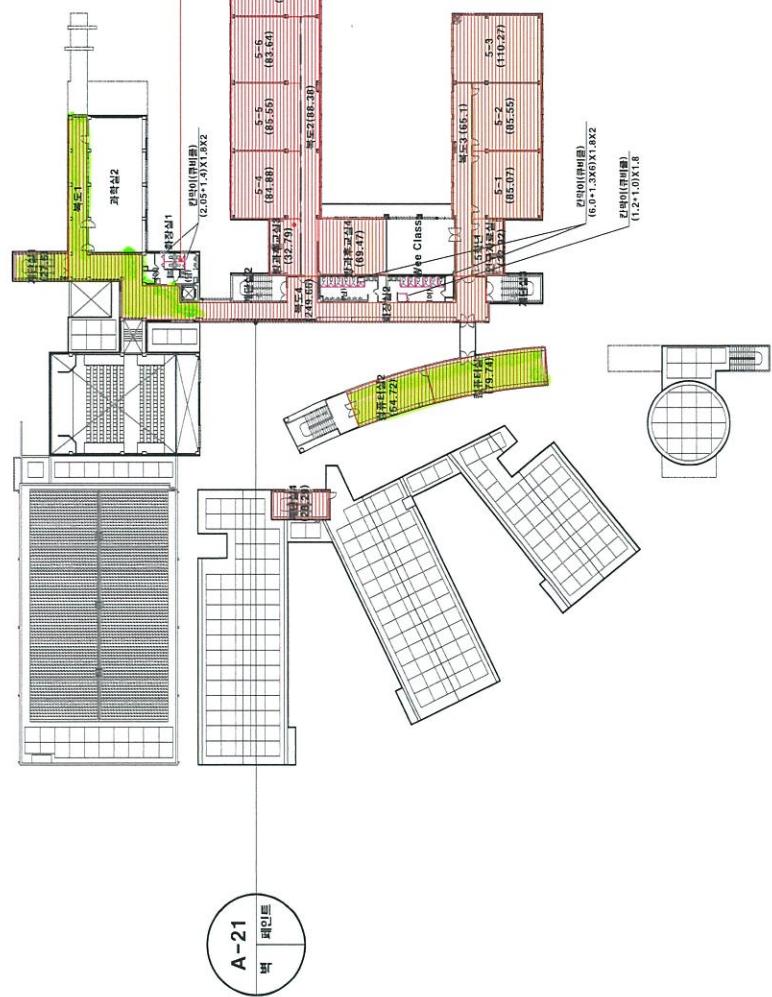
# 전주용초등학교 4층

시로 번호	시로 체취 위치	건축 자재	동일 물질 구역	면적(m <sup>2</sup> ) , 부피(m <sup>3</sup> ) , 길이(m)	석면 종류	석면 함유율(%)	위해성 평가 등급	위해성 등급	관리 방안
A-19	4층 남자화장실1 간막이	쿠비클	4층 화장실1,2(남,여) 칸막이	66.06 m <sup>2</sup>	백석면	10%	7	낮음	<석면함유 건축자재의 철재학적 손상 가능성이 낮은 상태>
A-20	4층 병교후교실3 천장	텍스	4층 개설실1, 복도1, 복도4, 병교후교실3, 5-4, 5-5, 5-6, 5-7, 복도2, 병교후교실4, 복도3, 5학년 연구자료실, 5-1, 5-2, 5-3, 컴퓨터실1,2, 계단실4 천장	1,376.32 m <sup>2</sup>	백석면	5%	8	낮음	1) 비단섬유 건축자재 또는 섬유에 대한 저속적인 유지관리 2) 석면함유 건축자재 또는 섬유가 손상되었을 경우 즉시 보수 3) 석면함유 건축자재 또는 섬유가 손상되었을 경우 즉시 관리

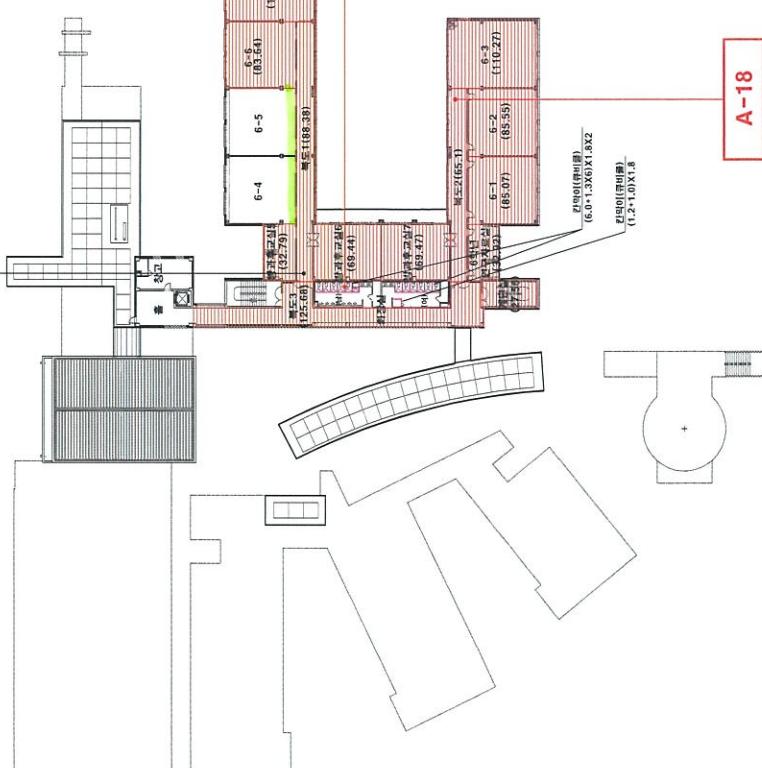
# 전주용흥초등학교 5층

A-16  
바닥  
바닥타일

시로 번호	시로 체취 위치	건축 자재	동일 물질 구역	면적(m <sup>2</sup> ) , 부피(m <sup>3</sup> ) , 210(m)	식면 종류	한유형(%)	위해성 평가 점수	위해성 등급	관리 방안
A-17	5층 남자화장실 칸막이	쿠비클	5층 화장실(남,여) 칸막이	53.64 m <sup>2</sup>	백식면	10%	7	낮음	<식면경우 건축자재의 환재적인 손상 가능성이 낮은 상태> 1) 바닥과 손상이 동시에 있는 경우 손상에 대한 저속적인 유지관리 2)식면활용 건축자재 또는 설비가 손상되었을 경우 즉시 보수 3) 식면활용 건축자재 또는 설비가 손상되었을 경우 즉시 보수
A-18	5층 복도2 천장	텍스	5층 복도3, 방과후교실5, 6-6, 6-7, 복도1, 방과후교실6, 7, 6학년구조로실, 6-1, 6-2, 6-3, 복도2, 계단실 천장	988.56 m <sup>2</sup>	백식면	5%	8	낮음

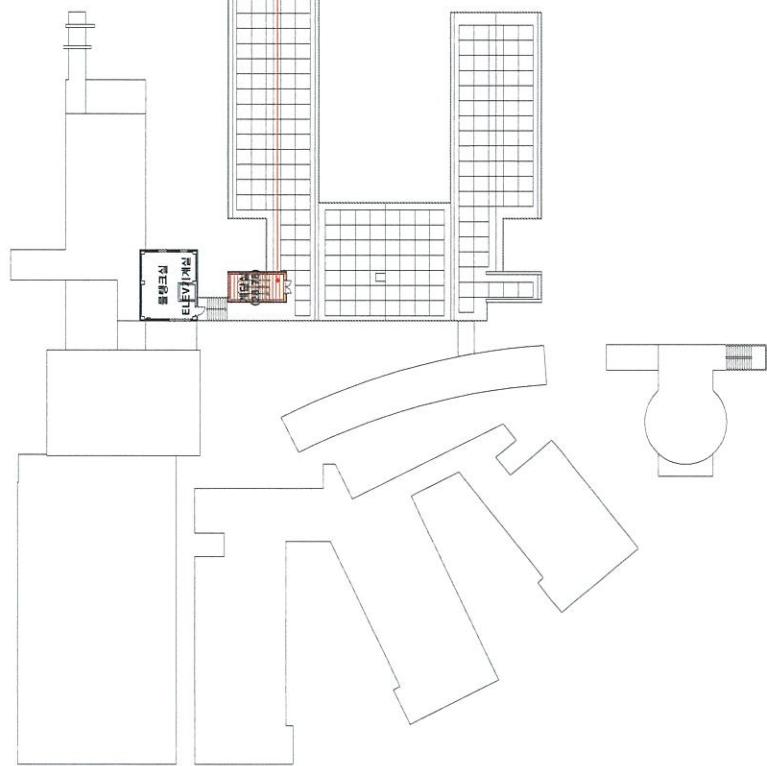
# 전주용홍초등학교 옥탑1층

시로 번호	시로 체취 위치	건축 자재	동일 물질 구역	면적(m <sup>2</sup> ) , 부피(m <sup>3</sup> ) , ℧(kg/m <sup>3</sup> )	석면 종류	석면 함유율(%)	위해성 평가 금수	위해성 등급	관리 방안
A-15	옥탑1층 계단실 천장	벽스	옥탑1층 계단실 천장	28.78 m <sup>2</sup>	백석면	5%	5	낮음	<설명> 1)비산성과 손상이 동시에 있는 경우 손상에 대한 보수 2)석면침유 건축자재 또는 서비스에 대한 지속적인 유지관리 3)석면침유 건축자재 또는 설비가 손상되었을 경우 즉시 보수
