## 석면농도측정 결과 보고서

석면 해체·제거작업 신고번호		전주 - 20190303		
신고 현장	현장명 (공사명·작업명)	전주조촌초 석면해체제거공사	전화번호	010-3682-8062
	소재지	전북 전주시 덕진구 쪽구름로 39		
신고인	석면 해체·제거업자명 (상호)	(유)승후건설	고용노동부 등록번호	제 4074호

# 석면농도측정 결과보고서

- ❖ 신고번호 : 전주 - 20190303
- ❖ 용역명 : 전주조촌초 석면해체제거공사
- ❖ 장소 : 전북 전주시 덕진구 쪽구름로 39
- ❖ 해체업체 : (유)승후건설
- ❖ 작업기간 : 2019. 7. 19 ~ 8. 31
- ❖ 측정일시 : 2019년 8월 3일 ~ 8월 4일

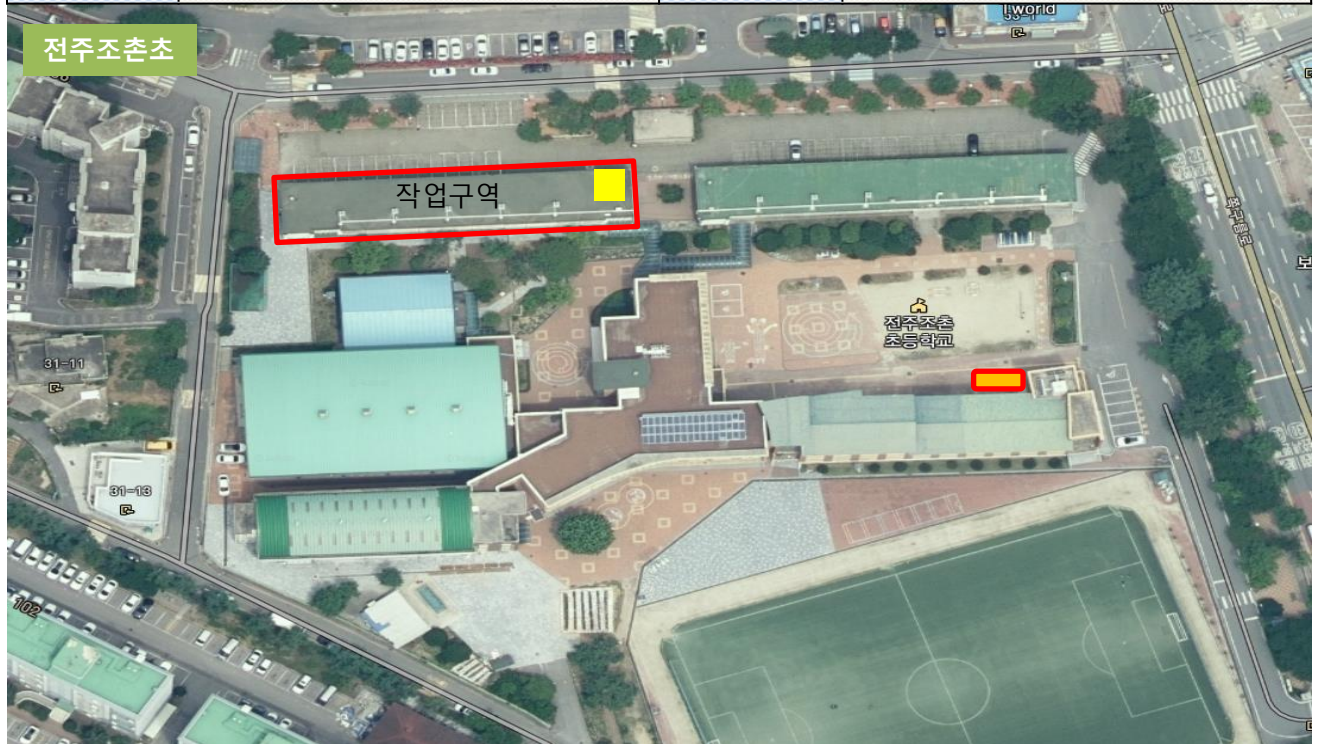
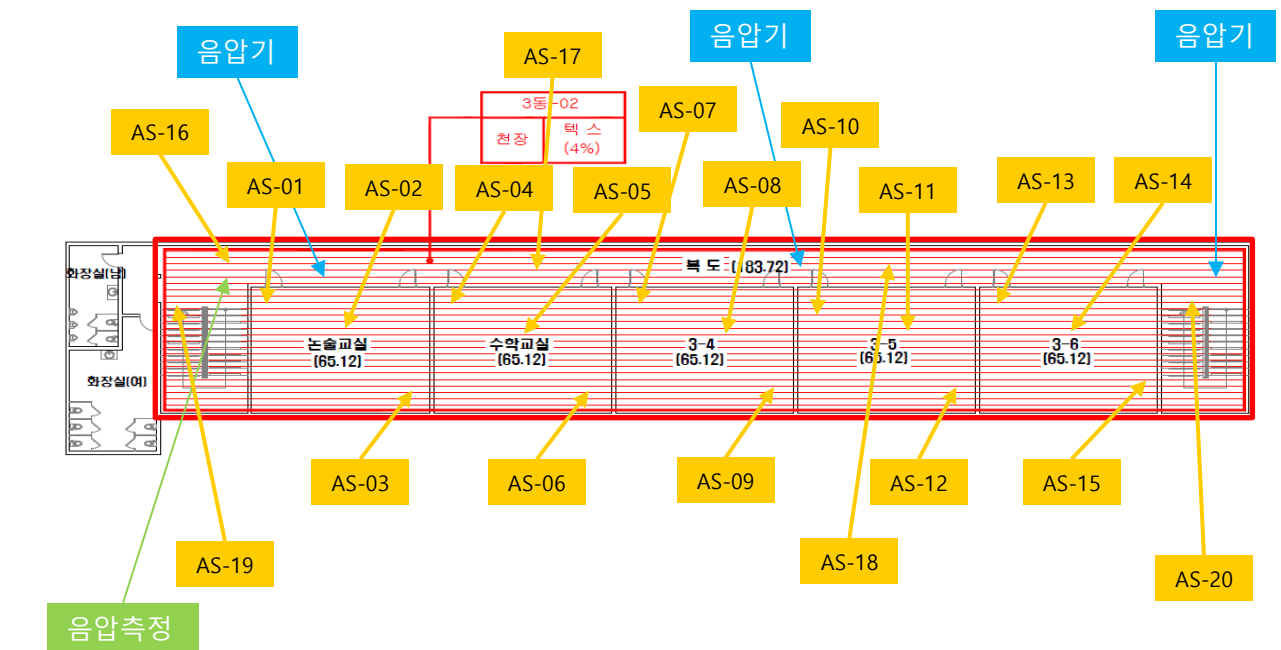
측정일	2019년 8월 3일	작업장소	전주조춘초 3동 2층
-----	-------------	------	-------------

항목	석면농도 측정	(실내) 석면 해체·제거작업 완료 후 석면농도 측정			3동 2층
측정시간	100 min	시작	08:40	종료	12:00
투입장비	샘플러/송풍기	종류	원스랩 / 충전식송풍기	수량	12 / 1
촬영대상	① 석면 농도 측정 사진(시료채취기, 분진비산용 송풍기 등) ② 석면 농도 측정시 음압 측정사진

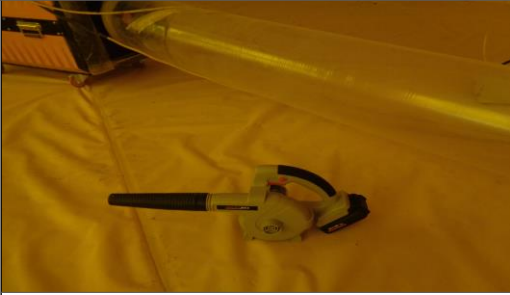
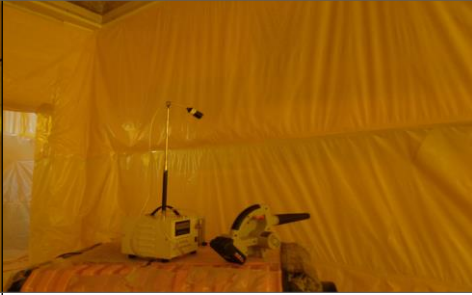
작업일
	위치: 3동2층 교실 / 수량: 1	위치: 3동2층 교실 / 수량: 1	(2019. 08. 03.)
음압기

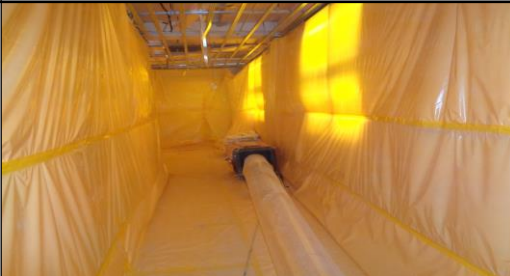
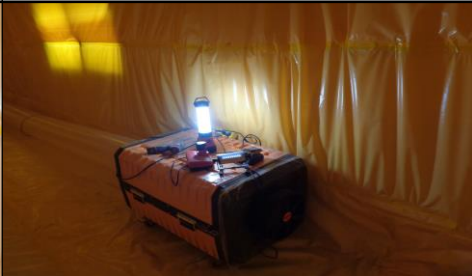
작업일
	위치: 3동2층 복도 / 수량: 3	위치: 3동2층 복도 / 수량: 3	(2019. 08. 03.)

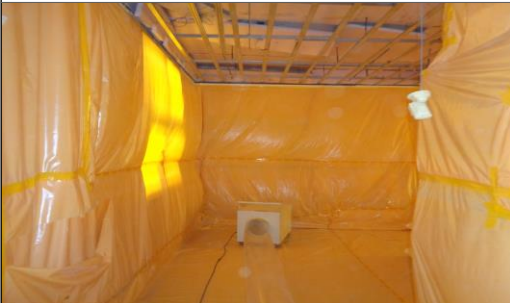
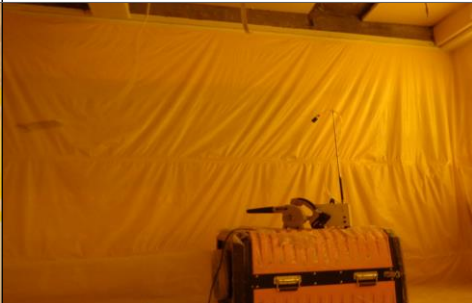
작업일
	위치: 3동2층 복도 끝 / 수량: 3	위치: 3동2층 교실 / 수량: 3	(2019. 08. 03.)
음압기록장치

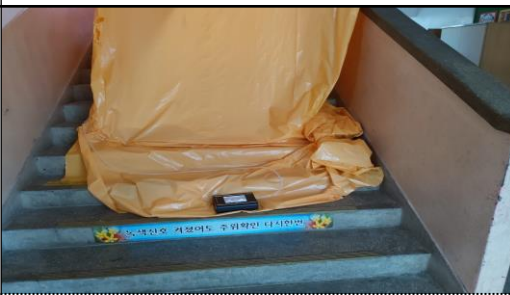
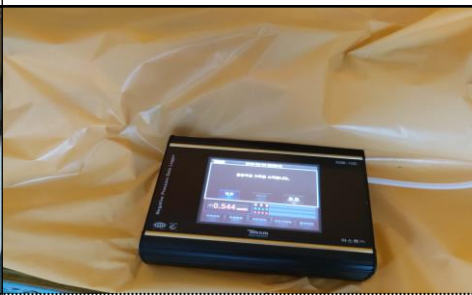
작업일
	위치: 3동1층 계단 / 수량: 1	위치: 3동1층 계단 / 수량: 1	(2019. 08. 03.)

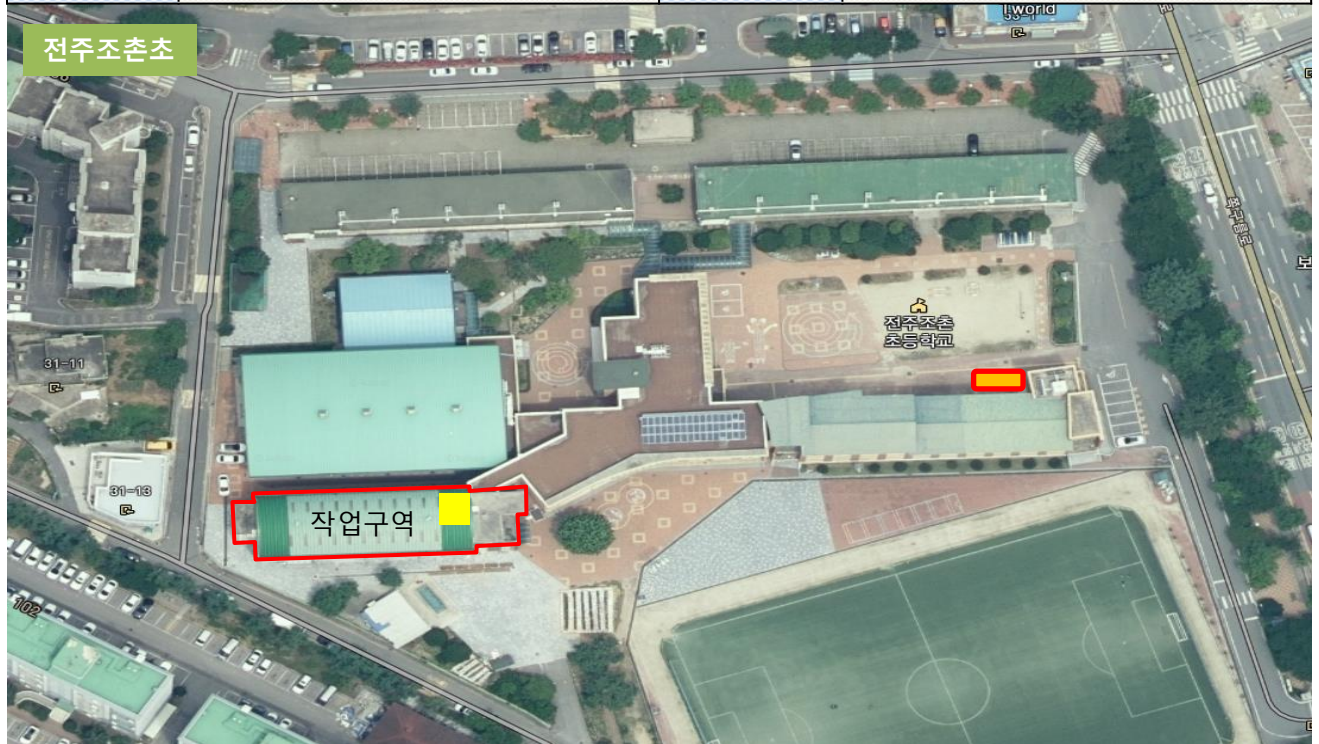
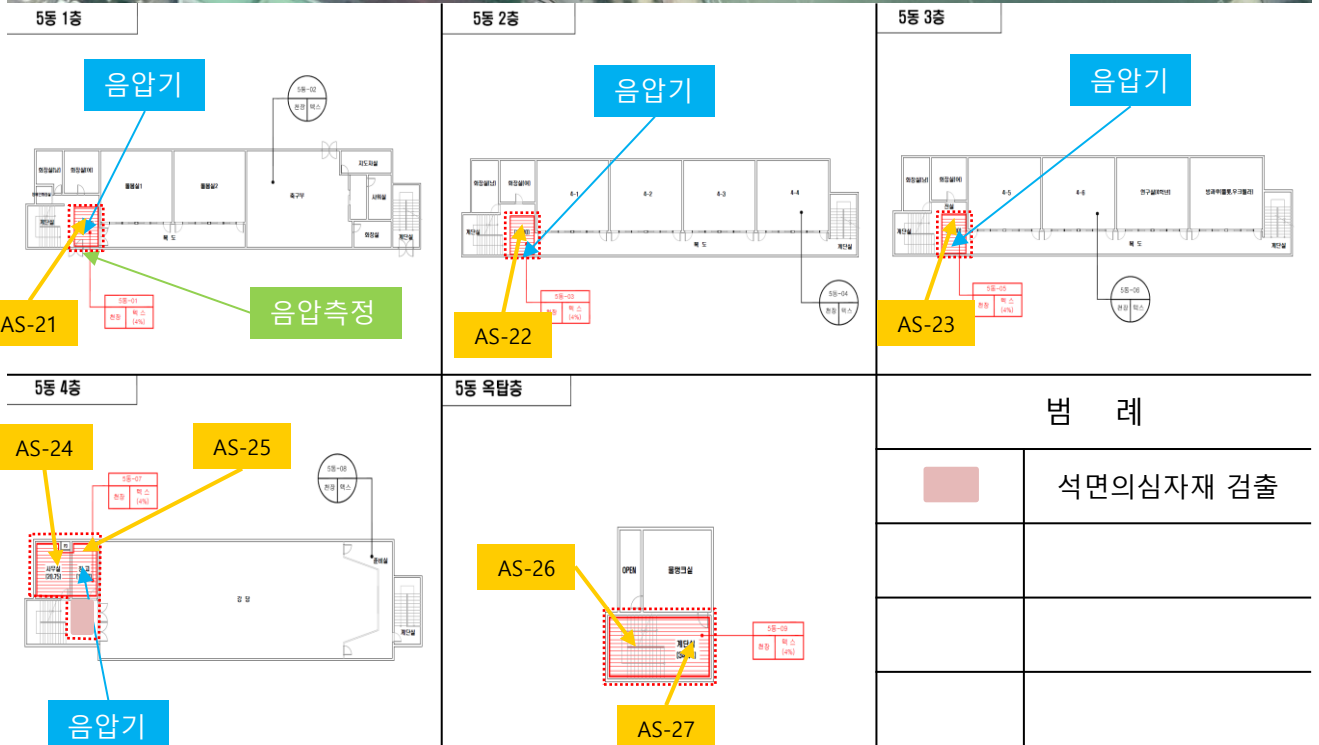
측정일	2019년 8월 4일	작업장소	전주조춘초 3동 2층
-----	-------------	------	-------------

항목	석면농도 측정	(실내) 석면 해체·제거작업 완료 후 석면농도 측정			5동 1층~옥탑층
측정시간	100 min	시작	08:25	종료	10:00
투입장비	샘플러/송풍기	종류	원스랩 / 충전식송풍기	수량	7 / 1
촬영대상	① 석면 농도 측정 사진(시료채취기, 분진비산용 송풍기 등) ② 석면 농도 측정시 음압 측정사진

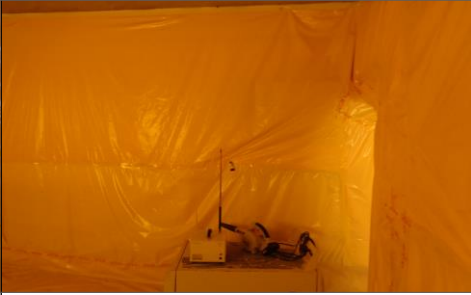
작업일
	위치: 5동1층 계단실 / 수량: 1	위치: 5동4층 사무실 / 수량: 1	(2019. 08. 04.)
음압기

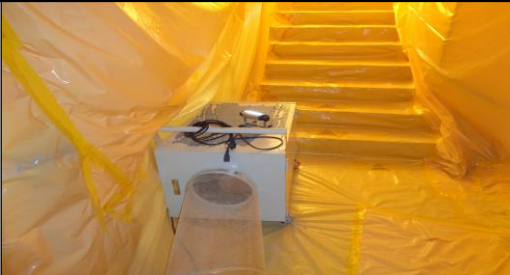
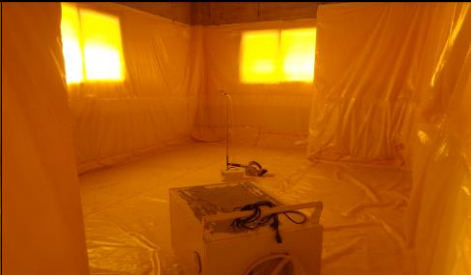
작업일
	위치: 5동4층 계단실 / 수량: 1	위치: 5동4층 사무실 / 수량: 1	(2019. 08. 04.)
	 	 	작업일
	위치: 5동3층 계단실 / 수량: 1	위치: 5동2층 계단실 / 수량: 1	(2019. 08. 04.)
음압기록장치	 		작업일
	위치: 5동1층 계단실 / 수량: 1	위치: / 수량: 1	(2019. 08. 04.)

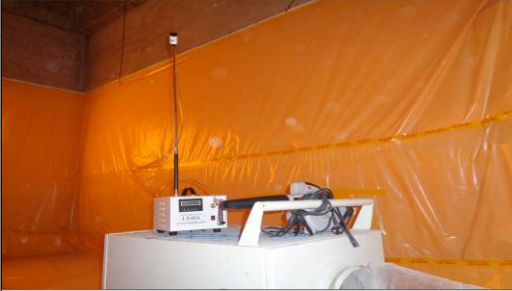
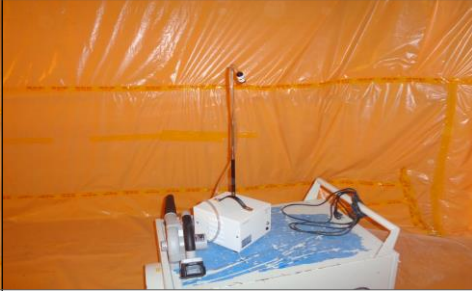
작업일
	위치: 5동1층 계단실 / 수량: 1	위치: 5동2층 계단실 / 수량: 1	(2019. 08. 04.)

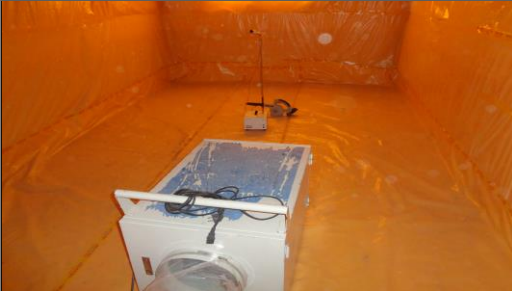
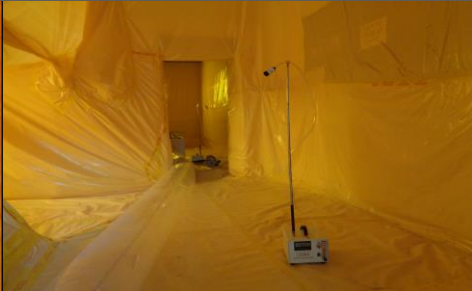
작업일
	위치: 5동3층 계단실 / 수량: 1	위치: 5동4층 사무실 / 수량: 1	(2019. 08. 04.)

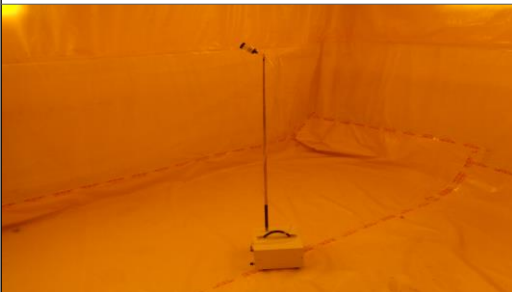
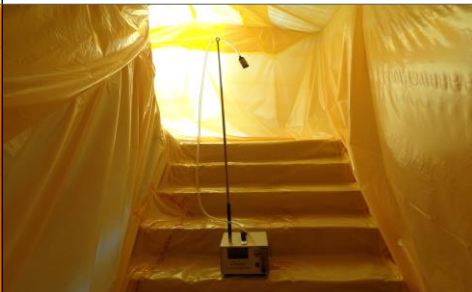
작업일
	위치: 5동4층 창고 / 수량: 1	위치: 5동옥탑층 계단실 / 수량: 1	(2019. 08. 04.)

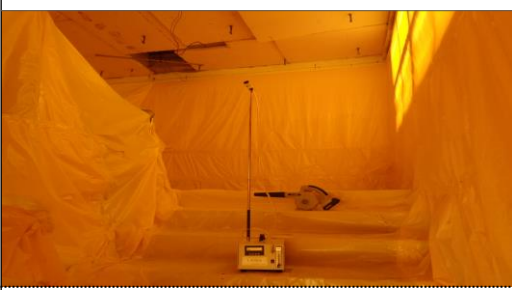
작업일
	위치: 5동옥탑층 계단실 / 수량: 1		(2019. 08. 04.)
