3-6 석면지도(본관 지하)

시료번호	시료채취 장소	건축자재	동일구역	면적(m ²)	석면종류	함유율(%)	위해성평가 점수/등급	관리방안	현장주소 (기관명)	전북 부안군 줄포면 부안로 938 (부안줄포중학교)
									도면번호	14-08-20-01
									조사일자	2014. 08. 20
									조사기관	석면스토리(주)

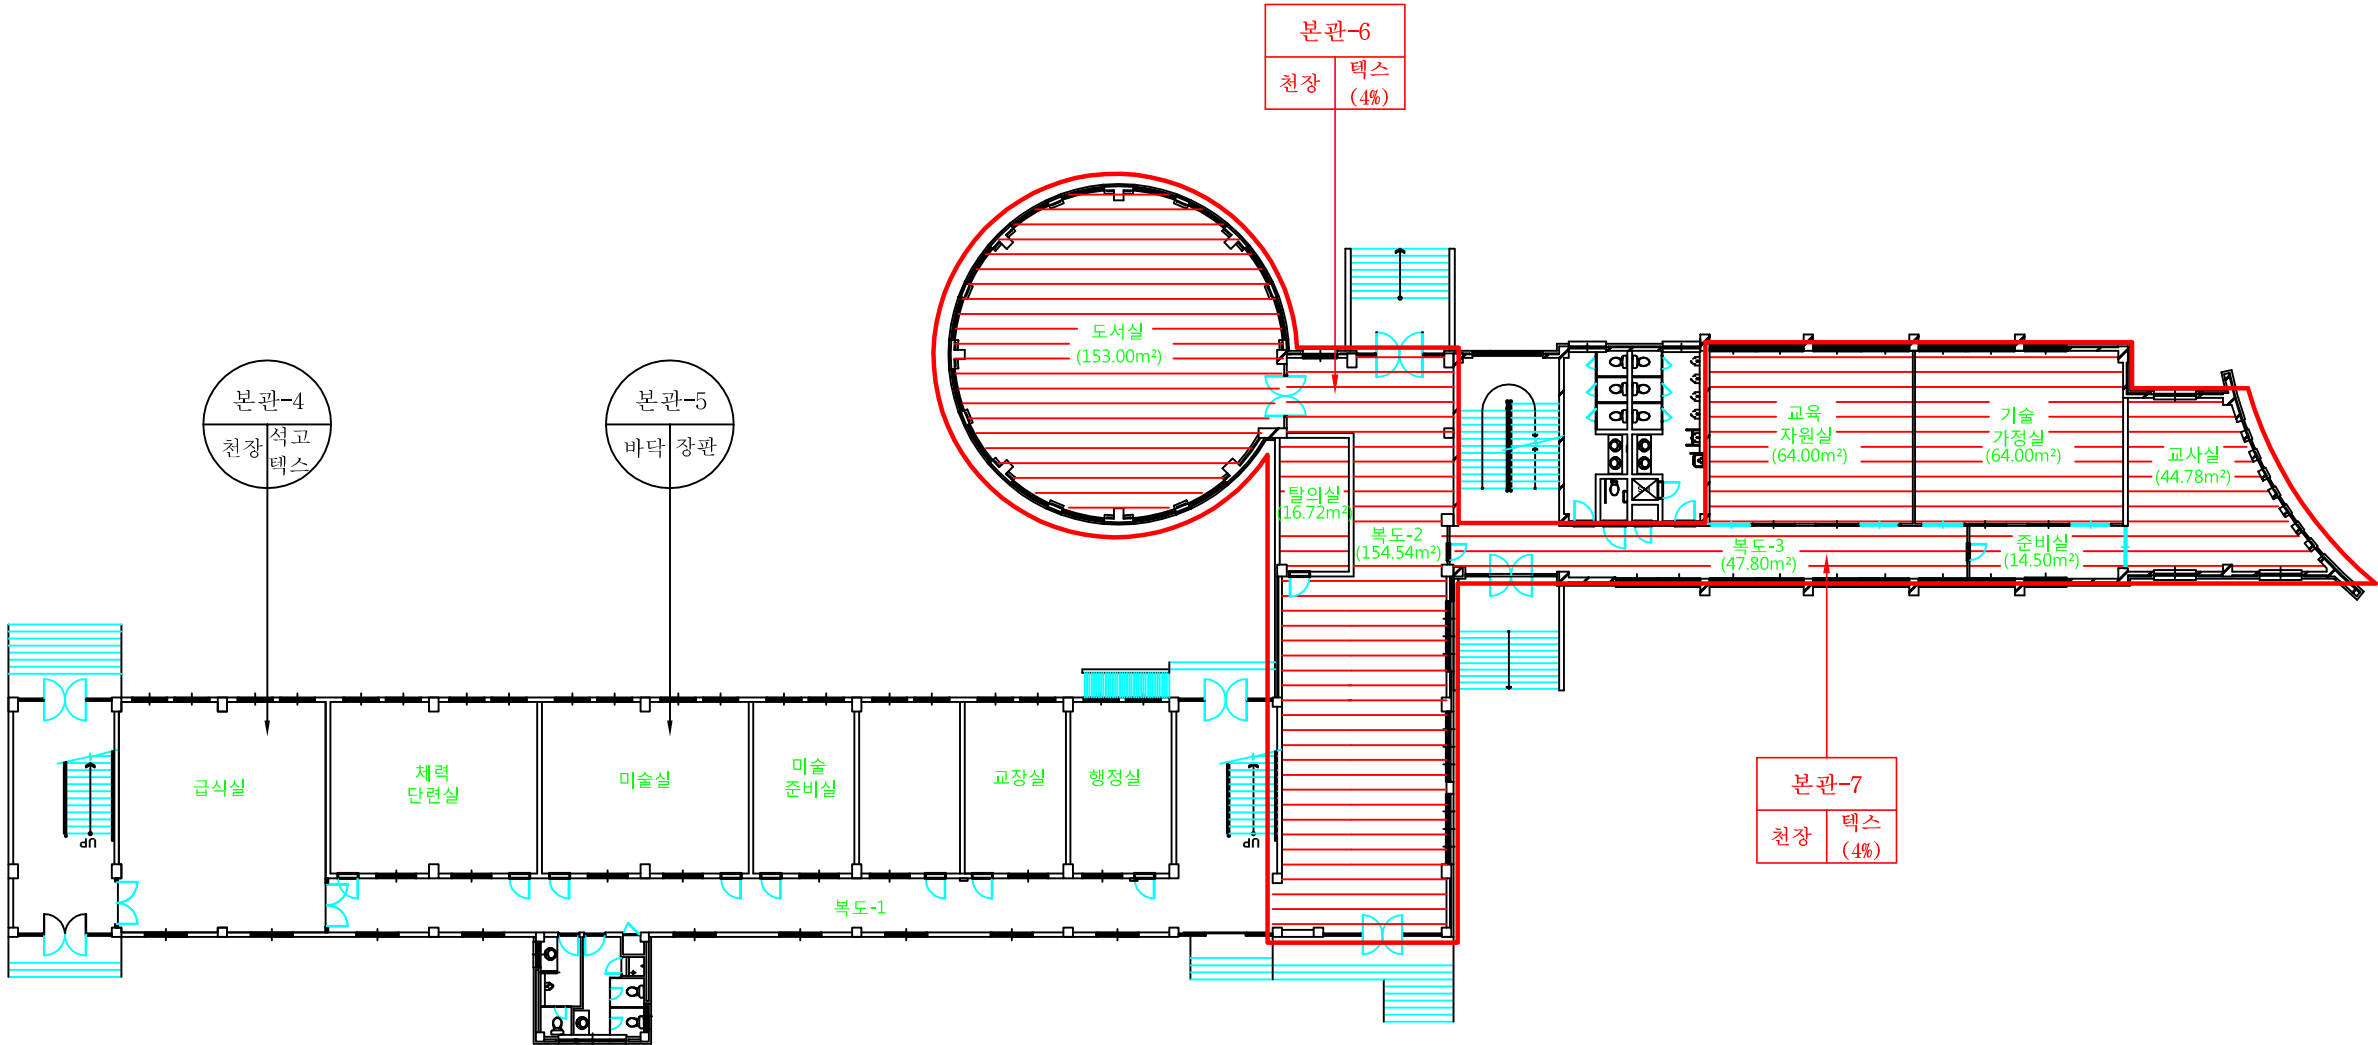
3-6 석면지도(본관 1층)

건축 자재명	그 림	건축 자재명	그 림							
지붕재		바닥재								
천장재		분무재 (뿔칠재)								
벽재		내화 피복재								
배관재 (보온)		칸막이								
배관재 (연결)		비석면								
기타 물질										
시료위치		재 질								
1. 천장재 2. 바닥재 3. 벽 재 4. 지붕재 5. 보온재 6. 단열재 7. 분무재 8. 개스킷 9. 내화피복재 10. 기타물질		A. 텍 스 B. 슬레이트 C. 밤라이트 D. 석 고 E. 뿔 칠 재 F. 타 일 G. 유리섬유								
건축자재 인식표										
석면불검출		석면검출								
		검출구역								
시료번호	시료채취 장소	건축자재	동일구역	면적(m ²)	석면종류	함유율(%)	위해성평가 점수/등급	관리방안	현장주소 (기관명)	전북 부안군 줄포면 부안로 938 (부안줄포중학교)
본관-6	복도-2 천장	텍스	도서실, 탈의실	324.26m ²	백석면	4(%)	7(낮음)	<석면함유 건축자재의 잠재적인 손상 가능성이 낮은 상태> 1)비산성과 손상이 동시에 있는 경우 손상에 대한 보수 2)석면함유 건축자재 또는 설비에 대한 지속적인 유지관리 3)석면함유 건축자재 또는 설비가 손상되었을 경우 즉시 보수 4)석면함유 건축자재를 인위적으로 손상시키지 않도록 함 5)전기공사, 배선공사 등 건축물 유지보수 공사시 석면함유설비 또는 자재가 훼손되어 석면이 비산되지 않도록 작업수행	도면번호	14-08-20-02
본관-7	복도-3 천장	텍스	교육자원실, 준비실, 기술가정실, 교사실	235.08m ²	백석면	4(%)	7(낮음)		조사일자	2014. 08. 20
									조사기관	석면스토리(주)

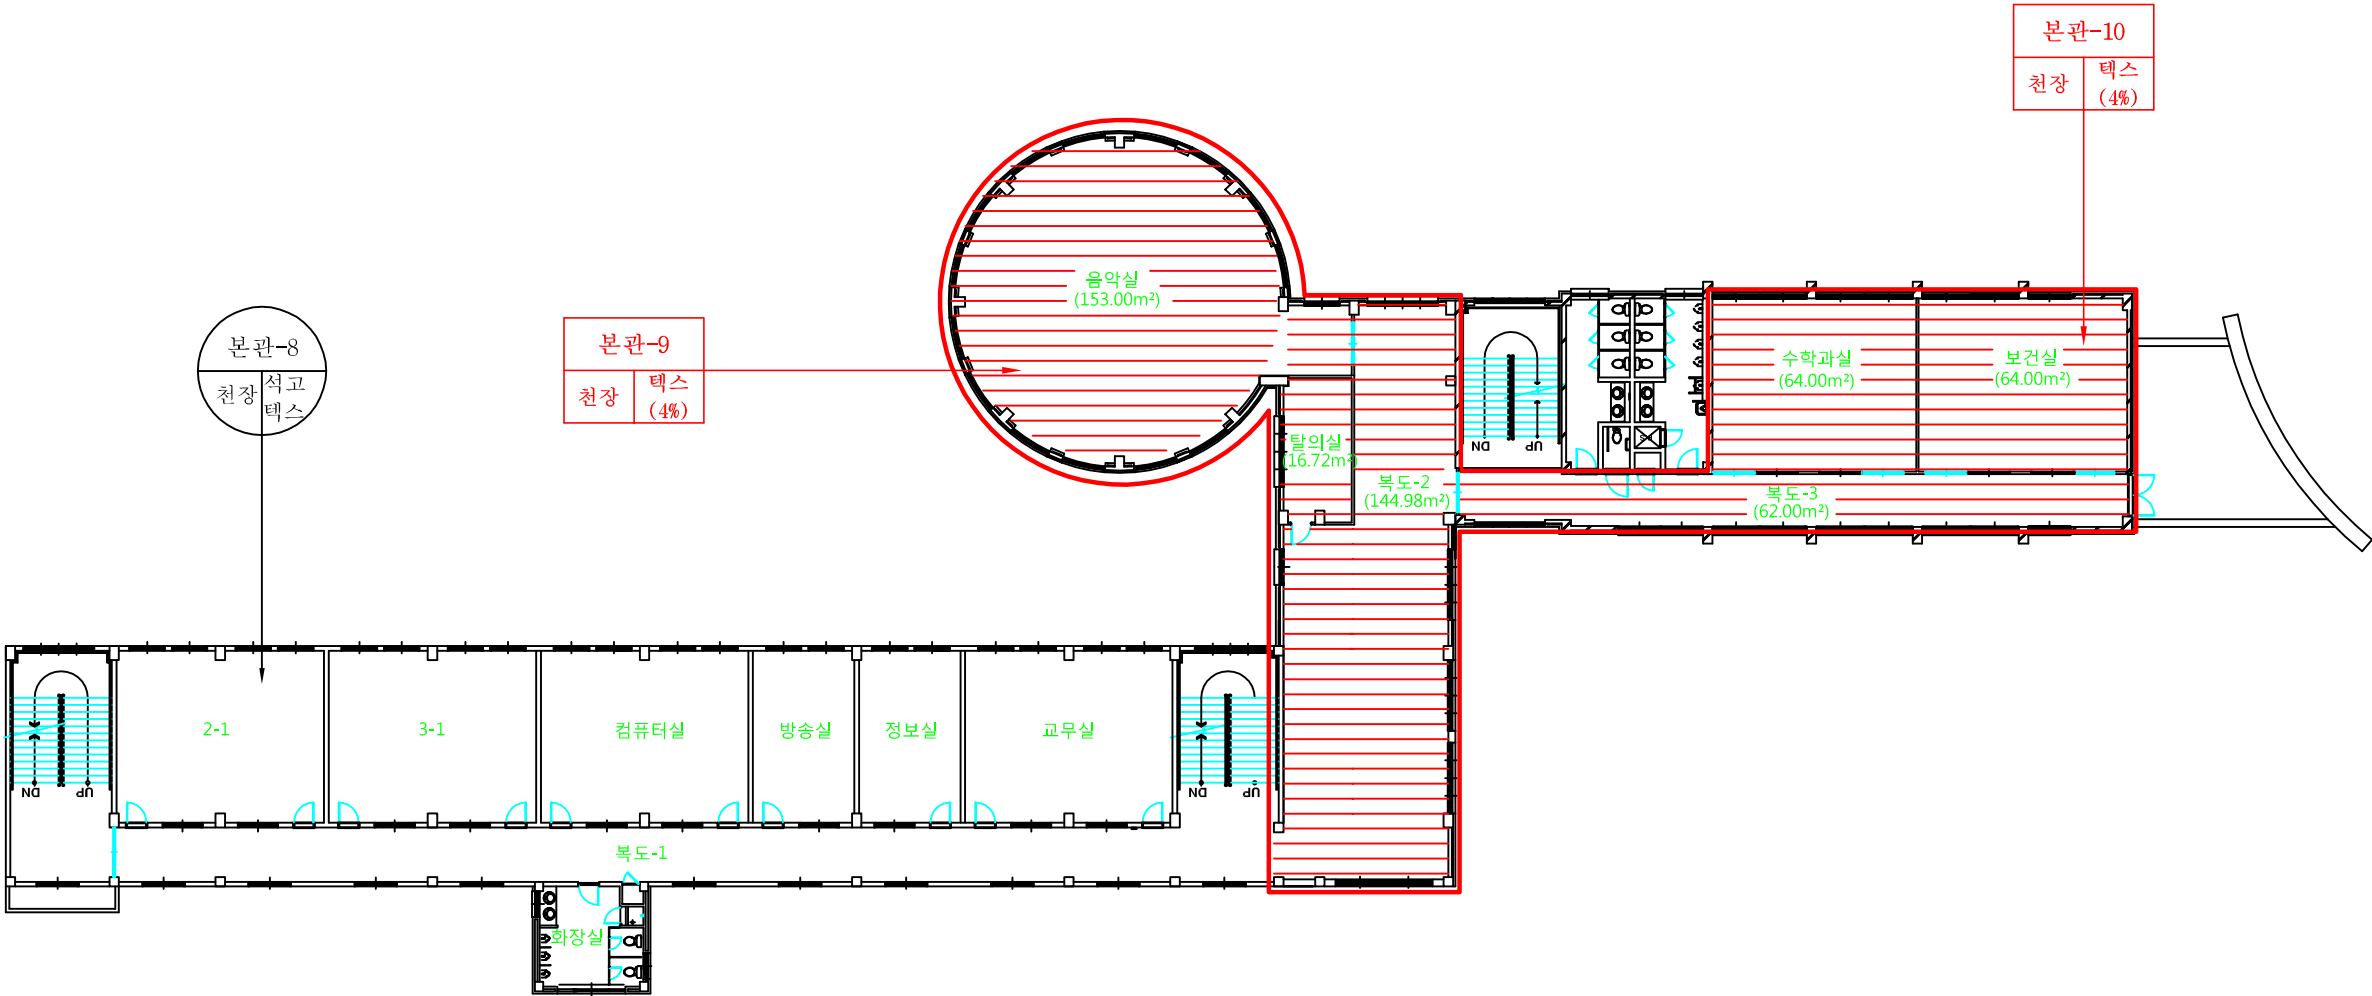
3-6 석면지도(본관 2층)

건축 자재명	그 림	건축 자재명	그 림							
지붕재		바닥재								
천장재		분무재 (뿔칠재)								
벽재		내화 피복재								
배관재 (보온)		칸막이								
배관재 (연결)		비석면								
기타 물질										
시료위치		재 질								
1. 천장재 2. 바닥재 3. 벽 재 4. 지붕재 5. 보온재 6. 단열재 7. 분무재 8. 개스킷 9. 내화피복재 10. 기타물질		A. 텍 스 B. 슬레이트 C. 밤라이트 D. 석 고 E. 뿔 칠 재 F. 타 일 G. 유리섬유								
건축자재 인식표										
석면불검출		석면검출								
		검출구역								
시료번호	시료채취 장소	건축자재	동일구역	면적(m ²)	석면종류	함유율(%)	위해성평가 점수/등급	관리방안	현장주소 (기관명)	전북 부안군 줄포면 부안로 938 (부안줄포중학교)
본관-9	음악실 천장	텍스	탈의실, 복도-2	314.70m ²	백석면	4(%)	7(낮음)	<석면함유 건축자재의 잠재적인 손상 가능성이 낮은 상태> 1)비산성과 손상이 동시에 있는 경우 손상에 대한 보수 2)석면함유 건축자재 또는 설비에 대한 지속적인 유지관리 3)석면함유 건축자재 또는 설비가 손상되었을 경우 즉시 보수 4)석면함유 건축자재를 인위적으로 손상시키지 않도록 함 5)전기공사, 배선공사 등 건축물 유지보수 공산시 석면함유설비 또는 자재가 훼손되어 석면이 비산되지 않도록 작업수행	도면번호	14-08-20-03
본관-10	보건실 천장	텍스	수학과실, 복도-3	190.00m ²	백석면	4(%)	7(낮음)		조사일자	2014. 08. 20
									조사기관	석면스토리(주)

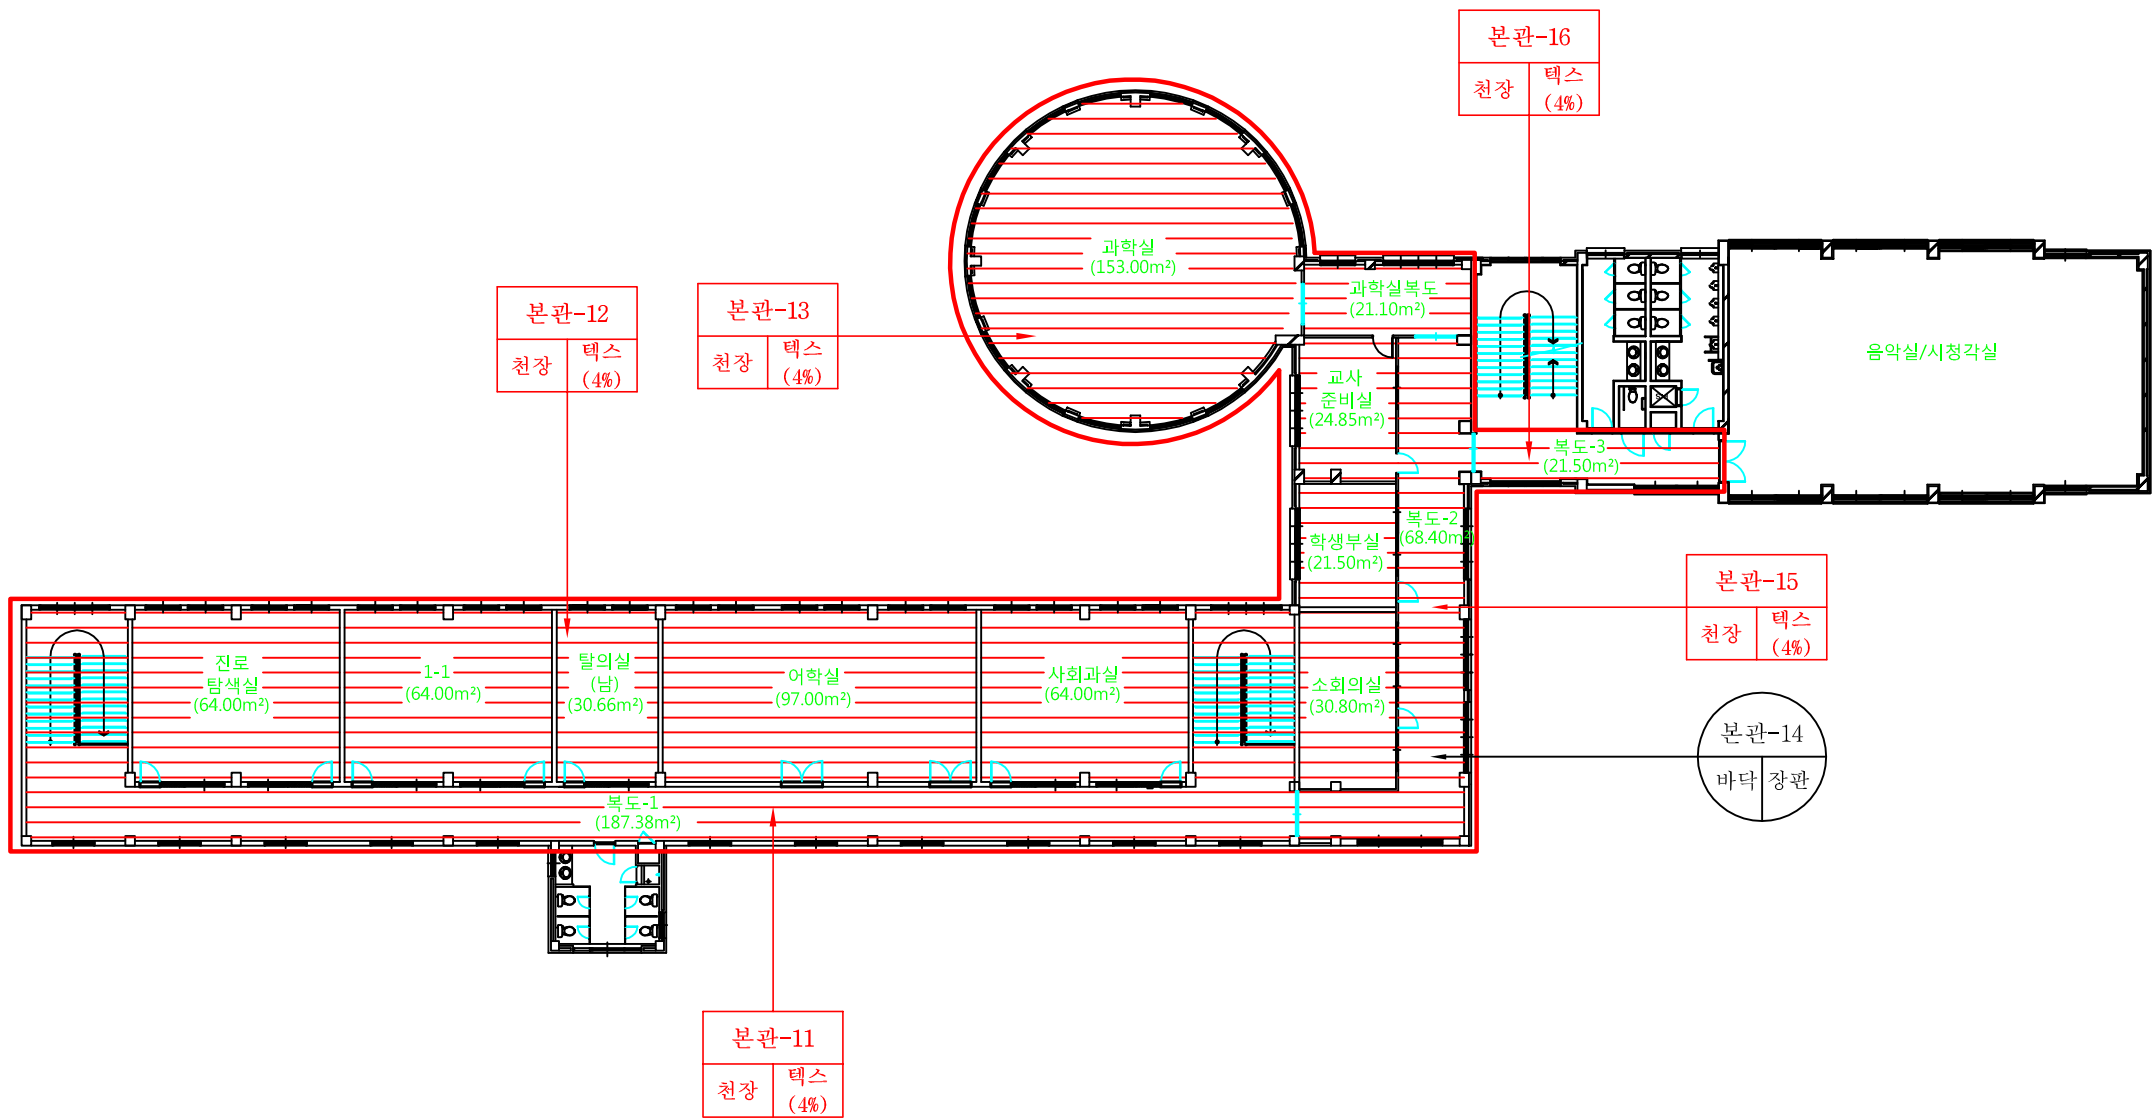
3-6 석면지도(본관 3층)

시료번호	시료채취 장소	건축자재	동일구역	면적(m ²)	석면종류	함유율(%)	위해성평가 점수/등급
본관-11	복도-1 천장	텍스	어학실, 사회과실	348.38m ²	백석면	4(%)	7(낮음)
본관-12	탈의실(남) 천장	텍스	진로탐색실, 1-1	158.66m ²	백석면	4(%)	4(낮음)
본관-13	과학실 천장	텍스	과학실 복도	174.10m ²	백석면	4(%)	6(낮음)
본관-15	복도 2 천장	텍스	교사준비실, 학생부실, 소회의실	145.55m ²	백석면	4(%)	7(낮음)
본관-16	복도 3 천장	텍스	-	21.50m ²	백석면	4(%)	7(낮음)

관리방안	현장주소 (기관명)	전북 부안군 줄포면 부안로 938 (부안줄포중학교)
<석면함유 건축자재의 잠재적인 손상 가능성이 낮은 상태> 1)비산성과 손상이 동시에 있는 경우 손상에 대한 보수 2)석면함유 건축자재 또는 설비에 대한 지속적인 유지관리 3)석면함유 건축자재 또는 설비가 손상되었을 경우 즉시 보수 4)석면함유 건축자재를 인위적으로 손상시키지 않도록 함 5)전기공사, 배선공사 등 건축물 유지보수 공사시 석면함유설비 또는 자재가 훼손되어 석면이 비산되지 않도록 작업수행	도면번호	14-08-20-04
	조사일자	2014. 08. 20
	조사기관	석면스토리(주)
