3-6 석면지도(본관 1층)

3-6 석면지도(기숙사 1층)

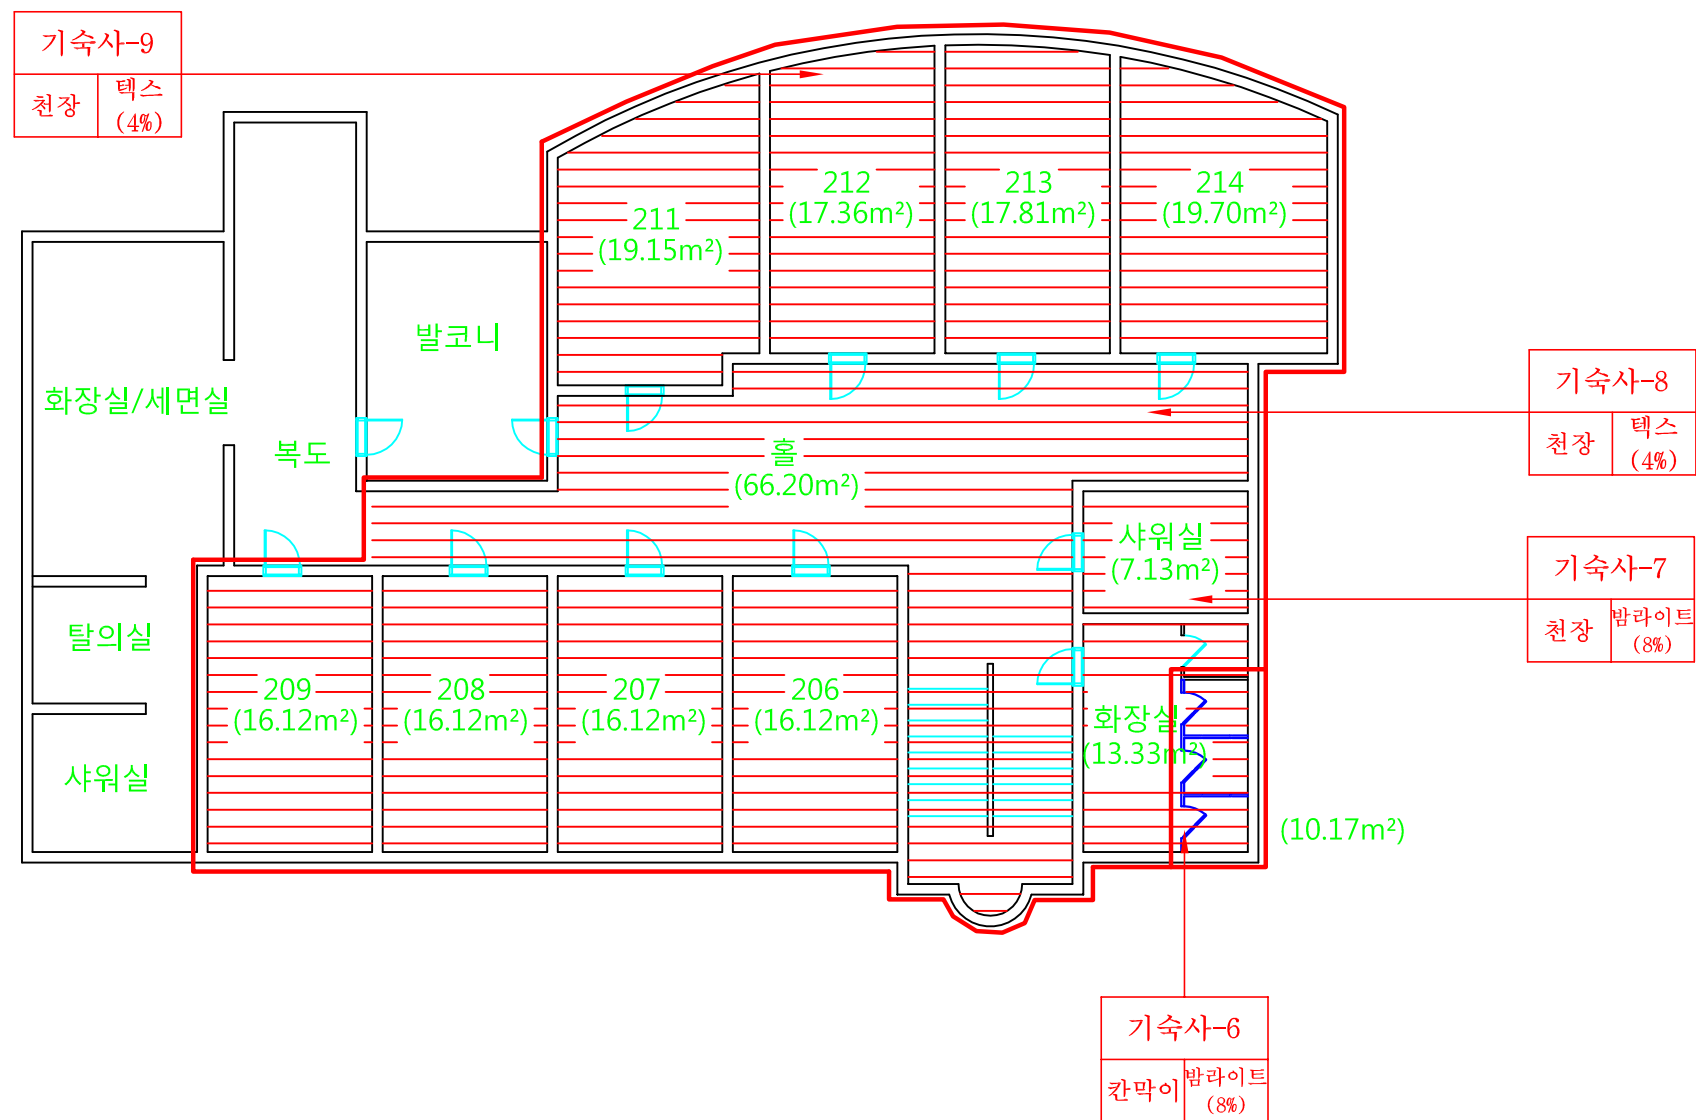
### 3-6 석면지도(기숙사 2층)

시료번호	시료채취 장소	건축자재	동일구역	면적(m <sup>2</sup> )	석면종류	함유율(%)	위해성평가 점수/등급		
기숙사-6	화장실 칸막이	밤라이트	-	10.17m <sup>2</sup>	백석면	8(%)	6(낮음)	관리방안	현장주소 (기관명)
기숙사-7	샤워실 천장	밤라이트	화장실	20.46m <sup>2</sup>	백석면	8(%)	6(낮음)	<석면함유 건축자재의 잠재적인 손상 가능성이 낮은 상태> 1)비산성과 손상이 동시에 있는 경우 손상에 대한 보수 2)석면함유 건축자재 또는 설비에 대한 지속적인 유지관리 3)석면함유 건축자재 또는 설비가 손상되었을 경우 즉시 보수 4)석면함유 건축자재를 인위적으로 손상시키지 않도록 함 5)전기공사, 배선공사 등 건축물 유지보수 공사시 석면함유설비 또는 자재가 훼손되어 석면이 비산되지 않도록 작업수행	도면번호
기숙사-8	홀 천장	텍스	206, 207, 208, 209	130.68m <sup>2</sup>	백석면	4(%)	7(낮음)		조사일자
기숙사-9	212 천장	텍스	211, 213, 214	74.02m <sup>2</sup>	백석면	4(%)	7(낮음)		조사기관

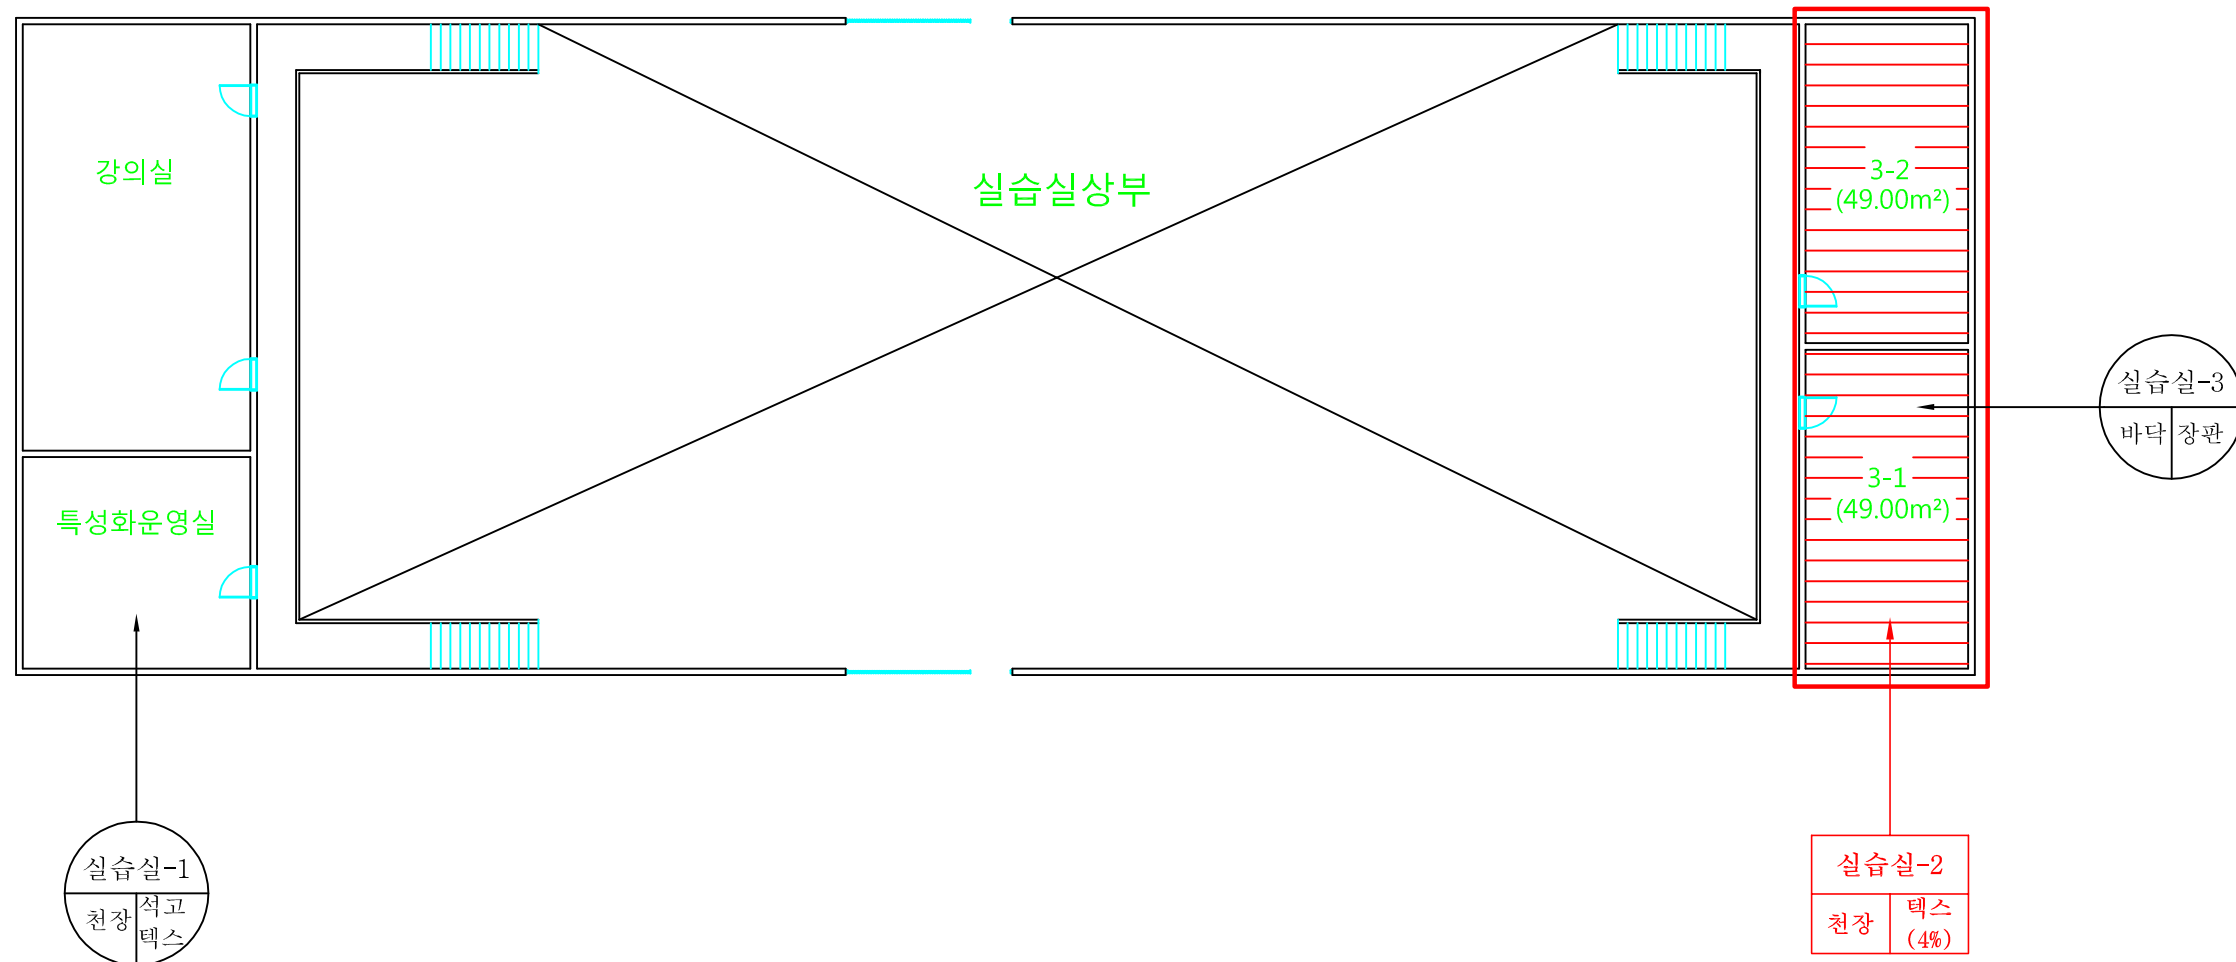
### 3-6 석면지도(식스맵 2층)

시료번호	시료채취 장소	건축자재	동일구역	면적(m <sup>2</sup> )	석면종류	함유율(%)	위해성평가 점수/등급	관리방안	현장주소 (기관명)	전북 부안군 줄포면 우포리 10 (줄포자동차공업고등학교)
실습실-2	3-1 천장	텍스	3-2	98.00m <sup>2</sup>	백석면	4(%)	8(낮음)	<석면함유 건축자재의 잠재적인 손상 가능성이 낮은 상태> 1)비산성과 손상이 동시에 있는 경우 손상에 대한 보수 2)석면함유 건축자재 또는 설비에 대한 지속적인 유지관리 3)석면함유 건축자재 또는 설비가 손상되었을 경우 즉시 보수 4)석면함유 건축자재를 인위적으로 손상시키지 않도록 함 5)전기공사, 배선공사 등 건축물 유지보수 공사시 석면함유설비 또는 자재가 훼손되어 석면이 비산되지 않도록 작업수행	도면번호	14-11-20-02
									조사일자	2014. 11. 20
									조사기관	석면스토리(주)
